## Rapport de mission de repérage des matériaux et produits contenant de l'amiante avant réalisation de travaux

### LES PARTIES COMMUNES INTERIEURES

**6 RUE DE L'IDALIE  
77320 LA FERTE GAUCHER**

RAPPORT N° :	26LAC-PCI	Laboratoire d'Analyses :	ITGA
Repérage réalisé le :	30/08/2017	Adresse laboratoire :	3 RUE ARMAND HERPIN LACROIX - CS 46537 35065 RENNES CEDEX
Accompagnateur :		Numéro d'accréditation :	1-5967
Par :	Tristan BRUNOT	Organisme d'assurance professionnelle :	ALLIANZ
N° certificat :	CPDI 3541	Adresse assurance :	Direction Opérations Entreprises 5C Esplanade Charles de Gaulle 33081 BORDEAUX CEDEX
Date d'obtention :	06/08/2015	N° de contrat d'assurance :	55897385
Organisme certificateur	I.CERT PARC EDONIA - BAT G - RUE DE LA TERRE VICTORIA - 35760 SAINT GREGOIRE	Date de validité :	31/12/2017

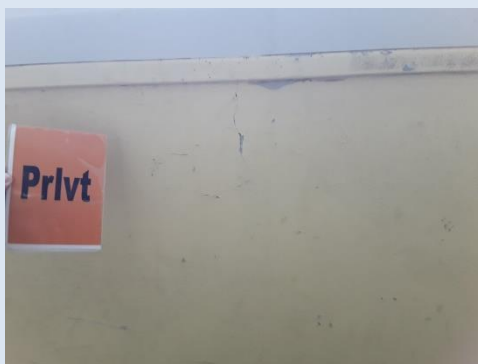
PRELEVEMENT : 26LAC-PCIP002			
NOM DU CLIENT	NUMERO DU DOSSIER		PIECE OU LOCAL
OPH77	26LAC-PCI 30/08/2017		Hall
ELEMENT	DESCRIPTIF DU LABORATOIRE	DATE DE PRELEVEMENT	NOM DE L'OPERATEUR
Enduit béton	Enduit gris en vrac hétérogène + peinture non séparable	30/08/2017	BRUNOT Tristan
LOCALISATION		RESULTAT	
Mur A		Amiante non détecté

Fraction Analysée	Technique analytique et date d'analyse	Résultat	Type d'amiante	Nb de préparations
▶ Enduit gris en vrac hétérogène + peinture non séparable	META le 07/09/2017	Amiante non détecté	---	1

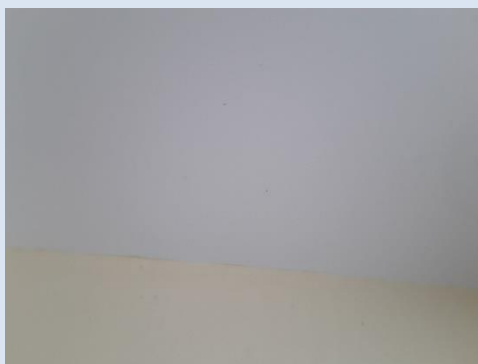
PRELEVEMENT : 26LAC-PCIP003			
NOM DU CLIENT	NUMERO DU DOSSIER		PIECE OU LOCAL
OPH77	26LAC-PCI 30/08/2017		Palier 4
ELEMENT	DESCRIPTIF DU LABORATOIRE	DATE DE PRELEVEMENT	NOM DE L'OPERATEUR
Enduit béton	Enduit plâtreux blanc en vrac + peinture non séparable + matériau gris en vrac non séparable	30/08/2017	BRUNOT Tristan
LOCALISATION		RESULTAT	
Plafond		Amiante non détecté

Fraction Analysée	Technique analytique et date d'analyse	Résultat	Type d'amiante	Nb de préparations
▶ Enduit plâtreux blanc en vrac + peinture non séparable + matériau gris en vrac non séparable	META le 07/09/2017	Amiante non détecté	---	1

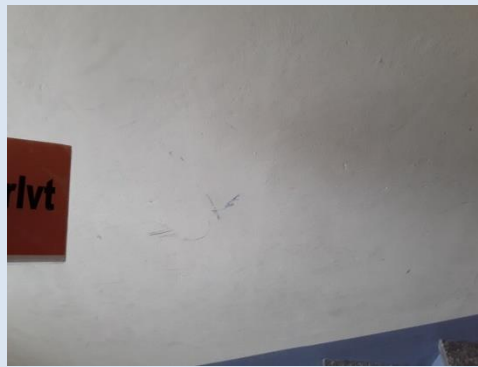
PRELEVEMENT : 26LAC-PCIP004			
NOM DU CLIENT	NUMERO DU DOSSIER		PIECE OU LOCAL
OPH77	26LAC-PCI 30/08/2017		Demi-Paliers
ELEMENT	DESCRIPTIF DU LABORATOIRE	DATE DE PRELEVEMENT	NOM DE L'OPERATEUR
Enduit béton	Enduit plâtreux blanc en vrac + peintures multiples non séparable + matériau gris en vrac non séparable	30/08/2017	BRUNOT Tristan
LOCALISATION		RESULTAT	
Mur C		Amiante non détecté	
EMPLACEMENT

Fraction Analysée	Technique analytique et date d'analyse	Résultat	Type d'amiante	Nb de préparations
▶ Enduit plâtreux blanc en vrac + peintures multiples non séparable + matériau gris en vrac non séparable	META le 07/09/2017	Amiante non détecté	---	1
