## Rapport de mission de repérage des matériaux et produits contenant de l'amiante avant réalisation de travaux

43 RUE DU 8 MAI 1945 LGT 2

77320 FERTE GAUCHER (LA)

| RAPPORT N° : | OPH77<br>26LAU0102 | Date d'émission du rapport : | 17/07/2017 |

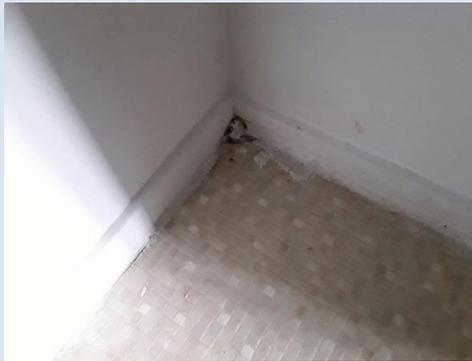
| PRELEVEMENT : 26LAU0102P004 | | |

| PRELEVEMENT : 26LAU0102P003 | | |
|--|---|---|
| Sol | | Amiante non détecté |

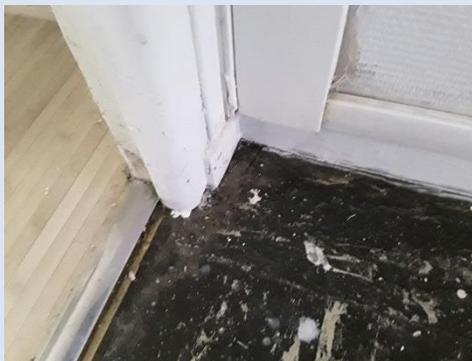
| PRELEVEMENT : 26LAU0102P005 | | |

| PIECE | ETAGE | ELEMENTS PRELEVES | N° Echantillon | REPERAGE | ETAT | RESULTAT |
|---|---|--|---|---|---|---|
| Entrée | | Dalle dure cassante noire en vrac + peinture en vrac avec poussières non séparable | 26LAU0102P004 | Sol | DEGRADATION PARTIELLE | Amiante détecté (Chrysotile) |

| PRELEVEMENT : 26LAU0102P004 | | |
|--|---|---|
| Sol | | Amiante détecté (Chrysotile) |

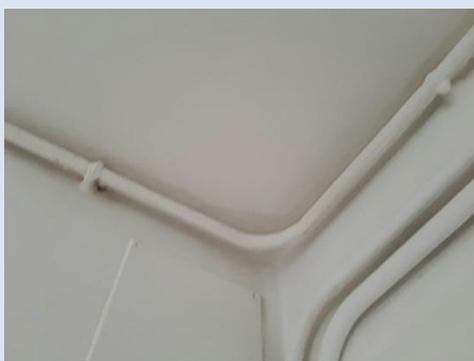
| PRELEVEMENT : 26LAU0102P006 | | |

| PRELEVEMENT : 26LAU0102P005 | | |
|---|---|---|
| Plafond | | Amiante non détecté |

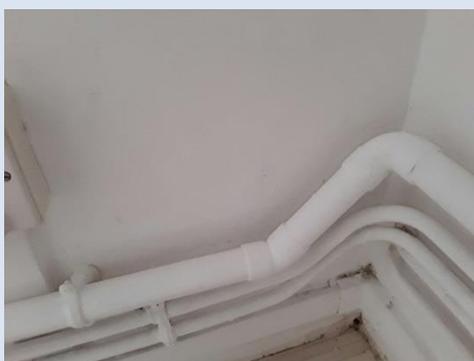
| PRELEVEMENT : 26LAU0102P007 | | |

| PRELEVEMENT : 26LAU0102P006 | | |
|--|---|---|
| Mur B | | Amiante non détecté |

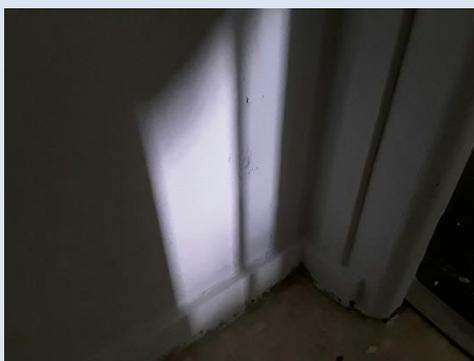
| PRELEVEMENT : 26LAU0102P008 | | |

| PRELEVEMENT : 26LAU0102P007 | | |
|---|---|---|
| Mur C | Amiante non détecté | |

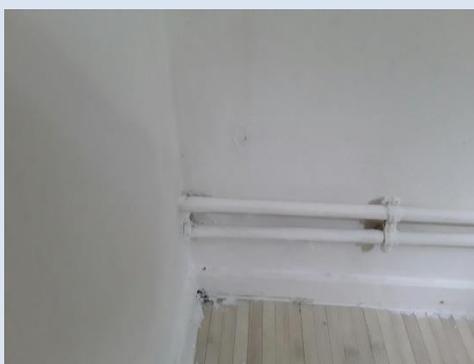
| PRELEVEMENT : 26LAU0102P009 | | |

| PRELEVEMENT : 26LAU0102P008 | | |
|---|---|---|
| Mur A | Amiante non détecté | |

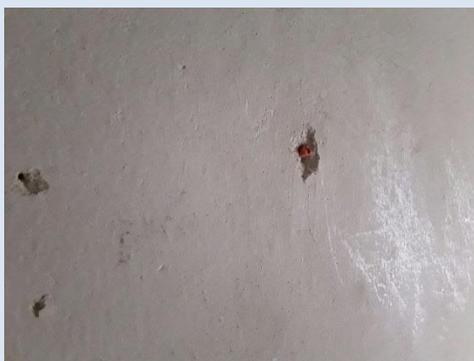
| PRELEVEMENT : 26LAU0102P012 | | |
|---|---|---|
| Mur C | Amiante non détecté | |
