## Rapport de mission de repérage des matériaux et produits contenant de l'amiante avant réalisation de travaux

43 RUE DU 8 MAI 1945 LGT 2

77320 FERTE GAUCHER (LA)

RAPPORT N° :	OPH77 26LAU0102	Date d'émission du rapport :	17/07/2017
Le repérage a été réalisé le :	03/07/2017	Accompagnateur :	
Par :	AurÃ©lien JAGER	Laboratoire d'Analyses :	ITGA
N° certificat de qualification :	CPDI4311	Adresse laboratoire :	3 RUE ARMAND HERPIN LACROIX - CS 46537 35065 RENNES CEDEX
Date d'obtention :	21/03/2017	Numéro d'accréditation :	1-5967
Le présent rapport est établi par une personne dont les compétences sont certifiées par :	I.CERT Parc Edonia - Bâtiment G - Rue de la Terre Victoria - 35760 SAINT-GREGOIRE	Organisme d'assurance professionnelle :	ALLIANZ
		Adresse assurance :	Direction Opérations Entreprises 5C Esplanade Charles de Gaulle 33081 BORDEAUX CEDEX
		N° de contrat d'assurance :	55897385
		Date de validité :	31/12/2017

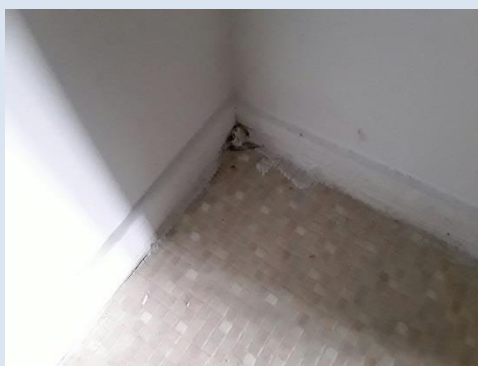
PRELEVEMENT : 26LAU0102P003		
NOM DU CLIENT	NUMERO DU DOSSIER	PIECE OU LOCAL
OPH77	26LAU0102 03/07/2017	Salle de bains
MATERIAU	DATE DE PRELEVEMENT	NOM DE L'OPERATEUR
Revêtement souple beige + colle polymère jaune avec couche fibreuse + peinture + matériau souple blanc	03/07/2017	JAGER Aurélien
LOCALISATION	RESULTAT	
Sol	Amiante non détecté

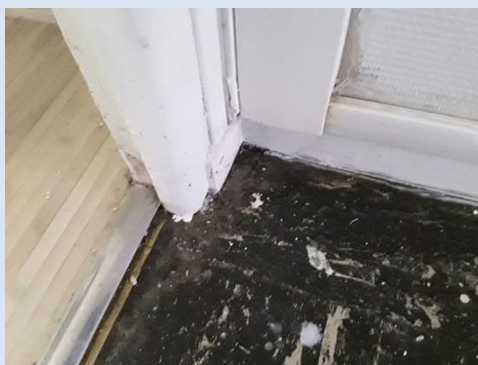
PIECE	ETAGE	ELEMENTS PRELEVES	N° Echantillon	REPERAGE	ETAT	RESULTAT
Entrée		Dalle dure cassante noire en vrac + peinture en vrac avec poussières non séparable	26LAU0102P004	Sol	DEGRADATION PARTIELLE	Amiante détecté (Chrysotile)

PRELEVEMENT : 26LAU0102P004		
NOM DU CLIENT	NUMERO DU DOSSIER	PIECE OU LOCAL
OPH77	26LAU0102 03/07/2017	Entrée
MATERIAU	DATE DE PRELEVEMENT	NOM DE L'OPERATEUR
Dalle dure cassante noire en vrac + peinture en vrac avec poussières non séparable	03/07/2017	JAGER Aurélien
LOCALISATION	RESULTAT	
Sol	Amiante détecté (Chrysotile)

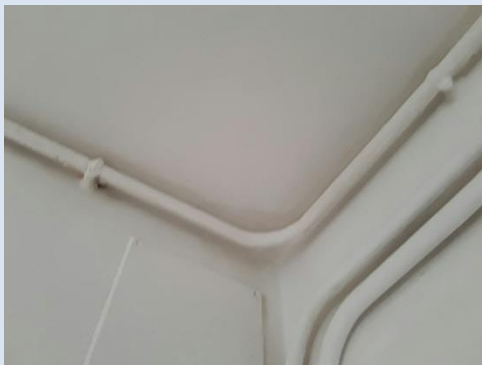
PRELEVEMENT : 26LAU0102P005		
NOM DU CLIENT	NUMERO DU DOSSIER	PIECE OU LOCAL
OPH77	26LAU0102 03/07/2017	Cuisine
MATERIAU	DATE DE PRELEVEMENT	NOM DE L'OPERATEUR
Enduit plâtreux blanc en vrac + peintures multiples non séparable	03/07/2017	JAGER Aurélien
LOCALISATION		RESULTAT
Plafond		Amiante non détecté
EMPLACEMENT

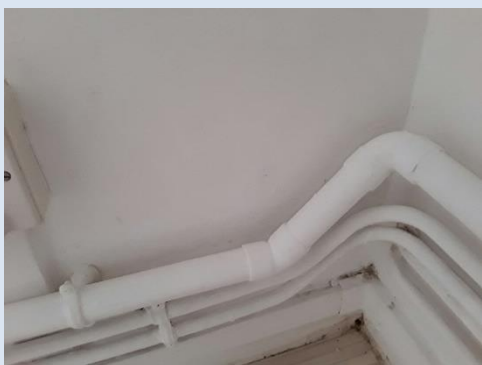
PRELEVEMENT : 26LAU0102P006		
NOM DU CLIENT	NUMERO DU DOSSIER	PIECE OU LOCAL
OPH77	26LAU0102 03/07/2017	Cuisine
MATERIAU	DATE DE PRELEVEMENT	NOM DE L'OPERATEUR
Enduit plâtreux beige en vrac + peintures multiples non séparable + matériau gris en faible quantité en vrac non séparable	03/07/2017	JAGER Aurélien
LOCALISATION		RESULTAT
Mur B		Amiante non détecté
EMPLACEMENT

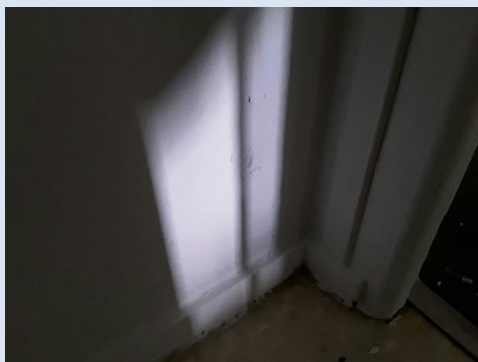
PRELEVEMENT : 26LAU0102P007		
NOM DU CLIENT	NUMERO DU DOSSIER	PIECE OU LOCAL
OPH77	26LAU0102 03/07/2017	WC
MATERIAU	DATE DE PRELEVEMENT	NOM DE L'OPERATEUR
Enduit plâtreux blanc en vrac non séparable + peinture non séparable + matériau gris en faible quantité non séparable	03/07/2017	JAGER Aurélien
LOCALISATION	RESULTAT	
Mur C	Amiante non détecté

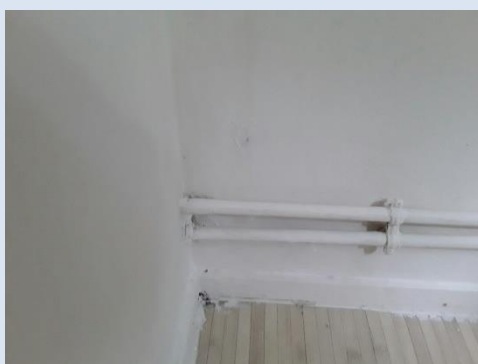
PRELEVEMENT : 26LAU0102P008		
NOM DU CLIENT	NUMERO DU DOSSIER	PIECE OU LOCAL
OPH77	26LAU0102 03/07/2017	Cuisine
MATERIAU	DATE DE PRELEVEMENT	NOM DE L'OPERATEUR
Peintures multiples	03/07/2017	JAGER Aurélien
LOCALISATION	RESULTAT	
Mur A	Amiante non détecté

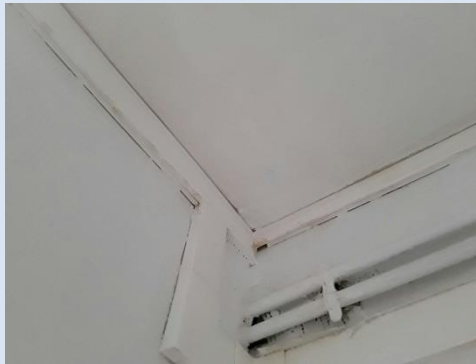
PRELEVEMENT : 26LAU0102P009		
NOM DU CLIENT	NUMERO DU DOSSIER	PIECE OU LOCAL
OPH77	26LAU0102 03/07/2017	Entrée
MATERIAU	DATE DE PRELEVEMENT	NOM DE L'OPERATEUR
Enduit plâtreux blanc en faible quantité en vrac non séparable + peintures multiples non séparable	03/07/2017	JAGER Aurélien
LOCALISATION		RESULTAT
Plafond		Amiante non détecté

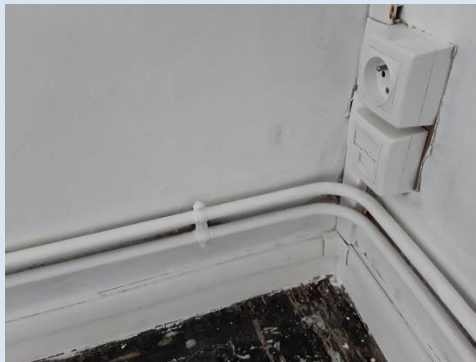
PRELEVEMENT : 26LAU0102P010		
NOM DU CLIENT	NUMERO DU DOSSIER	PIECE OU LOCAL
OPH77	26LAU0102 03/07/2017	Chambre 1
MATERIAU	DATE DE PRELEVEMENT	NOM DE L'OPERATEUR
Enduit plâtreux blanc en vrac non séparable + peintures multiples + matériau gris en faible quantité en vrac non séparable	03/07/2017	JAGER Aurélien
LOCALISATION		RESULTAT
Mur B		Amiante non détecté

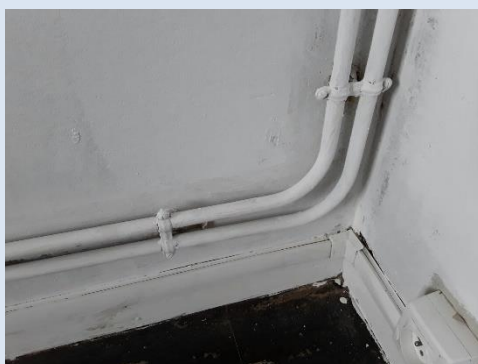
PRELEVEMENT : 26LAU0102P011		
NOM DU CLIENT	NUMERO DU DOSSIER	PIECE OU LOCAL
OPH77	26LAU0102 03/07/2017	Chambre 1
MATERIAU	DATE DE PRELEVEMENT	NOM DE L'OPERATEUR
Enduit gris en vrac non séparable + peinture non séparable	03/07/2017	JAGER Aurélien
LOCALISATION	RESULTAT	
Mur C	Amiante non détecté

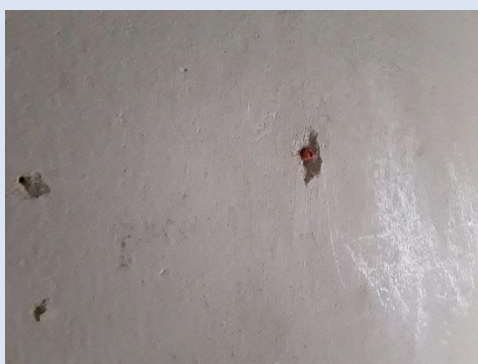
Cellier		Enduit gris en vrac hétérogène	26LAU0102P012	Mur C	DEGRADATION PARTIELLE	Amiante non détecté	RESULTAT ANALYSE
Salle de bains		Revêtement souple beige + colle polymère jaune avec couche fibreuse + peinture + matériau souple blanc	26LAU0102P003	Sol	BON ETAT	Amiante non détecté	ZSO
WC		Revêtement souple beige + colle polymère jaune avec couche fibreuse + peinture + matériau souple blanc	26LAU0102P003	Sol	BON ETAT	Amiante non détecté	ZSO
Chambre 1		Enduit plâtreux blanc en vrac non séparable + peintures multiples + matériau gris en faible quantité en vrac non séparable	26LAU0102P010	Mur B	DEGRADATION PARTIELLE	Amiante non détecté	ZSO
Séjour		Enduit plâtreux blanc en vrac non séparable + peintures multiples + matériau gris en faible quantité en vrac non	26LAU0102P010	Mur B	DEGRADATION PARTIELLE	Amiante non détecté	ZSO

PRELEVEMENT : 26LAU0102P012		
NOM DU CLIENT	NUMERO DU DOSSIER	PIECE OU LOCAL
OPH77	26LAU0102 03/07/2017	Cellier
MATERIAU	DATE DE PRELEVEMENT	NOM DE L'OPERATEUR
Enduit gris en vrac hétérogène	03/07/2017	JAGER Aurélien
LOCALISATION	RESULTAT	
Mur C	Amiante non détecté
