## Rapport de mission de repérage des matériaux et produits contenant de l'amiante avant réalisation de travaux

4 RUE DE L' IDALIE

77320 LA FERTE GAUCHER

RAPPORT N° :	26LAB0302	Laboratoire d'Analyses :	ITGA
Repérage réalisé le :	20/03/2019	Adresse laboratoire :	3 RUE ARMAND HERPIN LACROIX - CS 46537 35065 RENNES CEDEX
Accompagnateur :		Numéro d'accréditation :	1-5967
Par :	Ronald FRANCHINARD	Organisme d'assurance professionnelle :	AXA France
N° certificat :	CPDI 3541	Adresse assurance :	313 Terrasses de l'Arche 92727 NANTERRE CEDEX
Date d'obtention :	27/12/2017	N° de contrat d'assurance :	10158549604
Organisme certificateur	I.CERT PARC EDONIA - BAT G - RUE DE LA TERRE VICTORIA - 35760 SAINT GREGOIRE	Date de validité :	31/12/2019

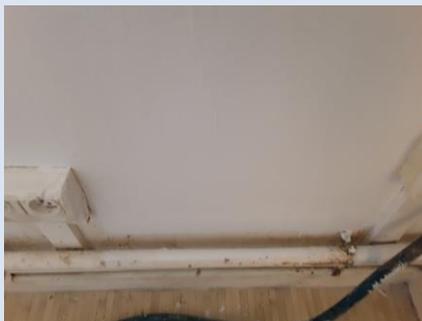
PRELEVEMENT : 26LAB0302P001			
NOM DU CLIENT	NUMERO DU DOSSIER		PIECE OU LOCAL
OPH77	26LAB0302 20/03/2019		Cuisine (RC)
ELEMENT	DESCRIPTIF DU LABORATOIRE	DATE DE PRELEVEMENT	NOM DE L'OPERATEUR
Enduit béton	Enduit gris en vrac hétérogène + peintures multiples non séparable	20/03/2019	FRANCHINARD Ronald
LOCALISATION		RESULTAT	
Mur B		Amiante non détecté

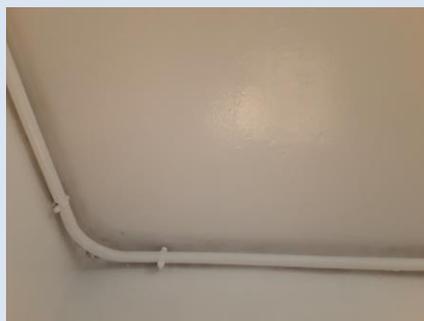
PRELEVEMENT : 26LAB0302P003			
NOM DU CLIENT	NUMERO DU DOSSIER	PIECE OU LOCAL	
OPH77	26LAB0302 20/03/2019	Cuisine (RC)	
ELEMENT	DESCRIPTIF DU LABORATOIRE	DATE DE PRELEVEMENT	NOM DE L'OPERATEUR
Enduit béton	Enduit plâtreux blanc en vrac + peinture non séparable + matériau gris en faible quantité non séparable	20/03/2019	FRANCHINARD Ronald
LOCALISATION		RESULTAT	
Plafond		Amiante non détecté

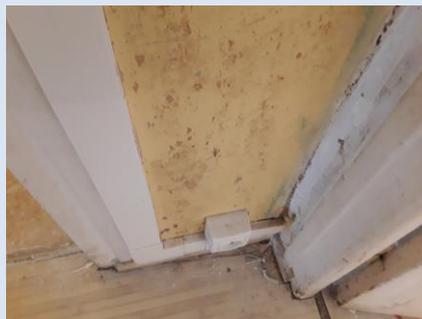
PRELEVEMENT : 26LAB0302P004			
NOM DU CLIENT	NUMERO DU DOSSIER		PIECE OU LOCAL
OPH77	26LAB0302 20/03/2019		Salle de bains (RC)
ELEMENT	DESCRIPTIF DU LABORATOIRE	DATE DE PRELEVEMENT	NOM DE L'OPERATEUR
Enduit	Enduit gris en vrac + peinture non séparable + matériau plâtreux blanc en faible quantité non séparable	20/03/2019	FRANCHINARD Ronald
LOCALISATION		RESULTAT	
Mur D		Amiante non détecté

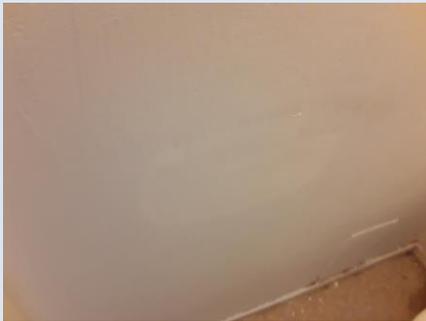
PRELEVEMENT : 26LAB0302P006			
NOM DU CLIENT	NUMERO DU DOSSIER	PIECE OU LOCAL	
OPH77	26LAB0302 20/03/2019	WC (RC)	
ELEMENT	DESCRIPTIF DU LABORATOIRE	DATE DE PRELEVEMENT	NOM DE L'OPERATEUR
Enduit béton	Enduit gris en vrac + peinture non séparable	20/03/2019	FRANCHINARD Ronald
LOCALISATION		RESULTAT	
Mur A		Amiante non détecté	
EMPLACEMENT

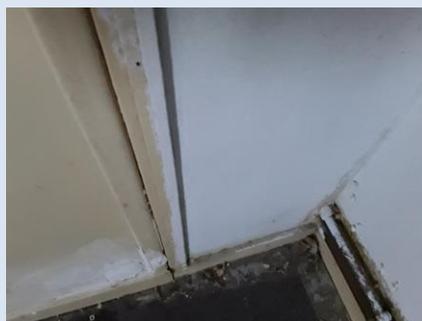
PRELEVEMENT : 26LAB0302P009			
NOM DU CLIENT	NUMERO DU DOSSIER	PIECE OU LOCAL	
OPH77	26LAB0302 20/03/2019	Chambre 4 (RC)	
ELEMENT	DESCRIPTIF DU LABORATOIRE	DATE DE PRELEVEMENT	NOM DE L'OPERATEUR
Enduit béton	Enduit gris en vrac + peinture en faible quantité non séparable + papier en faible quantité non séparable	20/03/2019	FRANCHINARD Ronald
LOCALISATION		RESULTAT	
Mur D		Amiante non détecté

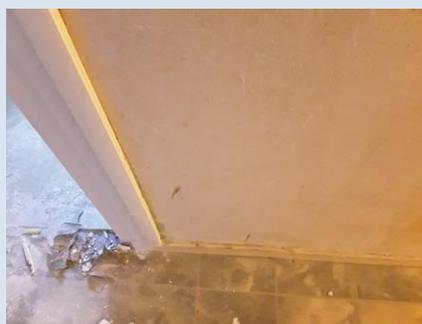
PRELEVEMENT : 26LAB0302P011			
NOM DU CLIENT	NUMERO DU DOSSIER	PIECE OU LOCAL	
OPH77	26LAB0302 20/03/2019	Dégagement 2 (RC)	
ELEMENT	DESCRIPTIF DU LABORATOIRE	DATE DE PRELEVEMENT	NOM DE L'OPERATEUR
Enduit	Enduit gris en vrac + peintures multiples non séparable	20/03/2019	FRANCHINARD Ronald
LOCALISATION		RESULTAT	
Mur C		Amiante non détecté

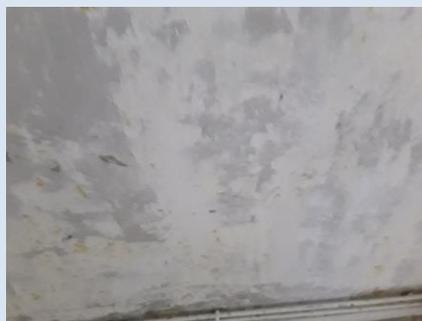
PRELEVEMENT : 26LAB0302P013			
NOM DU CLIENT	NUMERO DU DOSSIER		PIECE OU LOCAL
OPH77	26LAB0302 20/03/2019		Chambre 2 (RC)
ELEMENT	DESCRIPTIF DU LABORATOIRE	DATE DE PRELEVEMENT	NOM DE L'OPERATEUR
Enduit béton	Enduit gris en vrac + peinture non séparable	20/03/2019	FRANCHINARD Ronald
LOCALISATION		RESULTAT	
Mur B		Amiante non détecté

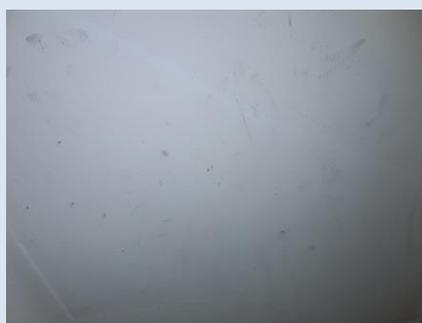
PRELEVEMENT : 26LAB0302P014			
NOM DU CLIENT	NUMERO DU DOSSIER		PIECE OU LOCAL
OPH77	26LAB0302 20/03/2019		Placard 3 (RC)
ELEMENT	DESCRIPTIF DU LABORATOIRE	DATE DE PRELEVEMENT	NOM DE L'OPERATEUR
Enduit béton	Enduit gris en vrac + peinture non séparable	20/03/2019	FRANCHINARD Ronald
LOCALISATION		RESULTAT	
Plafond		Amiante non détecté
