Rapport de mission de repérage des matériaux et produits contenant de l'amiante avant réalisation de travaux

4 RUE DE L' IDALIE

MODULE 26LAB0401
77320 LA FERTE GAUCHER

RAPPORT N° :	26LAB0401	Laboratoire d'Analyses :	ITGA
Repérage réalisé le :	08/04/2019	Adresse laboratoire :	3 RUE ARMAND HERPIN LACROIX - CS 46537 35065 RENNES CEDEX
Accompagnateur :		Numéro d'accréditation :	1-5967
Par :	Tristan BRUNOT	Organisme d'assurance professionnelle :	AXA France
N° certificat :	CPDI 3541	Adresse assurance :	313 Terrasses de l'Arche 92727 NANTERRE CEDEX
Date d'obtention :	27/12/2017	N° de contrat d'assurance :	10158549604
Organisme certificateur	I.CERT PARC EDONIA - BAT G - RUE DE LA TERRE VICTORIA - 35760 SAINT GREGOIRE	Date de validité :	31/12/2019

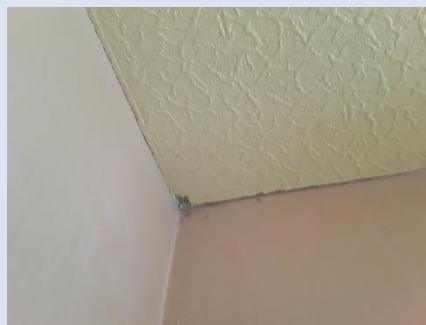
PRELEVEMENT : 26LAB0401P002			
NOM DU CLIENT	NUMERO DU DOSSIER	PIECE OU LOCAL	
OPH77	26LAB0401 08/04/2019	Chambre 1 (RC)	
ELEMENT	DESCRIPTIF DU LABORATOIRE	DATE DE PRELEVEMENT	NOM DE L'OPERATEUR
Colle polystyrène	Polystyrène blanc + colle polymère jaune non séparable + peinture non séparable	08/04/2019	BRUNOT Tristan
LOCALISATION		RESULTAT	
Plafond		Amiante non détecté

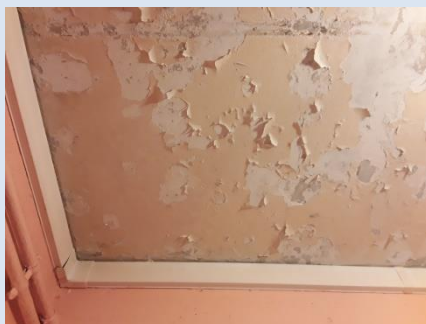
PRELEVEMENT : 26LAB0401P007			
NOM DU CLIENT	NUMERO DU DOSSIER	PIECE OU LOCAL	
OPH77	26LAB0401 08/04/2019	Entrée (RC)	
ELEMENT	DESCRIPTIF DU LABORATOIRE	DATE DE PRELEVEMENT	NOM DE L'OPERATEUR
Enduit béton	Enduit plâtreux blanc + peintures multiples non séparable	08/04/2019	BRUNOT Tristan
LOCALISATION		RESULTAT	
Plafond		Amiante non détecté

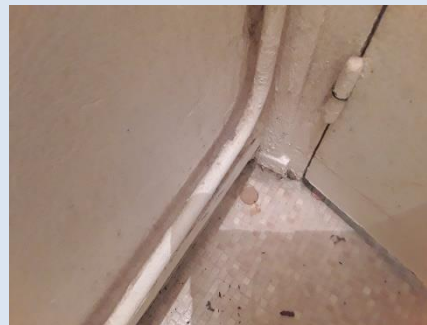
Salle de bains	RC	Revêtement souple	Revêtement souple beige + colle polymère jaune non séparable + ragréage gris + colle bitumineuse noire + sous couche de ragréage blanche non séparable	26LAB0401P008	Sol	BON ETAT	Amiante détecté (Chrysotile)

PRELEVEMENT : 26LAB0401P008			
NOM DU CLIENT	NUMERO DU DOSSIER	PIECE OU LOCAL	
OPH77	26LAB0401 08/04/2019	Salle de bains (RC)	
ELEMENT	DESCRIPTIF DU LABORATOIRE	DATE DE PRELEVEMENT	NOM DE L'OPERATEUR
Revêtement souple	Revêtement souple beige + colle polymère jaune non séparable + ragréage gris + colle bitumineuse noire + sous couche de ragréage blanche non séparable	08/04/2019	BRUNOT Tristan
LOCALISATION		RESULTAT	
Sol		Amiante détecté (Chrysotile)

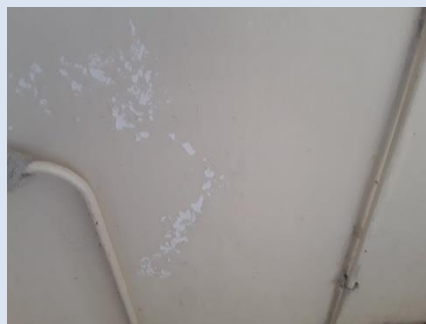
PRELEVEMENT : 26LAB0401P011			
NOM DU CLIENT	NUMERO DU DOSSIER	PIECE OU LOCAL	
OPH77	26LAB0401 08/04/2019	Cuisine (RC)	
ELEMENT	DESCRIPTIF DU LABORATOIRE	DATE DE PRELEVEMENT	NOM DE L'OPERATEUR
Enduit béton	Enduit plâtreux blanc + peintures multiples en vrac non séparable + enduit beige en vrac non séparable	08/04/2019	BRUNOT Tristan
LOCALISATION		RESULTAT	
Mur B		Amiante non détecté

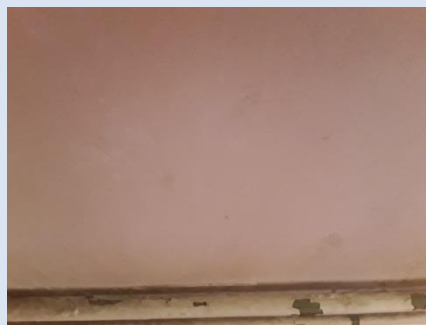
PRELEVEMENT : 26LAB0401P012			
NOM DU CLIENT	NUMERO DU DOSSIER	PIECE OU LOCAL	
OPH77	26LAB0401 08/04/2019	Chambre 1 (RC)	
ELEMENT	DESCRIPTIF DU LABORATOIRE	DATE DE PRELEVEMENT	NOM DE L'OPERATEUR
Enduit béton	Enduit plâtreux blanc + peintures multiples en vrac non séparable	08/04/2019	BRUNOT Tristan
LOCALISATION		RESULTAT	
Mur B		Amiante non détecté

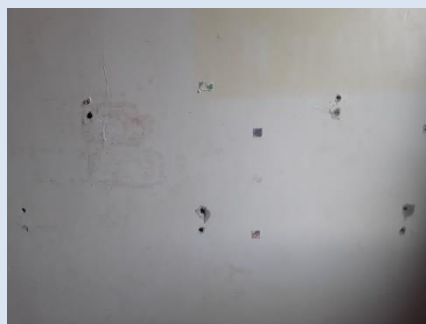
PRELEVEMENT : 26LAB0401P013			
NOM DU CLIENT	NUMERO DU DOSSIER	PIECE OU LOCAL	
OPH77	26LAB0401 08/04/2019	Chambre 2 (RC)	
ELEMENT	DESCRIPTIF DU LABORATOIRE	DATE DE PRELEVEMENT	NOM DE L'OPERATEUR
Enduit brique plâtrière	Enduit plâtreux gris + peinture non séparable + enduit plâtreux blanc en vrac non séparable	08/04/2019	BRUNOT Tristan
LOCALISATION		RESULTAT	
Mur A		Amiante non détecté

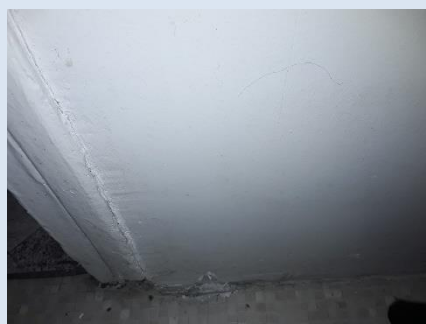
PRELEVEMENT : 26LAB0401P014			
NOM DU CLIENT	NUMERO DU DOSSIER		PIECE OU LOCAL
OPH77	26LAB0401 08/04/2019		Salle de bains (RC)
ELEMENT	DESCRIPTIF DU LABORATOIRE	DATE DE PRELEVEMENT	NOM DE L'OPERATEUR
Enduit brique plâtrière	Enduit plâtreux blanc + peintures multiples non séparable	08/04/2019	BRUNOT Tristan
LOCALISATION		RESULTAT	
Mur D		Amiante non détecté

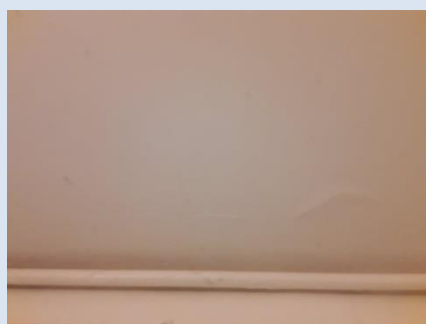
PRELEVEMENT : 26LAB0401P015			
NOM DU CLIENT	NUMERO DU DOSSIER		PIECE OU LOCAL
OPH77	26LAB0401 08/04/2019		Salle de bains (RC)
ELEMENT	DESCRIPTIF DU LABORATOIRE	DATE DE PRELEVEMENT	NOM DE L'OPERATEUR
Enduit béton	Enduit plâtreux blanc + peintures multiples non séparable	08/04/2019	BRUNOT Tristan
LOCALISATION		RESULTAT	
Plafond		Amiante non détecté

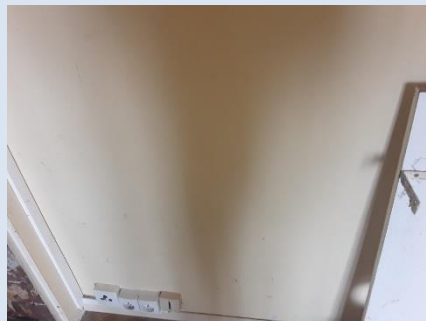
PRELEVEMENT : 26LAB0401P016			
NOM DU CLIENT	NUMERO DU DOSSIER	PIECE OU LOCAL	
OPH77	26LAB0401 08/04/2019	Séjour (RC)	
ELEMENT	DESCRIPTIF DU LABORATOIRE	DATE DE PRELEVEMENT	NOM DE L'OPERATEUR
Enduit béton	Enduit plâtreux blanc + peinture non séparable	08/04/2019	BRUNOT Tristan
LOCALISATION		RESULTAT	
Mur A		Amiante non détecté
