## Rapport de mission de repérage des matériaux et produits contenant de l'amiante avant réalisation de travaux

8 RUE DE L IDALIE

MODULE 26LAD0002  
77320 LA FERTE GAUCHER

RAPPORT N° :	26LAD0002	Laboratoire d'Analyses :	ITGA
Repérage réalisé le :	15/03/2019	Adresse laboratoire :	3 RUE ARMAND HERPIN LACROIX - CS 46537 35065 RENNES CEDEX
Accompagnateur :		Numéro d'accréditation :	1-5967
Par :	Ronald FRANCHINARD	Organisme d'assurance professionnelle :	AXA France
N° certificat :		Adresse assurance :	313 Terrasses de l'Arche 92727 NANTERRE CEDEX
Date d'obtention :		N° de contrat d'assurance :	10158549604
Organisme certificateur		Date de validité :	31/12/2019

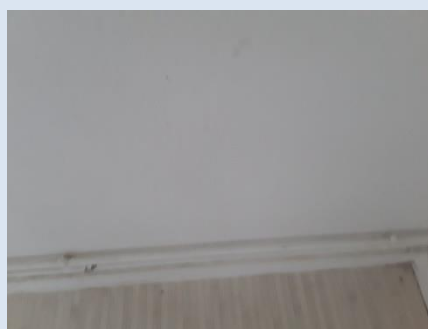
PRELEVEMENT : 26LAD0002P001			
NOM DU CLIENT	NUMERO DU DOSSIER		PIECE OU LOCAL
OPH77	26LAD0002 15/03/2019		Cuisine (RC)
ELEMENT	DESCRIPTIF DU LABORATOIRE	DATE DE PRELEVEMENT	NOM DE L'OPERATEUR
Enduit béton	Matériau gris en faible quantité en vrac non séparable + enduit plâtreux blanc en vrac non séparable + peintures multiples non séparable	15/03/2019	FRANCHINARD Ronald
LOCALISATION		RESULTAT	
Mur B		Amiante non détecté

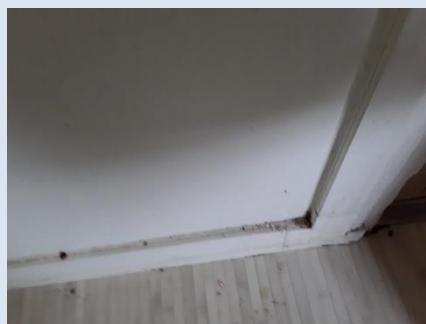
PRELEVEMENT : 26LAD0002P004			
NOM DU CLIENT	NUMERO DU DOSSIER	PIECE OU LOCAL	
OPH77	26LAD0002 15/03/2019	Cuisine (RC)	
ELEMENT	DESCRIPTIF DU LABORATOIRE	DATE DE PRELEVEMENT	NOM DE L'OPERATEUR
Enduit brique plâtrière	Matériau gris en vrac non séparable + enduit plâtreux blanc en vrac non séparable + peinture non séparable	15/03/2019	FRANCHINARD Ronald
LOCALISATION		RESULTAT	
Mur D		Amiante non détecté

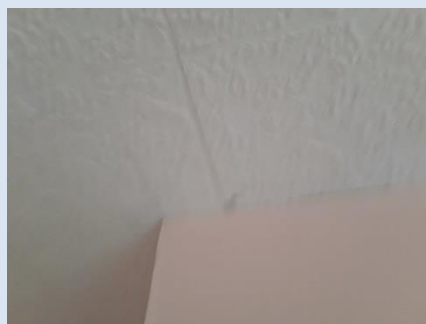
PRELEVEMENT : 26LAD0002P005			
NOM DU CLIENT	NUMERO DU DOSSIER	PIECE OU LOCAL	
OPH77	26LAD0002 15/03/2019	Séjour (RC)	
ELEMENT	DESCRIPTIF DU LABORATOIRE	DATE DE PRELEVEMENT	NOM DE L'OPERATEUR
Colle polystyrène	Peintures multiples	15/03/2019	FRANCHINARD Ronald
LOCALISATION		RESULTAT	
Plafond		Fr1:Amiante non détecté

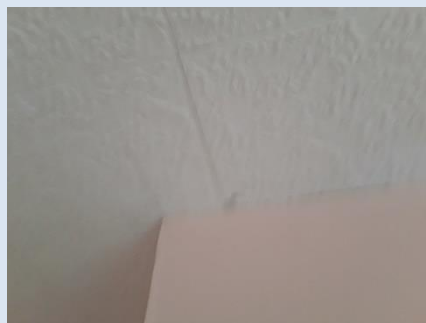
**PRELEVEMENT : 26LAD0002P005**

NOM DU CLIENT	NUMERO DU DOSSIER	PIECE OU LOCAL	
OPH77	26LAD0002 15/03/2019	Séjour (RC)	
ELEMENT	DESCRIPTIF DU LABORATOIRE	DATE DE PRELEVEMENT	NOM DE L'OPERATEUR
Colle polystyrène	Polystyrène expansé (billes)	15/03/2019	FRANCHINARD Ronald
LOCALISATION		RESULTAT	
Plafond		Fr2:Amiante non détecté

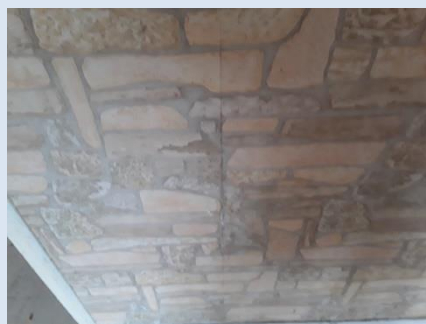
**PRELEVEMENT : 26LAD0002P006**

NOM DU CLIENT	NUMERO DU DOSSIER	PIECE OU LOCAL	
OPH77	26LAD0002 15/03/2019	Séjour (RC)	
ELEMENT	DESCRIPTIF DU LABORATOIRE	DATE DE PRELEVEMENT	NOM DE L'OPERATEUR
Enduit béton	Matériau gris en vrac non séparable + enduit plâtreux blanc en vrac non séparable + peinture non séparable + papier peint non séparable	15/03/2019	FRANCHINARD Ronald
LOCALISATION		RESULTAT	
Mur C		Amiante non détecté

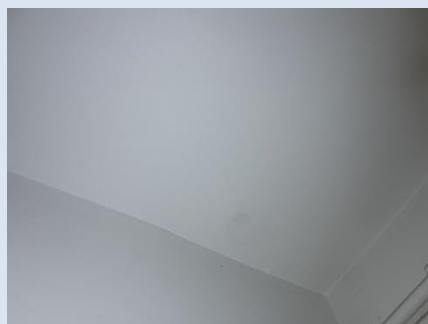
PRELEVEMENT : 26LAD0002P008			
NOM DU CLIENT	NUMERO DU DOSSIER	PIECE OU LOCAL	
OPH77	26LAD0002 15/03/2019	WC (RC)	
ELEMENT	DESCRIPTIF DU LABORATOIRE	DATE DE PRELEVEMENT	NOM DE L'OPERATEUR
Enduit béton	Enduit plâtreux beige en vrac non séparable + peinture non séparable	15/03/2019	FRANCHINARD Ronald
LOCALISATION		RESULTAT	
Plafond		Amiante non détecté

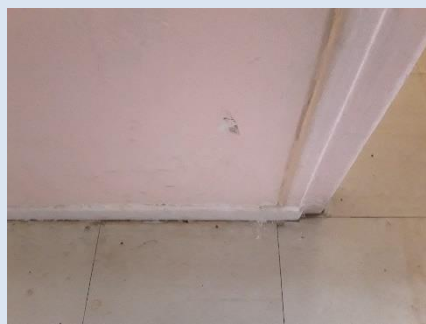
PRELEVEMENT : 26LAD0002P009			
NOM DU CLIENT	NUMERO DU DOSSIER	PIECE OU LOCAL	
OPH77	26LAD0002 15/03/2019	Dégagement (RC)	
ELEMENT	DESCRIPTIF DU LABORATOIRE	DATE DE PRELEVEMENT	NOM DE L'OPERATEUR
Enduit brique plâtrière	Matériau gris en vrac hétérogène non séparable + enduit plâtreux blanc en vrac non séparable + peinture non séparable	15/03/2019	FRANCHINARD Ronald
LOCALISATION		RESULTAT	
Mur C		Amiante non détecté

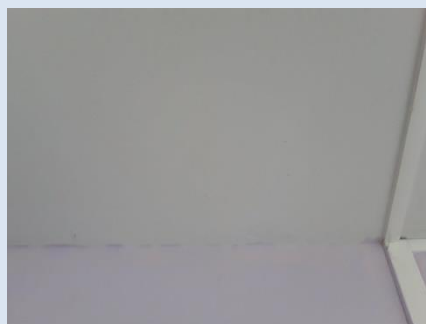
PRELEVEMENT : 26LAD0002P010			
NOM DU CLIENT	NUMERO DU DOSSIER	PIECE OU LOCAL	
OPH77	26LAD0002 15/03/2019	Chambre 1 (RC)	
ELEMENT	DESCRIPTIF DU LABORATOIRE	DATE DE PRELEVEMENT	NOM DE L'OPERATEUR
Enduit béton	Enduit plâtreux blanc en vrac non séparable + peintures multiples non séparable	15/03/2019	FRANCHINARD Ronald
LOCALISATION		RESULTAT	
Plafond		Amiante non détecté

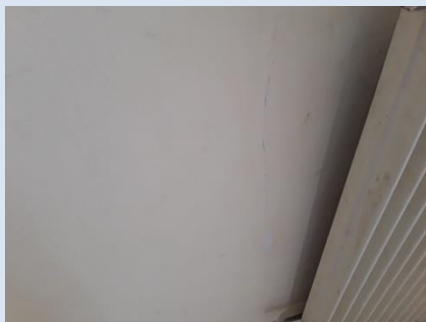
PRELEVEMENT : 26LAD0002P012			
NOM DU CLIENT	NUMERO DU DOSSIER		PIECE OU LOCAL
OPH77	26LAD0002 15/03/2019		Chambre 2 (RC)
ELEMENT	DESCRIPTIF DU LABORATOIRE	DATE DE PRELEVEMENT	NOM DE L'OPERATEUR
Enduit béton	Matériau gris en vrac non séparable + enduit plâtreux blanc en vrac non séparable + peinture non séparable	15/03/2019	FRANCHINARD Ronald
LOCALISATION		RESULTAT	
Mur C		Amiante non détecté	
EMPLACEMENT
