Rapport de mission de repérage des matériaux et produits contenant de l'amiante avant réalisation de travaux

8 RUE DE L'IDALIE LGT 2

77320 LA FERTE GAUCHER

RAPPORT N° :	26LAD0202	Laboratoire d'Analyses :	ITGA
Repérage réalisé le :	15/01/2018	Adresse laboratoire :	3 RUE ARMAND HERPIN LACROIX - CS 46537 35065 RENNES CEDEX
Accompagnateur :		Numéro d'accréditation :	1-5967
Par :	Mickaël JULIEN	Organisme d'assurance professionnelle :	ALLIANZ
N° certificat :	CPDI 4129	Adresse assurance :	Direction Opérations Entreprises 5C Esplanade Charles de Gaulle 33081 BORDEAUX CEDEX
Date d'obtention :	01/01/2017	N° de contrat d'assurance :	55832566
Organisme certificateur	I.CERT Parc Edonia - Bâtiment G - Rue de la Terre Victoria - 35760 SAINT-GREGOIRE	Date de validité :	31/12/2018

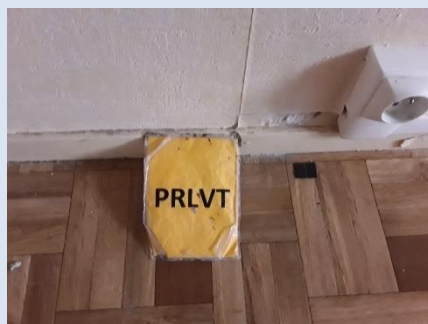
PRELEVEMENT : 26LAD0202P001			
NOM DU CLIENT	NUMERO DU DOSSIER		PIECE OU LOCAL
OPH77	26LAD0202 15/01/2018		Chambre 1
ELEMENT	DESCRIPTIF DU LABORATOIRE	DATE DE PRELEVEMENT	NOM DE L'OPERATEUR
Enduit béton	Enduit gris en vrac non séparable + peinture non séparable + papier peint non séparable	15/01/2018	JULIEN Mickaël
LOCALISATION		RESULTAT	
Mur B		Amiante non détecté

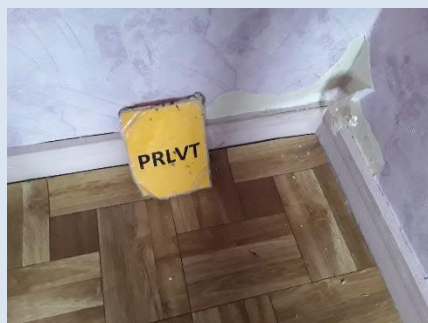
PRELEVEMENT : 26LAD0202P002			
NOM DU CLIENT	NUMERO DU DOSSIER		PIECE OU LOCAL
OPH77	26LAD0202 15/01/2018		Chambre 2
ELEMENT	DESCRIPTIF DU LABORATOIRE	DATE DE PRELEVEMENT	NOM DE L'OPERATEUR
Enduit	Enduit gris en vrac + peintures multiples non séparable + papier non séparable	15/01/2018	JULIEN Mickaël
LOCALISATION		RESULTAT	
Mur D		Amiante non détecté

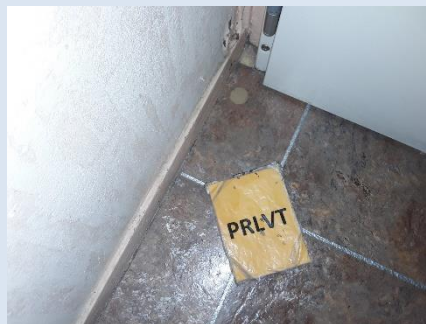
PRELEVEMENT : 26LAD0202P004			
NOM DU CLIENT	NUMERO DU DOSSIER	PIECE OU LOCAL	
OPH77	26LAD0202 15/01/2018	Entrée	
ELEMENT	DESCRIPTIF DU LABORATOIRE	DATE DE PRELEVEMENT	NOM DE L'OPERATEUR
Dalle de sol	Revêtement souple beige	15/01/2018	JULIEN Mickaël
LOCALISATION		RESULTAT	
Sol		Fr1:Amiante non détecté

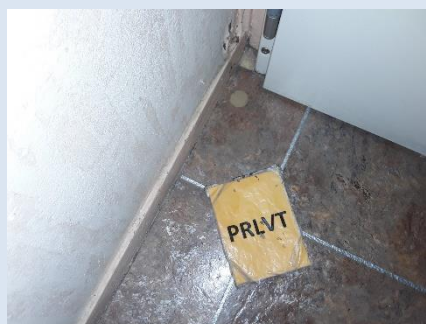
PRELEVEMENT : 26LAD0202P004

NOM DU CLIENT	NUMERO DU DOSSIER	PIECE OU LOCAL	
OPH77	26LAD0202 15/01/2018	Entrée	
ELEMENT	DESCRIPTIF DU LABORATOIRE	DATE DE PRELEVEMENT	NOM DE L'OPERATEUR
Dalle de sol	Colle polymère jaune non séparable + colle bitumineuse noire + ragréage gris non séparable	15/01/2018	JULIEN Mickaël
LOCALISATION		RESULTAT	
Sol		Fr2:Amiante détecté (Chrysotile)

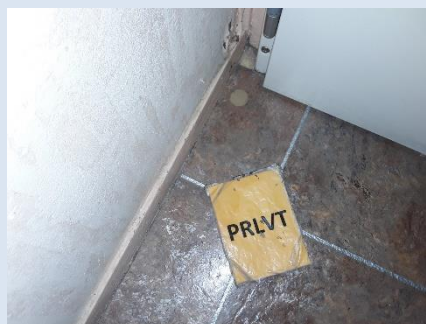
PRELEVEMENT : 26LAD0202P004

Entrée		Dalle de sol	Dalle dure cassante marron	Sol	26LAD0202P004	RESULTAT ANALYSE	BON ETAT	Fr3:Amiante détecté (Chrysotile)
		Dalle de sol	Dalle dure cassante beige	Sol	26LAD0202P011	ZSO	BON ETAT	Fr1:Amiante détecté (Chrysotile)

NOM DU CLIENT	NUMERO DU DOSSIER	PIECE OU LOCAL	
OPH77	26LAD0202 15/01/2018	Entrée	
ELEMENT	DESCRIPTIF DU LABORATOIRE	DATE DE PRELEVEMENT	NOM DE L'OPERATEUR
Dalle de sol	Dalle dure cassante marron	15/01/2018	JULIEN Mickaël
LOCALISATION		RESULTAT	
Sol		Fr3:Amiante détecté (Chrysotile)

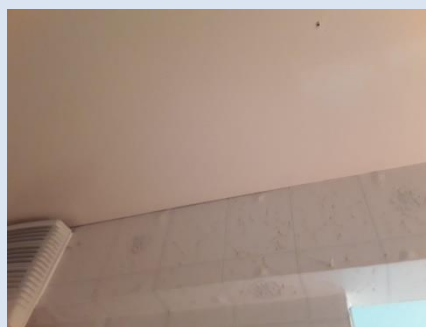
PRELEVEMENT : 26LAD0202P005			
NOM DU CLIENT	NUMERO DU DOSSIER	PIECE OU LOCAL	
OPH77	26LAD0202 15/01/2018	Salle de bains	
ELEMENT	DESCRIPTIF DU LABORATOIRE	DATE DE PRELEVEMENT	NOM DE L'OPERATEUR
Enduit béton	Enduit plâtreux blanc en faible quantité en vrac non séparable + peintures multiples	15/01/2018	JULIEN Mickaël
LOCALISATION		RESULTAT	
Plafond		Amiante non détecté

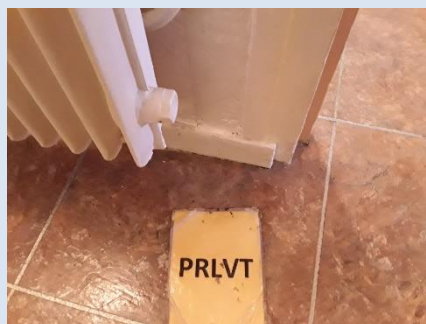
PRELEVEMENT : 26LAD0202P006			
NOM DU CLIENT	NUMERO DU DOSSIER	PIECE OU LOCAL	
OPH77	26LAD0202 15/01/2018	Salle de bains	
ELEMENT	DESCRIPTIF DU LABORATOIRE	DATE DE PRELEVEMENT	NOM DE L'OPERATEUR
Enduit	Enduit gris en vrac + peintures multiples non séparable + papier non séparable	15/01/2018	JULIEN Mickaël
LOCALISATION		RESULTAT	
Mur D		Amiante non détecté

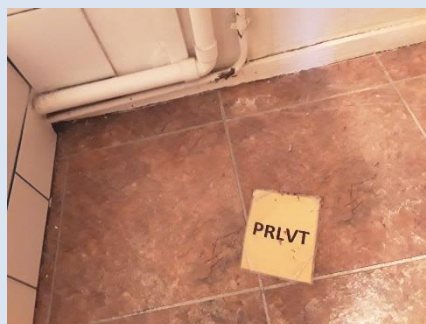
PRELEVEMENT : 26LAD0202P008			
NOM DU CLIENT	NUMERO DU DOSSIER	PIECE OU LOCAL	
OPH77	26LAD0202 15/01/2018	Salle de bains	
ELEMENT	DESCRIPTIF DU LABORATOIRE	DATE DE PRELEVEMENT	NOM DE L'OPERATEUR
Peinture	Peintures multiples en vrac	15/01/2018	JULIEN Mickaël
LOCALISATION		RESULTAT	
Réseaux de distribution		Amiante non détecté

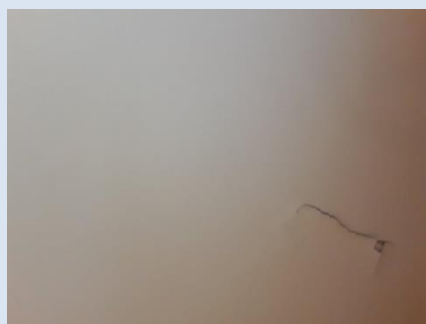
PRELEVEMENT : 26LAD0202P009			
NOM DU CLIENT	NUMERO DU DOSSIER	PIECE OU LOCAL	
OPH77	26LAD0202 15/01/2018	Séjour	
ELEMENT	DESCRIPTIF DU LABORATOIRE	DATE DE PRELEVEMENT	NOM DE L'OPERATEUR
Enduit béton	Enduit plâtreux blanc en faible quantité en vrac non séparable + peinture	15/01/2018	JULIEN Mickaël
LOCALISATION		RESULTAT	
Plafond		Amiante non détecté

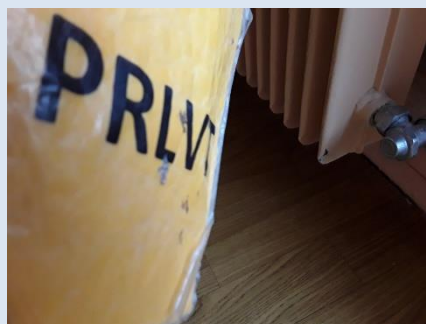
PRELEVEMENT : 26LAD0202P010			
NOM DU CLIENT	NUMERO DU DOSSIER	PIECE OU LOCAL	
OPH77	26LAD0202 15/01/2018	Séjour	
ELEMENT	DESCRIPTIF DU LABORATOIRE	DATE DE PRELEVEMENT	NOM DE L'OPERATEUR
Peinture	Peintures multiples en vrac	15/01/2018	JULIEN Mickaël
LOCALISATION		RESULTAT	
Radiateurs		Amiante non détecté

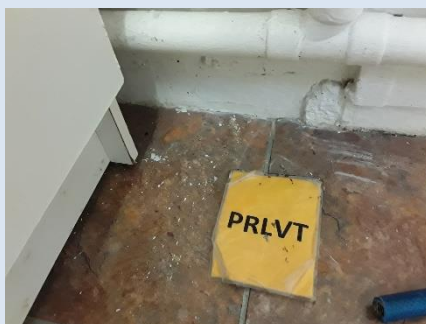
PRELEVEMENT : 26LAD0202P012			
NOM DU CLIENT	NUMERO DU DOSSIER	PIECE OU LOCAL	
OPH77	26LAD0202 15/01/2018	Cuisine	
ELEMENT	DESCRIPTIF DU LABORATOIRE	DATE DE PRELEVEMENT	NOM DE L'OPERATEUR
Enduit béton	Enduit plâtreux blanc en vrac + peintures multiples non séparable	15/01/2018	JULIEN Mickaël
LOCALISATION		RESULTAT	
Mur C		Amiante non détecté

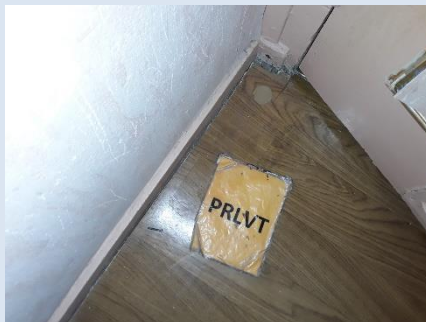
PRELEVEMENT : 26LAD0202P014			
NOM DU CLIENT	NUMERO DU DOSSIER		PIECE OU LOCAL
OPH77	26LAD0202 15/01/2018		Séjour
ELEMENT	DESCRIPTIF DU LABORATOIRE	DATE DE PRELEVEMENT	NOM DE L'OPERATEUR
Revêtement souple	Colle polymère jaune non séparable + dalle dure cassante marron + ragréage gris en vrac non séparable	15/01/2018	JULIEN Mickaël
LOCALISATION		RESULTAT	
Sol		Fr1:Amiante détecté (Chrysotile)

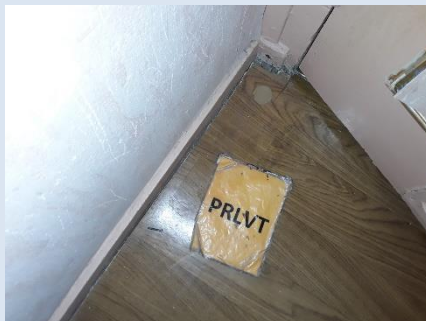
PRELEVEMENT : 26LAD0202P014			
NOM DU CLIENT	NUMERO DU DOSSIER	PIECE OU LOCAL	
OPH77	26LAD0202 15/01/2018	Séjour	
ELEMENT	DESCRIPTIF DU LABORATOIRE	DATE DE PRELEVEMENT	NOM DE L'OPERATEUR
Revêtement souple	Revêtement souple beige	15/01/2018	JULIEN Mickaël
LOCALISATION		RESULTAT	
Sol		Fr2:Amiante non détecté
