# Rapport de repérage des matériaux et produits contenant de l'amiante avant réalisation de travaux dans un immeuble bâti

1  
8 RUE DE L'IDALIE  
77320 LA FERTE GAUCHER

**Référence du dossier :** Diffus OPH77

26LAD0301 19/08/2020 - 15:00

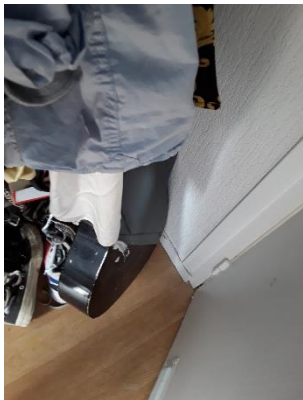
Identification : P002
Pièce et étage : Chambre 2 R+3
Localisation : Mur A
Parties d'ouvrages ou de composants : Murs et cloisons maçonnés (Enduits de lissage)
Descriptif Laboratoire : Peinture non séparable + matériau gris en vrac avec poussières
Résultat (justification) : Amiante non détectée (RESULTAT ANALYSE)

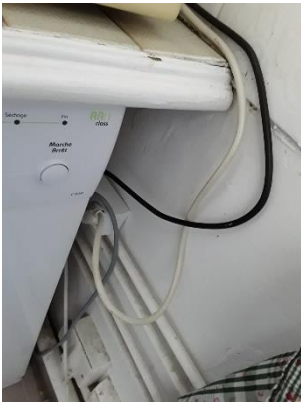
**Résultat (justification) : Amiante non détectée (RESULTAT ANALYSE)**
