Rapport de repérage des matériaux et produits contenant de l'amiante avant réalisation de travaux dans un immeuble bâti

11, Rue du 8 Mai 1945 - Logement 2 - ESC AE - RC
77320 FERTE GAUCHER

Date du rapport : 07/05/2020

26LAE0002 07/05/2020 - 02:23

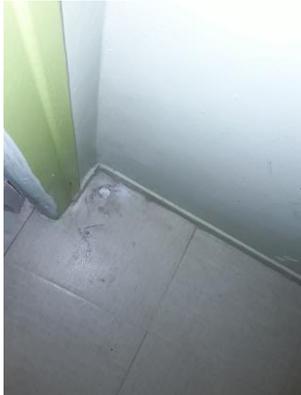
Identification : P005 (Fr1)

Pièce et étage : Salle de bains Rez de chaussée

Localisation : Sol

Parties d'ouvrages ou de composants : Autres (Dalle de sol)

Descriptif Laboratoire : Colle polymère jaune non séparable + colle bitumineuse noire en faible quantité + matériau gris non séparable

Résultat (justification) : Amiante détecté (RESULTAT ANALYSE)

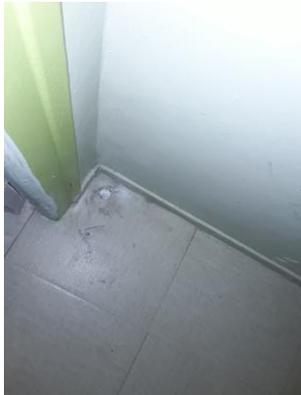
Identification : P005 (Fr2)

Pièce et étage : Salle de bains Rez de chaussée

Localisation : Sol

Parties d'ouvrages ou de composants : Autres (Dalle de sol)

Descriptif Laboratoire : Revêtement souple beige

Résultat (justification) : Amiante non détectée (RESULTAT ANALYSE)

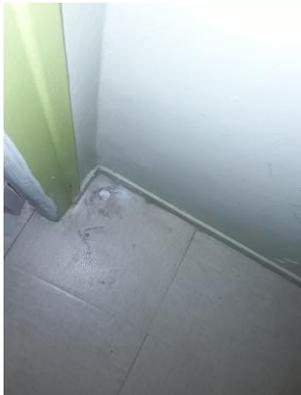
Identification : P005 (Fr3)

Pièce et étage : Salle de bains Rez de chaussée

Localisation : Sol

Parties d'ouvrages ou de composants : Autres (Dalle de sol)

Descriptif Laboratoire : Colle polymère jaune non séparable + ragréage rose

Résultat (justification) : Amiante non détectée (RESULTAT ANALYSE)
