Rapport de mission de repérage des matériaux et produits contenant de l'amiante avant réalisation de travaux

13 RUE DU 8 MAI 1945 LOGT 1

77320 FERTE GAUCHER

RAPPORT N° :	OPH77 26LAF0101	Date d'émission du rapport :	18/07/2017
Le repérage a été réalisé le :	03/07/2017	Accompagnateur :	
Par :	AurÃ©lien JAGER	Laboratoire d'Analyses :	ITGA
N° certificat de qualification :	CPDI4311	Adresse laboratoire :	3 RUE ARMAND HERPIN LACROIX - CS 46537 35065 RENNES CEDEX
Date d'obtention :	21/03/2017	Numéro d'accréditation :	1-5967
Le présent rapport est établi par une personne dont les compétences sont certifiées par :	I.CERT Parc Edonia - Bâtiment G - Rue de la Terre Victoria - 35760 SAINT-GREGOIRE	Organisme d'assurance professionnelle :	ALLIANZ
		Adresse assurance :	Direction Opérations Entreprises 5C Esplanade Charles de Gaulle 33081 BORDEAUX CEDEX
		N° de contrat d'assurance :	55897385
		Date de validité :	31/12/2017

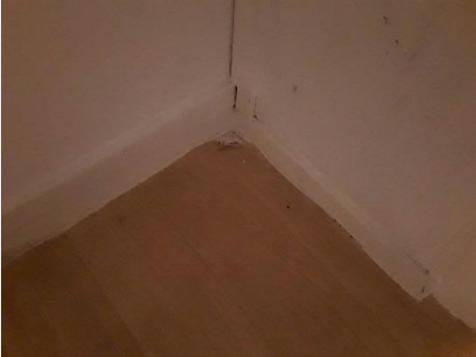
PRELEVEMENT : 26LAF0101P002		
NOM DU CLIENT	NUMERO DU DOSSIER	PIECE OU LOCAL
OPH77	26LAF0101 03/07/2017	Chambre 2
MATERIAU	DATE DE PRELEVEMENT	NOM DE L'OPERATEUR
Revêtement souple marron + colle polymère jaune en faible quantité non séparable + colle polymère incolore avec poussières non séparable	03/07/2017	JAGER Aurélien
LOCALISATION	RESULTAT	
Sol	Amiante non détecté	
EMPLACEMENT

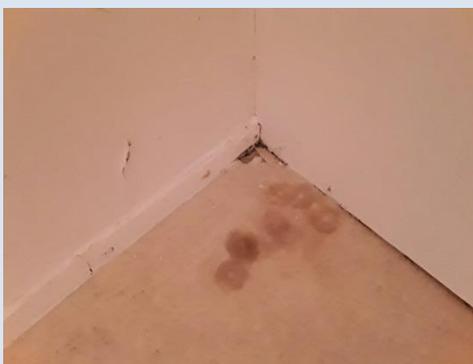
PRELEVEMENT : 26LAF0101P003		
NOM DU CLIENT	NUMERO DU DOSSIER	PIECE OU LOCAL
OPH77	26LAF0101 03/07/2017	Cuisine
MATERIAU	DATE DE PRELEVEMENT	NOM DE L'OPERATEUR
Revêtement souple beige + colle polymère jaune en faible quantité avec poussières non séparable + peinture en faible quantité non séparable + matériau souple blanc + matériau blanc en faible quantité non séparable	03/07/2017	JAGER Aurélien
LOCALISATION	RESULTAT	
Sol	Amiante non détecté

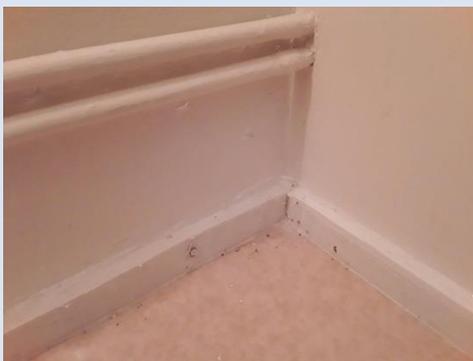
PRELEVEMENT : 26LAF0101P004		
NOM DU CLIENT	NUMERO DU DOSSIER	PIECE OU LOCAL
OPH77	26LAF0101 03/07/2017	Cuisine
MATERIAU	DATE DE PRELEVEMENT	NOM DE L'OPERATEUR
Enduit plâtreux blanc en vrac non séparable + peinture non séparable	03/07/2017	JAGER Aurélien
LOCALISATION	RESULTAT	
Mur C	Amiante non détecté

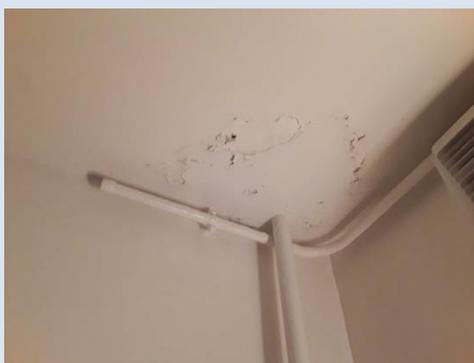
PRELEVEMENT : 26LAF0101P005		
NOM DU CLIENT	NUMERO DU DOSSIER	PIECE OU LOCAL
OPH77	26LAF0101 03/07/2017	Salle de bains
MATERIAU	DATE DE PRELEVEMENT	NOM DE L'OPERATEUR
Enduit plâtreux blanc en vrac + peintures multiples non séparable + matériau gris en faible quantité non séparable	03/07/2017	JAGER Aurélien
LOCALISATION	RESULTAT	
Plafond	Amiante non détecté

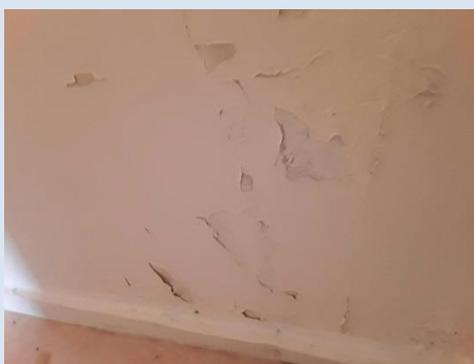
PRELEVEMENT : 26LAF0101P006		
NOM DU CLIENT	NUMERO DU DOSSIER	PIECE OU LOCAL
OPH77	26LAF0101 03/07/2017	Salle de bains
MATERIAU	DATE DE PRELEVEMENT	NOM DE L'OPERATEUR
Enduit plâtreux blanc en vrac + peinture non séparable	03/07/2017	JAGER Aurélien
LOCALISATION	RESULTAT	
Mur A	Amiante non détecté

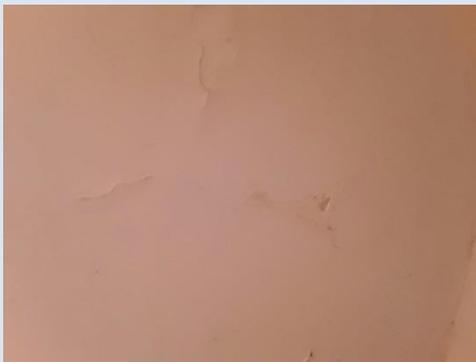
PRELEVEMENT : 26LAF0101P007		
NOM DU CLIENT	NUMERO DU DOSSIER	PIECE OU LOCAL
OPH77	26LAF0101 03/07/2017	Cuisine
MATERIAU	DATE DE PRELEVEMENT	NOM DE L'OPERATEUR
Enduit plâtreux blanc en vrac + peinture non séparable	03/07/2017	JAGER Aurélien
LOCALISATION		RESULTAT
Mur B		Amiante non détecté
EMPLACEMENT

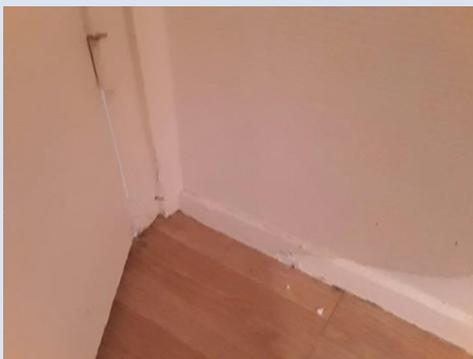
PRELEVEMENT : 26LAF0101P009		
NOM DU CLIENT	NUMERO DU DOSSIER	PIECE OU LOCAL
OPH77	26LAF0101 03/07/2017	Séjour
MATERIAU	DATE DE PRELEVEMENT	NOM DE L'OPERATEUR
Enduit blanc en vrac non séparable + peinture non séparable + toile fibreuse blanche non séparable + matériau gris en faible quantité non séparable	03/07/2017	JAGER Aurélien
LOCALISATION	RESULTAT	
Mur A	Amiante non détecté

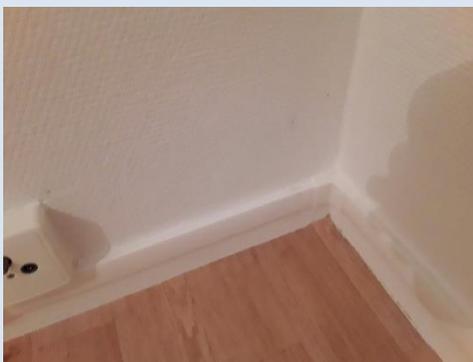
PRELEVEMENT : 26LAF0101P010		
NOM DU CLIENT	NUMERO DU DOSSIER	PIECE OU LOCAL
OPH77	26LAF0101 03/07/2017	Séjour
MATERIAU	DATE DE PRELEVEMENT	NOM DE L'OPERATEUR
Enduit plâtreux blanc en vrac non séparable + peinture non séparable + toile fibreuse blanche non séparable	03/07/2017	JAGER Aurélien
LOCALISATION	RESULTAT	
Mur B	Amiante non détecté

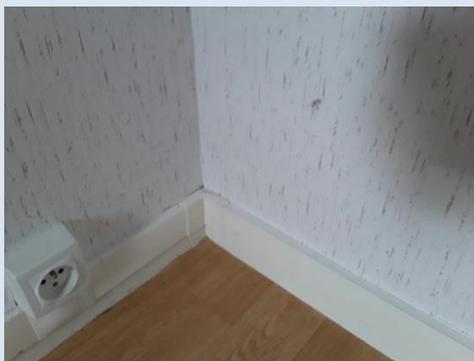
PRELEVEMENT : 26LAF0101P011		
NOM DU CLIENT	NUMERO DU DOSSIER	PIECE OU LOCAL
OPH77	26LAF0101 03/07/2017	Chambre 1
MATERIAU	DATE DE PRELEVEMENT	NOM DE L'OPERATEUR
Enduit gris en vrac + peinture non séparable + papier en faible quantité non séparable	03/07/2017	JAGER Aurélien
LOCALISATION	RESULTAT	
Mur D	Amiante non détecté
