Rapport de mission de repérage des matériaux et produits contenant de l'amiante avant réalisation de travaux

13 RUE DU 8 MAI 1945 LGT 1

77320 LA FERTE GAUCHER

RAPPORT N° :	26LAF0201	Laboratoire d'Analyses :	ITGA
Repérage réalisé le :	27/11/2017	Adresse laboratoire :	3 RUE ARMAND HERPIN LACROIX - CS 46537 35065 RENNES CEDEX
Accompagnateur :		Numéro d'accréditation :	1-5967
Par :	Mickaël JULIEN	Organisme d'assurance professionnelle :	ALLIANZ
N° certificat :	CPDI 4129	Adresse assurance :	Direction Opérations Entreprises 5C Esplanade Charles de Gaulle 33081 BORDEAUX CEDEX
Date d'obtention :	01/01/2017	N° de contrat d'assurance :	55897385
Organisme certificateur	I.CERT Parc Edonia - Bâtiment G - Rue de la Terre Victoria - 35760 SAINT-GREGOIRE	Date de validité :	31/12/2017

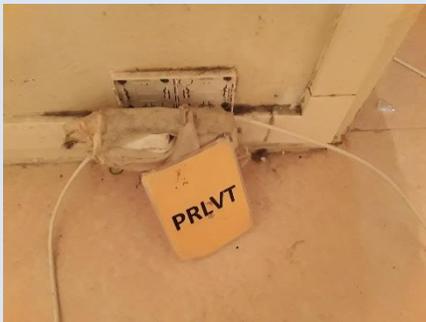
PRELEVEMENT : 26LAF0201P001			
NOM DU CLIENT	NUMERO DU DOSSIER		PIECE OU LOCAL
OPH77	26LAF0201 27/11/2017		Chambre 1
ELEMENT	DESCRIPTIF DU LABORATOIRE	DATE DE PRELEVEMENT	NOM DE L'OPERATEUR
Enduit ciment	Enduit beige en vrac + peinture non séparable + matériau gris en faible quantité en vrac avec poussières non séparable	27/11/2017	JULIEN Mickaël
LOCALISATION		RESULTAT	
Mur D		Amiante non détecté	
EMPLACEMENT

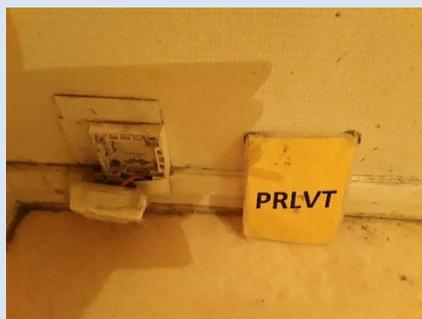
PRELEVEMENT : 26LAF0201P002			
NOM DU CLIENT	NUMERO DU DOSSIER		PIECE OU LOCAL
OPH77	26LAF0201 27/11/2017		Séjour
ELEMENT	DESCRIPTIF DU LABORATOIRE	DATE DE PRELEVEMENT	NOM DE L'OPERATEUR
Enduit béton	Enduit plâtreux blanc en vrac + peintures multiples non séparable + toile fibreuse blanche avec poussières non séparable	27/11/2017	JULIEN Mickaël
LOCALISATION		RESULTAT	
Mur B		Amiante non détecté

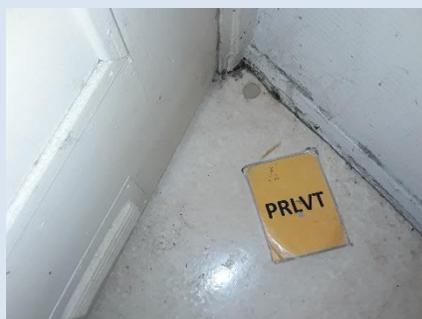
PRELEVEMENT : 26LAF0201P003			
NOM DU CLIENT	NUMERO DU DOSSIER		PIECE OU LOCAL
OPH77	26LAF0201 27/11/2017		Séjour
ELEMENT	DESCRIPTIF DU LABORATOIRE	DATE DE PRELEVEMENT	NOM DE L'OPERATEUR
Revêtement souple	Revêtement souple beige + revêtement souple blanc	27/11/2017	JULIEN Mickaël
LOCALISATION		RESULTAT	
Sol		Fr1:Amiante non détecté

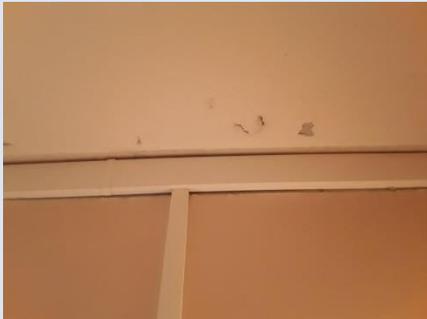
PRELEVEMENT : 26LAF0201P004			
NOM DU CLIENT	NUMERO DU DOSSIER		PIECE OU LOCAL
OPH77	26LAF0201 27/11/2017		Couloir
ELEMENT	DESCRIPTIF DU LABORATOIRE	DATE DE PRELEVEMENT	NOM DE L'OPERATEUR
Enduit béton	Enduit beige en vrac + peinture non séparable	27/11/2017	JULIEN Mickaël
LOCALISATION		RESULTAT	
Plafond		Amiante non détecté	
EMPLACEMENT

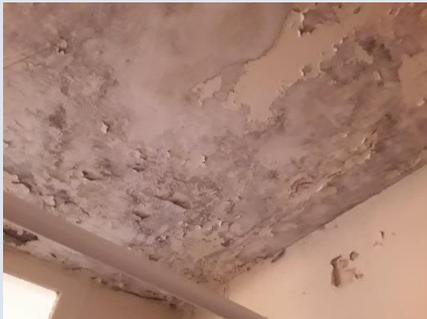
PRELEVEMENT : 26LAF0201P005			
NOM DU CLIENT	NUMERO DU DOSSIER		PIECE OU LOCAL
OPH77	26LAF0201 27/11/2017		Salle de bains
ELEMENT	DESCRIPTIF DU LABORATOIRE	DATE DE PRELEVEMENT	NOM DE L'OPERATEUR
Enduit béton	Enduit plâtreux blanc en vrac avec poussières + peinture non séparable	27/11/2017	JULIEN Mickaël
LOCALISATION		RESULTAT	
Plafond		Amiante non détecté	
EMPLACEMENT

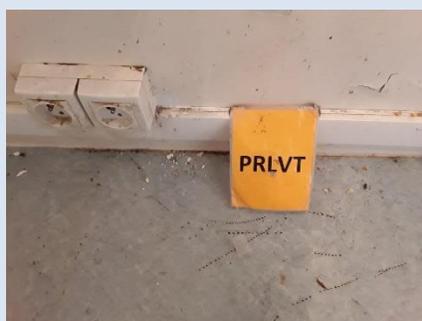
PRELEVEMENT : 26LAF0201P008			
NOM DU CLIENT	NUMERO DU DOSSIER	PIECE OU LOCAL	
OPH77	26LAF0201 27/11/2017	Cuisine	
ELEMENT	DESCRIPTIF DU LABORATOIRE	DATE DE PRELEVEMENT	NOM DE L'OPERATEUR
Enduit béton	Enduit plâtreux blanc en vrac + peintures multiples non séparable	27/11/2017	JULIEN Mickaël
LOCALISATION		RESULTAT	
Mur B		Amiante non détecté	
EMPLACEMENT
