Rapport de mission de repérage des matériaux et produits contenant de l'amiante avant réalisation de travaux

17 RUE DU 8 MAI 1945

77320 FERTE GAUCHER

RAPPORT N° :	26LAH0002	Laboratoire d'Analyses :	ITGA
Repérage réalisé le :	29/06/2018	Adresse laboratoire :	3 RUE ARMAND HERPIN LACROIX - CS 46537 35065 RENNES CEDEX
Accompagnateur :		Numéro d'accréditation :	1-5967
Par :	Mickaël JULIEN	Organisme d'assurance professionnelle :	AXA France
N° certificat :	CPDI 4129	Adresse assurance :	313 Terrasses de l'Arche 92727 NANTERRE CEDEX
Date d'obtention :	01/01/2017	N° de contrat d'assurance :	10063271004
Organisme certificateur	I.CERT Parc Edonia - Bâtiment G - Rue de la Terre Victoria - 35760 SAINT-GREGOIRE	Date de validité :	31/12/2018

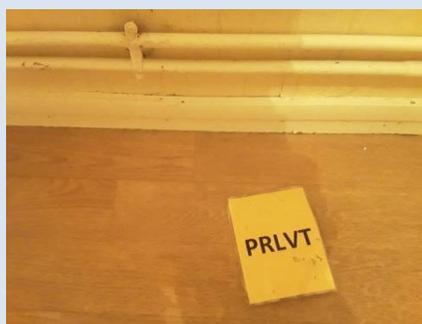
PRELEVEMENT : 26LAH0002P001			
NOM DU CLIENT	NUMERO DU DOSSIER		PIECE OU LOCAL
OPH77	26LAH0002 29/06/2018		Chambre
ELEMENT	DESCRIPTIF DU LABORATOIRE	DATE DE PRELEVEMENT	NOM DE L'OPERATEUR
Enduit	Enduit plâtreux blanc en faible quantité en vrac + peintures multiples en faible quantité non séparable	29/06/2018	JULIEN Mickaël
LOCALISATION		RESULTAT	
Mur C		Amiante non détecté

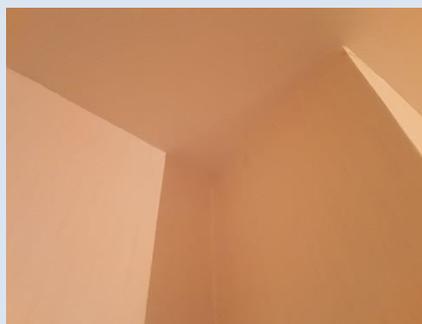
PRELEVEMENT : 26LAH0002P002			
NOM DU CLIENT	NUMERO DU DOSSIER		PIECE OU LOCAL
OPH77	26LAH0002 29/06/2018		Chambre
ELEMENT	DESCRIPTIF DU LABORATOIRE	DATE DE PRELEVEMENT	NOM DE L'OPERATEUR
Enduit béton	Enduit plâtreux blanc en faible quantité en vrac + peinture non séparable	29/06/2018	JULIEN Mickaël
LOCALISATION		RESULTAT	
Plafond		Amiante non détecté

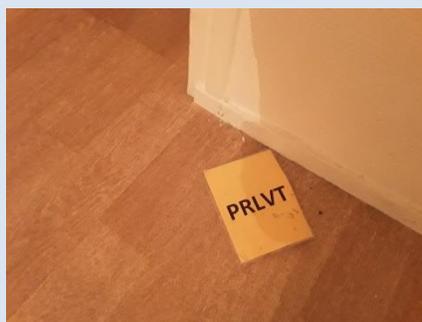
PRELEVEMENT : 26LAH0002P003			
NOM DU CLIENT	NUMERO DU DOSSIER	PIECE OU LOCAL	
OPH77	26LAH0002 29/06/2018	Séjour	
ELEMENT	DESCRIPTIF DU LABORATOIRE	DATE DE PRELEVEMENT	NOM DE L'OPERATEUR
Enduit béton	Enduit plâtreux blanc en faible quantité en vrac + peinture + matériau gris en faible quantité en vrac non séparable + toile fibreuse blanche non séparable	29/06/2018	JULIEN Mickaël
LOCALISATION		RESULTAT	
Mur C		Amiante non détecté

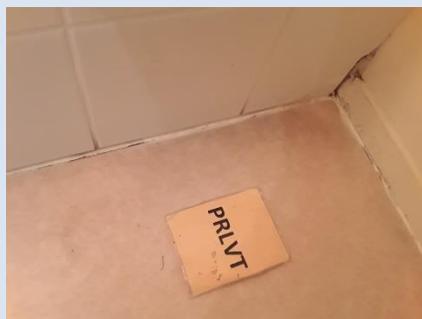
PRELEVEMENT : 26LAH0002P006			
NOM DU CLIENT	NUMERO DU DOSSIER	PIECE OU LOCAL	
OPH77	26LAH0002 29/06/2018	Salle de bains	
ELEMENT	DESCRIPTIF DU LABORATOIRE	DATE DE PRELEVEMENT	NOM DE L'OPERATEUR
Colle faïence	Colle beige avec poussières non séparable + matériau gris en vrac + carrelage	29/06/2018	JULIEN Mickaël
LOCALISATION		RESULTAT	
Mur C		Amiante non détecté

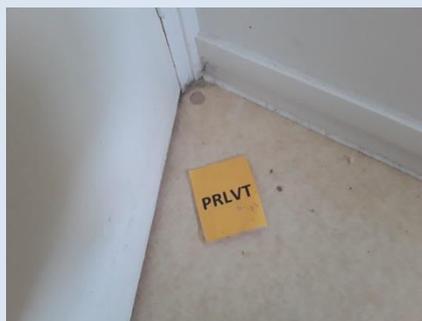
PRELEVEMENT : 26LAH0002P007

NOM DU CLIENT	NUMERO DU DOSSIER	PIECE OU LOCAL	
OPH77	26LAH0002 29/06/2018	Cuisine	
ELEMENT	DESCRIPTIF DU LABORATOIRE	DATE DE PRELEVEMENT	NOM DE L'OPERATEUR
Revêtement souple	Colle bitumineuse noire + colle polymère jaune non séparable + ragréage gris non séparable + peinture en faible quantité non séparable	29/06/2018	JULIEN Mickaël
LOCALISATION		RESULTAT	
Sol		Fr1:Amiante détecté (Chrysotile)

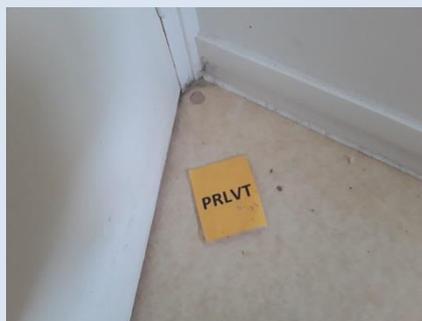
PRELEVEMENT : 26LAH0002P007

NOM DU CLIENT	NUMERO DU DOSSIER	PIECE OU LOCAL	
OPH77	26LAH0002 29/06/2018	Cuisine	
ELEMENT	DESCRIPTIF DU LABORATOIRE	DATE DE PRELEVEMENT	NOM DE L'OPERATEUR
Revêtement souple	Dalle dure cassante jaune	29/06/2018	JULIEN Mickaël
LOCALISATION		RESULTAT	
Sol		Fr2:Amiante détecté (Chrysotile)

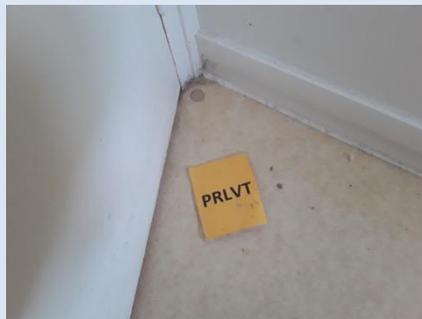
PRELEVEMENT : 26LAH0002P007			
NOM DU CLIENT	NUMERO DU DOSSIER	PIECE OU LOCAL	
OPH77	26LAH0002 29/06/2018	Cuisine	
ELEMENT	DESCRIPTIF DU LABORATOIRE	DATE DE PRELEVEMENT	NOM DE L'OPERATEUR
Revêtement souple	Revêtement souple beige	29/06/2018	JULIEN Mickaël
LOCALISATION		RESULTAT	
Sol		Fr3:Amiante non détecté

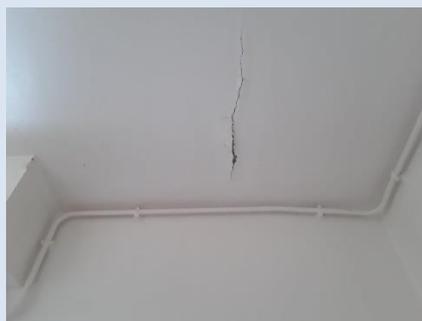
PRELEVEMENT : 26LAH0002P008			
NOM DU CLIENT	NUMERO DU DOSSIER	PIECE OU LOCAL	
OPH77	26LAH0002 29/06/2018	Cuisine	
ELEMENT	DESCRIPTIF DU LABORATOIRE	DATE DE PRELEVEMENT	NOM DE L'OPERATEUR
Enduit béton	Enduit beige en faible quantité en vrac + peintures multiples non séparable	29/06/2018	JULIEN Mickaël
LOCALISATION		RESULTAT	
Plafond		Amiante non détecté

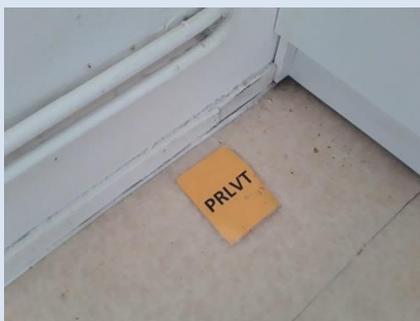
PRELEVEMENT : 26LAH0002P009			
NOM DU CLIENT	NUMERO DU DOSSIER	PIECE OU LOCAL	
OPH77	26LAH0002 29/06/2018	Cuisine	
ELEMENT	DESCRIPTIF DU LABORATOIRE	DATE DE PRELEVEMENT	NOM DE L'OPERATEUR
Enduit béton	Enduit plâtreux blanc en faible quantité en vrac + peintures multiples en faible quantité non séparable	29/06/2018	JULIEN Mickaël
LOCALISATION		RESULTAT	
Mur C		Amiante non détecté	
EMPLACEMENT
