Rapport de mission de repérage des matériaux et produits contenant de l'amiante avant réalisation de travaux

19 RUE DU 8 MAI 1945

77320 FERTE GAUCHER

RAPPORT N° :	26LAI0101	Laboratoire d'Analyses :	ITGA
Repérage réalisé le :	21/08/2018	Adresse laboratoire :	3 RUE ARMAND HERPIN LACROIX - CS 46537 35065 RENNES CEDEX
Accompagnateur :		Numéro d'accréditation :	1-5967
Par :	Mickaël JULIEN	Organisme d'assurance professionnelle :	AXA France
N° certificat :	CPDI 4129	Adresse assurance :	313 Terrasses de l'Arche 92727 NANTERRE CEDEX
Date d'obtention :	01/01/2017	N° de contrat d'assurance :	10063271004
Organisme certificateur	I.CERT Parc Edonia - Bâtiment G - Rue de la Terre Victoria - 35760 SAINT-GREGOIRE	Date de validité :	31/12/2018

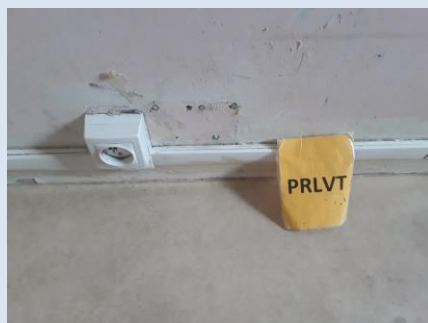
PRELEVEMENT : 26LAI0101P001			
NOM DU CLIENT	NUMERO DU DOSSIER		PIECE OU LOCAL
OPH77	26LAI0101 21/08/2018		Chambre 2
ELEMENT	DESCRIPTIF DU LABORATOIRE	DATE DE PRELEVEMENT	NOM DE L'OPERATEUR
Enduit	Enduit gris en vrac + peinture non séparable	21/08/2018	JULIEN Mickaël
LOCALISATION		RESULTAT	
Mur A		Amiante non détecté

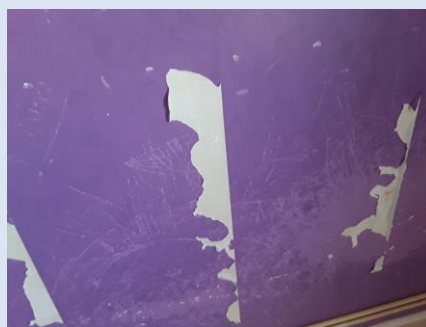
PRELEVEMENT : 26LAI0101P003			
NOM DU CLIENT	NUMERO DU DOSSIER		PIECE OU LOCAL
OPH77	26LAI0101 21/08/2018		Chambre 1
ELEMENT	DESCRIPTIF DU LABORATOIRE	DATE DE PRELEVEMENT	NOM DE L'OPERATEUR
Enduit béton	Enduit plâtreux blanc en faible quantité en vrac + peintures multiples non séparable + papier non séparable + matériau gris en faible quantité non séparable	21/08/2018	JULIEN Mickaël
LOCALISATION		RESULTAT	
Mur A		Amiante non détecté

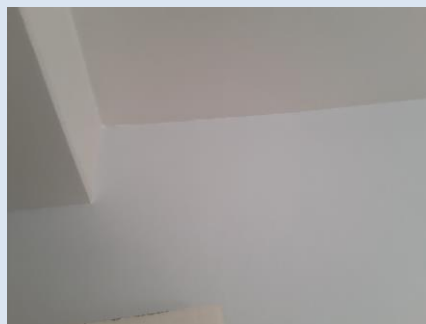
PRELEVEMENT : 26LAI0101P004			
NOM DU CLIENT	NUMERO DU DOSSIER		PIECE OU LOCAL
OPH77	26LAI0101 21/08/2018		Séjour
ELEMENT	DESCRIPTIF DU LABORATOIRE	DATE DE PRELEVEMENT	NOM DE L'OPERATEUR
Enduit béton	Enduit plâtreux blanc en vrac + peinture non séparable	21/08/2018	JULIEN Mickaël
LOCALISATION		RESULTAT	
Plafond		Amiante non détecté

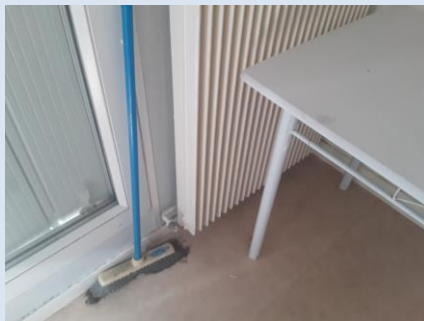
PRELEVEMENT : 26LAI0101P005			
NOM DU CLIENT	NUMERO DU DOSSIER	PIECE OU LOCAL	
OPH77	26LAI0101 21/08/2018	Séjour	
ELEMENT	DESCRIPTIF DU LABORATOIRE	DATE DE PRELEVEMENT	NOM DE L'OPERATEUR
Peinture	Peinture en faible quantité en vrac	21/08/2018	JULIEN Mickaël
LOCALISATION		RESULTAT	
Radiateurs		Amiante non détecté

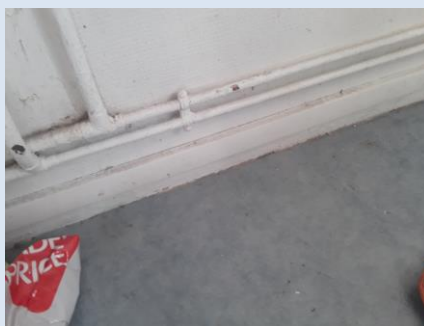
PRELEVEMENT : 26LAI0101P006			
NOM DU CLIENT	NUMERO DU DOSSIER	PIECE OU LOCAL	
OPH77	26LAI0101 21/08/2018	Cuisine	
ELEMENT	DESCRIPTIF DU LABORATOIRE	DATE DE PRELEVEMENT	NOM DE L'OPERATEUR
Peinture	Peintures multiples en vrac	21/08/2018	JULIEN Mickaël
LOCALISATION		RESULTAT	
Réseaux de distribution		Amiante non détecté

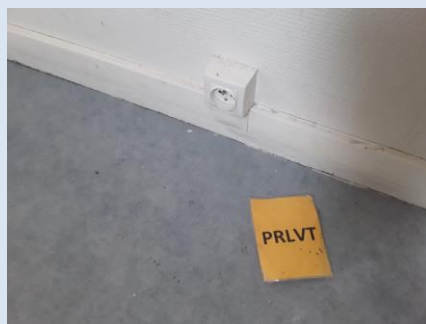
PRELEVEMENT : 26LAI0101P007			
NOM DU CLIENT	NUMERO DU DOSSIER	PIECE OU LOCAL	
OPH77	26LAI0101 21/08/2018	Cuisine	
ELEMENT	DESCRIPTIF DU LABORATOIRE	DATE DE PRELEVEMENT	NOM DE L'OPERATEUR
Enduit	Enduit plâtreux blanc en vrac + toile fibreuse blanche non séparable + peintures multiples non séparable	21/08/2018	JULIEN Mickaël
LOCALISATION		RESULTAT	
Mur D		Amiante non détecté

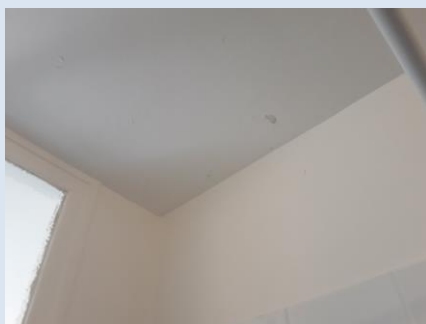
PRELEVEMENT : 26LAI0101P010			
NOM DU CLIENT	NUMERO DU DOSSIER	PIECE OU LOCAL	
OPH77	26LAI0101 21/08/2018	Salle de bains	
ELEMENT	DESCRIPTIF DU LABORATOIRE	DATE DE PRELEVEMENT	NOM DE L'OPERATEUR
Enduit béton	Enduit plâtreux blanc en vrac + peintures multiples non séparable	21/08/2018	JULIEN Mickaël
LOCALISATION		RESULTAT	
Plafond		Amiante non détecté

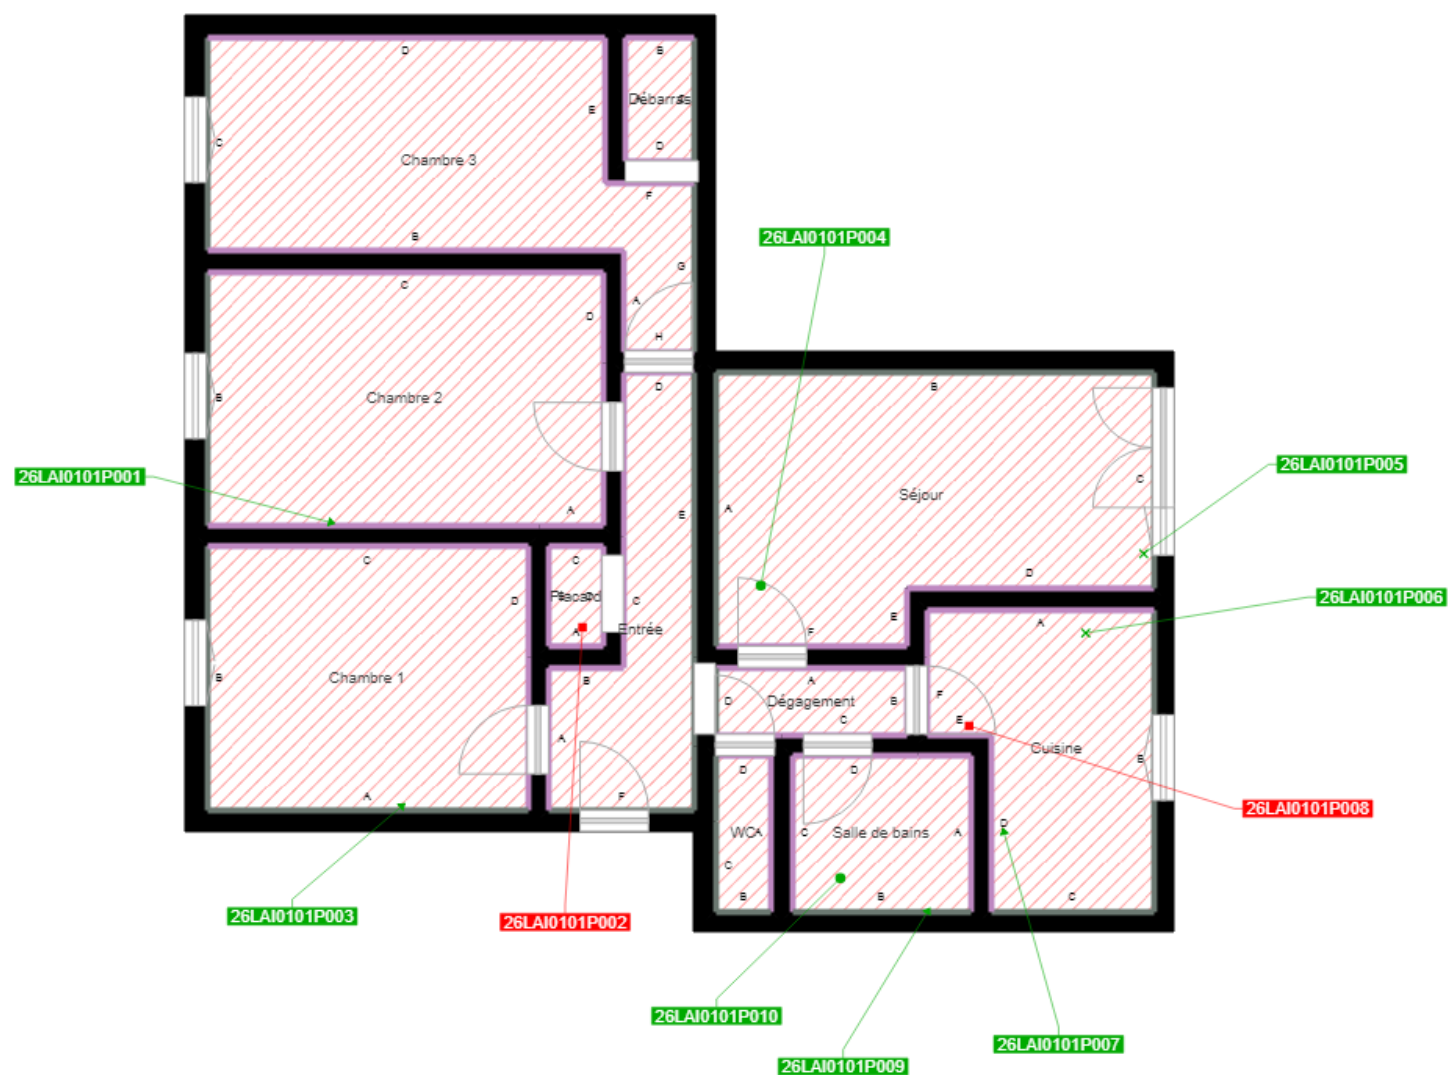
- Prélèvements de sol amiantés
- Prélèvements de sol non amiantés
- Prélèvements de plafonds amiantés
- Prélèvements de plafonds non amiantés
- Prélèvements de murs amiantés
- Prélèvements de murs non amiantés
- Autres types de prélèvements amiantés
- Autres types de prélèvements non amiantés
- Sol amianté
- Plafond amianté
- Sol et Plafond amiantés
