Rapport de mission de repérage des matériaux et produits contenant de l'amiante avant réalisation de travaux

19 RUE 8 MAI 1945 LGT 1

77320 LA FERTE GAUCHER

RAPPORT N° :	26LAI0201	Laboratoire d'Analyses :	ITGA
Repérage réalisé le :	26/12/2017	Adresse laboratoire :	3 RUE ARMAND HERPIN LACROIX - CS 46537 35065 RENNES CEDEX
Accompagnateur :		Numéro d'accréditation :	1-5967
Par :	Mickaël JULIEN	Organisme d'assurance professionnelle :	ALLIANZ
N° certificat :	CPDI 4129	Adresse assurance :	Direction Opérations Entreprises 5C Esplanade Charles de Gaulle 33081 BORDEAUX CEDEX
Date d'obtention :	01/01/2017	N° de contrat d'assurance :	55897385
Organisme certificateur	I.CERT Parc Edonia - Bâtiment G - Rue de la Terre Victoria - 35760 SAINT-GREGOIRE	Date de validité :	31/12/2017

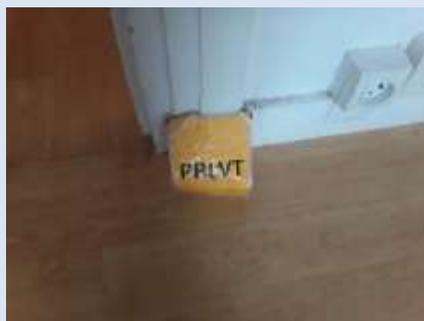
PRELEVEMENT : 26LAI0201P001			
NOM DU CLIENT	NUMERO DU DOSSIER		PIECE OU LOCAL
OPH77	26LAI0201 26/12/2017		Chambre 2
ELEMENT	DESCRIPTIF DU LABORATOIRE	DATE DE PRELEVEMENT	NOM DE L'OPERATEUR
Enduit	Matériau gris en vrac + enduit plâtreux blanc en vrac + peinture non séparable	26/12/2017	JULIEN Mickaël
LOCALISATION		RESULTAT	
Mur D		Amiante non détecté

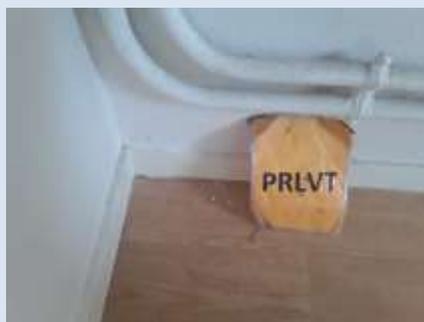
PRELEVEMENT : 26LAI0201P002			
NOM DU CLIENT	NUMERO DU DOSSIER		PIECE OU LOCAL
OPH77	26LAI0201 26/12/2017		Chambre 1
ELEMENT	DESCRIPTIF DU LABORATOIRE	DATE DE PRELEVEMENT	NOM DE L'OPERATEUR
Enduit béton	Matériau gris en vrac hétérogène non séparable + enduit plâtreux blanc en vrac + peinture non séparable	26/12/2017	JULIEN Mickaël
LOCALISATION		RESULTAT	
Mur A		Amiante non détecté

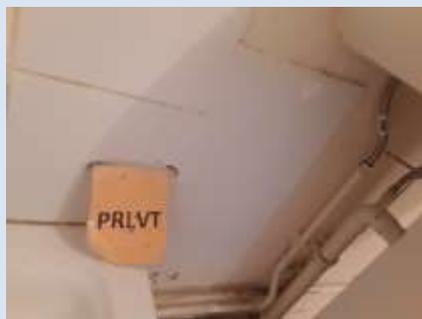
PRELEVEMENT : 26LAI0201P005			
NOM DU CLIENT	NUMERO DU DOSSIER		PIECE OU LOCAL
OPH77	26LAI0201 26/12/2017		Salle de bains
ELEMENT	DESCRIPTIF DU LABORATOIRE	DATE DE PRELEVEMENT	NOM DE L'OPERATEUR
Faïence 1	Colle beige + carrelage	26/12/2017	JULIEN Mickaël
LOCALISATION		RESULTAT	
Mur B		Amiante non détecté

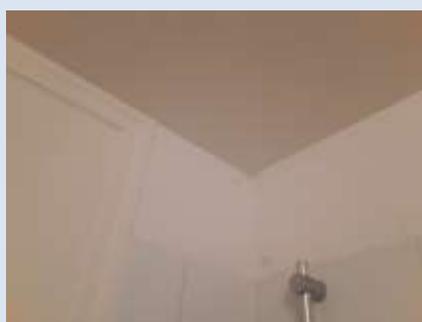
PRELEVEMENT : 26LAI0201P006			
NOM DU CLIENT	NUMERO DU DOSSIER		PIECE OU LOCAL
OPH77	26LAI0201 26/12/2017		Salle de bains
ELEMENT	DESCRIPTIF DU LABORATOIRE	DATE DE PRELEVEMENT	NOM DE L'OPERATEUR
Enduit béton	Enduit plâtreux blanc en vrac + peinture non séparable	26/12/2017	JULIEN Mickaël
LOCALISATION		RESULTAT	
Plafond		Amiante non détecté

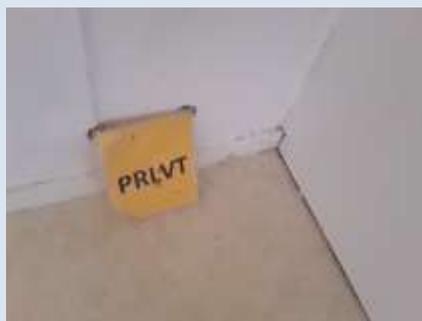
PRELEVEMENT : 26LAI0201P007			
NOM DU CLIENT	NUMERO DU DOSSIER		PIECE OU LOCAL
OPH77	26LAI0201 26/12/2017		Cuisine
ELEMENT	DESCRIPTIF DU LABORATOIRE	DATE DE PRELEVEMENT	NOM DE L'OPERATEUR
Enduit béton	Matériau gris en faible quantité non séparable + enduit plâtreux blanc en vrac + peinture non séparable	26/12/2017	JULIEN Mickaël
LOCALISATION		RESULTAT	
Mur D		Amiante non détecté

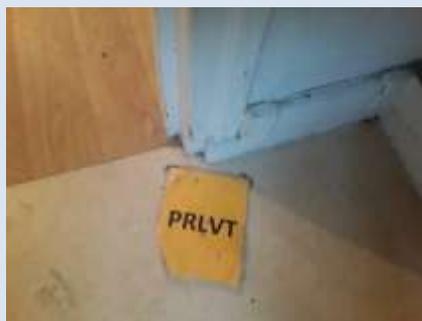
PRELEVEMENT : 26LAI0201P008			
NOM DU CLIENT	NUMERO DU DOSSIER		PIECE OU LOCAL
OPH77	26LAI0201 26/12/2017		Cuisine
ELEMENT	DESCRIPTIF DU LABORATOIRE	DATE DE PRELEVEMENT	NOM DE L'OPERATEUR
Enduit	Peintures multiples en vrac	26/12/2017	JULIEN Mickaël
LOCALISATION		RESULTAT	
Mur B		Amiante non détecté

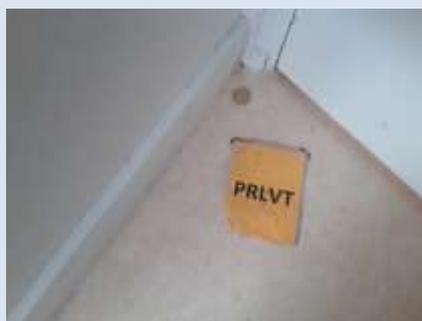
PRELEVEMENT : 26LAI0201P009			
NOM DU CLIENT	NUMERO DU DOSSIER	PIECE OU LOCAL	
OPH77	26LAI0201 26/12/2017	Cuisine	
ELEMENT	DESCRIPTIF DU LABORATOIRE	DATE DE PRELEVEMENT	NOM DE L'OPERATEUR
Revêtement souple	Colle polymère jaune non séparable + ragréage blanc	26/12/2017	JULIEN Mickaël
LOCALISATION		RESULTAT	
Sol		Fr4:Amiante non détecté

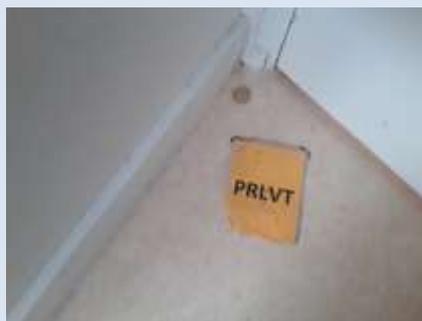
PRELEVEMENT : 26LAI0201P009			
NOM DU CLIENT	NUMERO DU DOSSIER	PIECE OU LOCAL	
OPH77	26LAI0201 26/12/2017	Cuisine	
ELEMENT	DESCRIPTIF DU LABORATOIRE	DATE DE PRELEVEMENT	NOM DE L'OPERATEUR
Revêtement souple	Dalle dure cassante jaune	26/12/2017	JULIEN Mickaël
LOCALISATION		RESULTAT	
Sol		Fr1:Amiante détecté (Chrysotile)

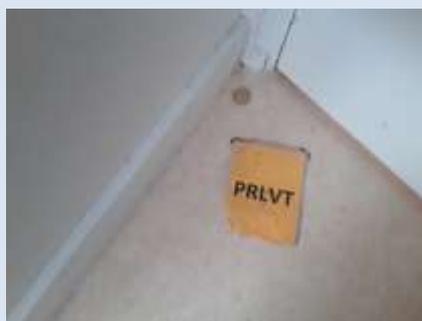
PRELEVEMENT : 26LAI0201P009			
NOM DU CLIENT	NUMERO DU DOSSIER	PIECE OU LOCAL	
OPH77	26LAI0201 26/12/2017	Cuisine	
ELEMENT	DESCRIPTIF DU LABORATOIRE	DATE DE PRELEVEMENT	NOM DE L'OPERATEUR
Revêtement souple	Colle bitumineuse noire + ragréage gris en vrac non séparable	26/12/2017	JULIEN Mickaël
LOCALISATION		RESULTAT	
Sol		Fr2:Amiante détecté (Chrysotile)

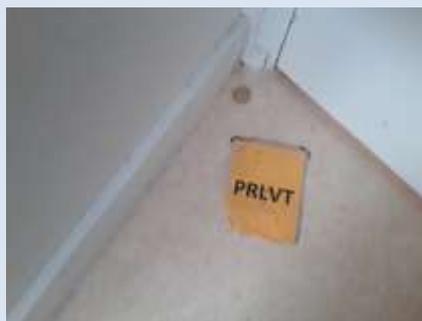
PRELEVEMENT : 26LAI0201P009			
NOM DU CLIENT	NUMERO DU DOSSIER	PIECE OU LOCAL	
OPH77	26LAI0201 26/12/2017	Cuisine	
ELEMENT	DESCRIPTIF DU LABORATOIRE	DATE DE PRELEVEMENT	NOM DE L'OPERATEUR
Revêtement souple	Revêtement souple beige	26/12/2017	JULIEN Mickaël
LOCALISATION		RESULTAT	
Sol		Fr3:Amiante non détecté

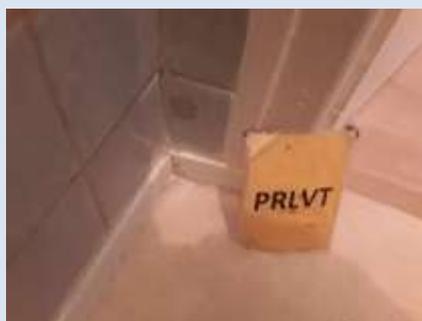
PRELEVEMENT : 26LAI0201P010			
NOM DU CLIENT	NUMERO DU DOSSIER	PIECE OU LOCAL	
OPH77	26LAI0201 26/12/2017	WC	
ELEMENT	DESCRIPTIF DU LABORATOIRE	DATE DE PRELEVEMENT	NOM DE L'OPERATEUR
Faïence 1	Colle beige + peinture non séparable + matériau compact gris hétérogène + carrelage	26/12/2017	JULIEN Mickaël
LOCALISATION		RESULTAT	
Mur D		Amiante non détecté	
EMPLACEMENT
