Rapport de mission de repérage des matériaux et produits contenant de l'amiante avant réalisation de travaux

Norme NF X 46-020 V .2017

26 La ferté Gaucher - Logement 02 - 3e

RAPPORT N° :	26LAI0302-2	Laboratoire d'Analyses :	ITGA
Repérage réalisé le :	25/09/2019	Adresse laboratoire :	3 RUE ARMAND HERPIN LACROIX - CS 46537 35065 RENNES CEDEX
Accompagnateur :		Numéro d'accréditation :	1-5967
Par :	Abdessamad RHENZOUR	Organisme d'assurance professionnelle :	AXA France
N° certificat :	DTI3342	Adresse assurance :	313 Terrasses de l'Arche 92727 NANTERRE CEDEX
Date d'obtention :	23/11/2017	N° de contrat d'assurance :	10158549604
Organisme certificateur	DEKRA 5 avenue Garlande - 92220 BAGNEUX	Date de validité :	31/12/2019

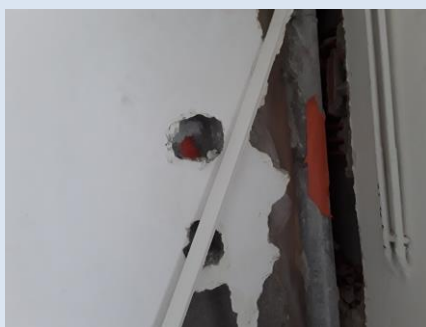
PRELEVEMENT : 26LAI0302-2P001			
NOM DU CLIENT	NUMERO DU DOSSIER		PIECE OU LOCAL
OPH77	26LAI0302-2 25/09/2019		Cuisine (Rez de chaussée)
ELEMENT	DESCRIPTIF DU LABORATOIRE	DATE DE PRELEVEMENT	NOM DE L'OPERATEUR
Enduit / Peinture béton	Enduit gris en vrac	25/09/2019	RHENZOUR Abdessamad
LOCALISATION		RESULTAT	
Mur C		Fr1:Amiante non détecté

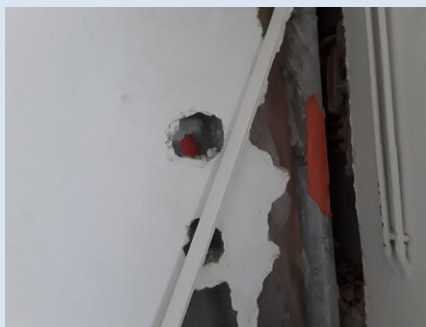
PRELEVEMENT : 26LAI0302-2P001			
NOM DU CLIENT	NUMERO DU DOSSIER		PIECE OU LOCAL
OPH77	26LAI0302-2 25/09/2019		Cuisine (Rez de chaussée)
ELEMENT	DESCRIPTIF DU LABORATOIRE	DATE DE PRELEVEMENT	NOM DE L'OPERATEUR
Enduit / Peinture béton	Matériau plâtreux blanc en vrac + peintures multiples non séparable	25/09/2019	RHENZOUR Abdessamad
LOCALISATION		RESULTAT	
Mur C		Fr2:Amiante non détecté

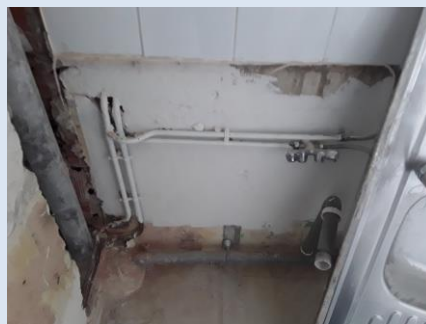
PRELEVEMENT : 26LAI0302-2P002			
NOM DU CLIENT	NUMERO DU DOSSIER		PIECE OU LOCAL
OPH77	26LAI0302-2 25/09/2019		Cuisine (Rez de chaussée)
ELEMENT	DESCRIPTIF DU LABORATOIRE	DATE DE PRELEVEMENT	NOM DE L'OPERATEUR
Enduit / Peinture béton	Enduit plâtreux blanc en vrac non séparable + peintures multiples non séparable	25/09/2019	RHENZOUR Abdessamad
LOCALISATION		RESULTAT	
Mur D		Amiante non détecté

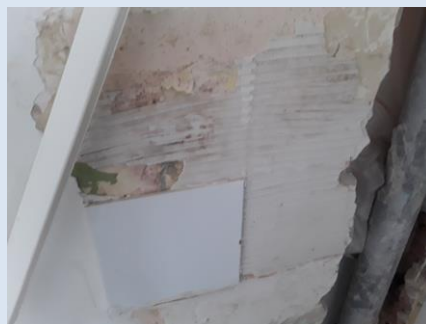
PRELEVEMENT : 26LAI0302-2P003			
NOM DU CLIENT	NUMERO DU DOSSIER		PIECE OU LOCAL
OPH77	26LAI0302-2 25/09/2019		Cuisine (Rez de chaussée)
ELEMENT	DESCRIPTIF DU LABORATOIRE	DATE DE PRELEVEMENT	NOM DE L'OPERATEUR
Colle faïence	Colle beige	25/09/2019	RHENZOUR Abdessamad
LOCALISATION		RESULTAT	
Mur C		Fr1:Amiante non détecté

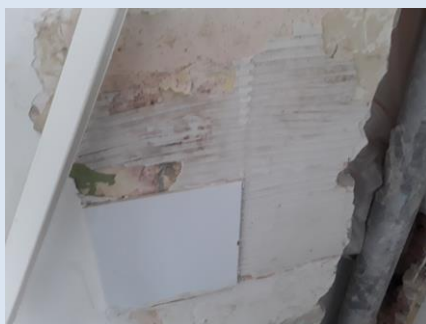
PRELEVEMENT : 26LAI0302-2P003			
NOM DU CLIENT	NUMERO DU DOSSIER		PIECE OU LOCAL
OPH77	26LAI0302-2 25/09/2019		Cuisine (Rez de chaussée)
ELEMENT	DESCRIPTIF DU LABORATOIRE	DATE DE PRELEVEMENT	NOM DE L'OPERATEUR
Colle faïence	Peintures multiples	25/09/2019	RHENZOUR Abdessamad
LOCALISATION		RESULTAT	
Mur C		Fr2:Amiante non détecté

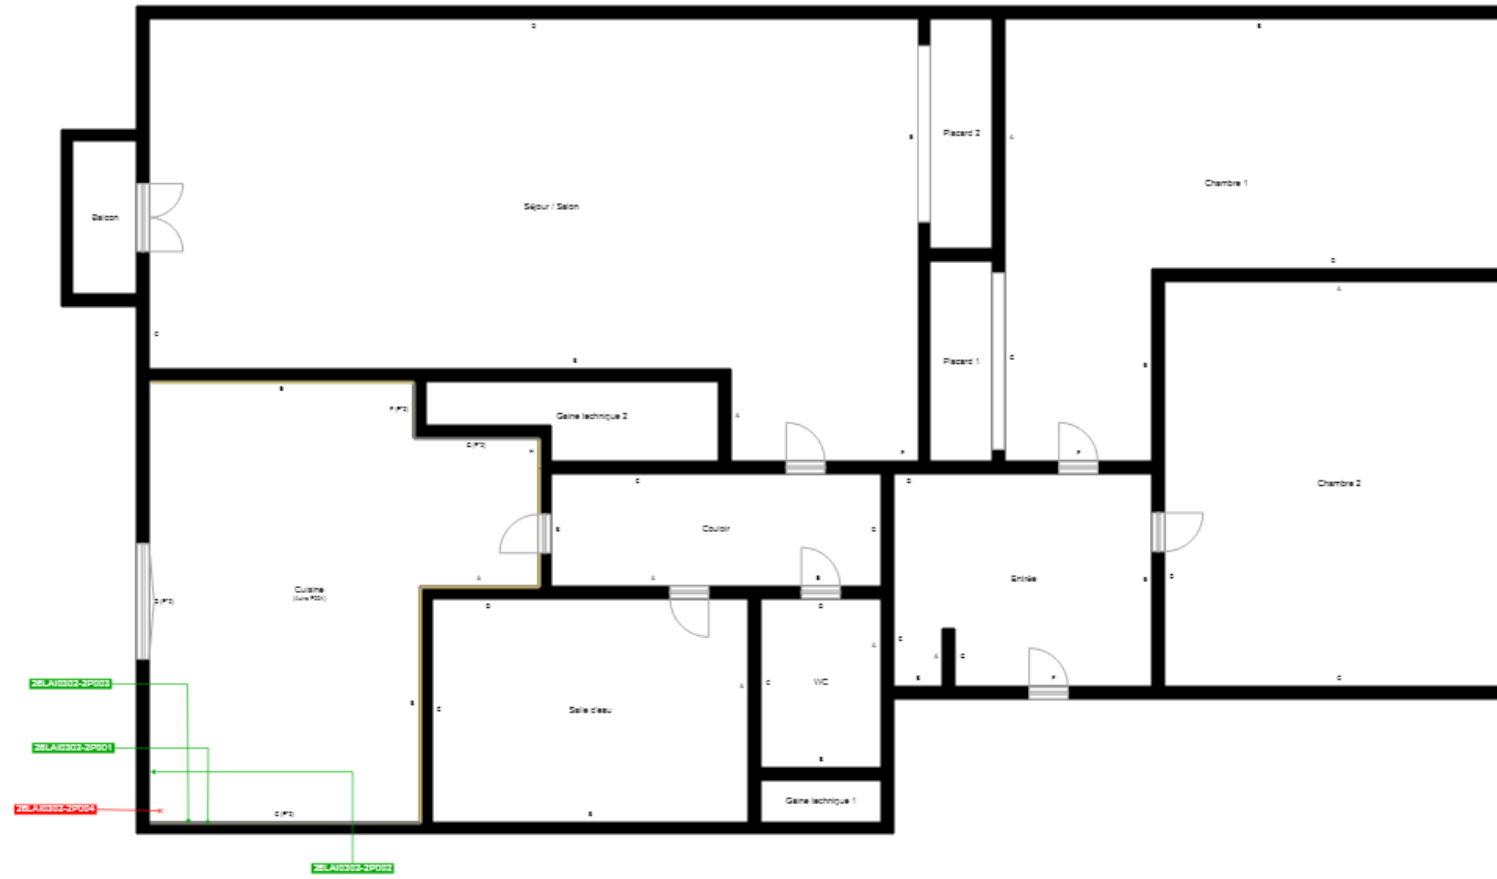
PLANCHE DE REPÉRAGE	Zone : Rez de chaussée	Vue de dessus
Auteur : RHENZOUR Abdessamad	Bien : 26LAI0302-2 - 26 La fertè Gaucher - Logement 02 - 3e 77320 FERTE GAUCHER	Chaque support/équipement identifié a fait l'objet d'un sondage par le technicien
