Rapport de mission de repérage des matériaux et produits contenant de l'amiante avant réalisation de travaux

19 RUE DU 8 MAI 1945

MODULE 26LAI0302
77320 LA FERTE GAUCHER

RAPPORT N° :	26LAI0302	Laboratoire d'Analyses :	ITGA
Repérage réalisé le :	23/04/2019	Adresse laboratoire :	3 RUE ARMAND HERPIN LACROIX - CS 46537 35065 RENNES CEDEX
Accompagnateur :		Numéro d'accréditation :	1-5967
Par :	Ronald FRANCHINARD	Organisme d'assurance professionnelle :	AXA France
N° certificat :	CPDI 3541	Adresse assurance :	313 Terrasses de l'Arche 92727 NANTERRE CEDEX
Date d'obtention :	27/12/2017	N° de contrat d'assurance :	10158549604
Organisme certificateur	I.CERT PARC EDONIA - BAT G - RUE DE LA TERRE VICTORIA - 35760 SAINT GREGOIRE	Date de validité :	31/12/2019

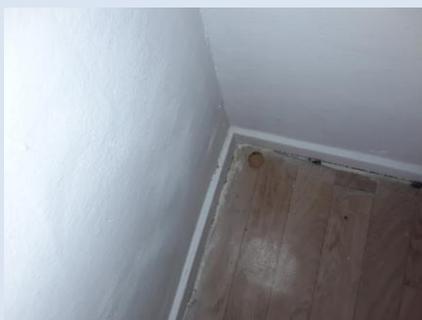
PRELEVEMENT : 26LAI0302P001			
NOM DU CLIENT	NUMERO DU DOSSIER		PIECE OU LOCAL
OPH77	26LAI0302 23/04/2019		Entrée (RC)
ELEMENT	DESCRIPTIF DU LABORATOIRE	DATE DE PRELEVEMENT	NOM DE L'OPERATEUR
Revêtement souple	Revêtement souple beige	23/04/2019	FRANCHINARD Ronald
LOCALISATION		RESULTAT	
Sol		Fr1:Amiante non détecté

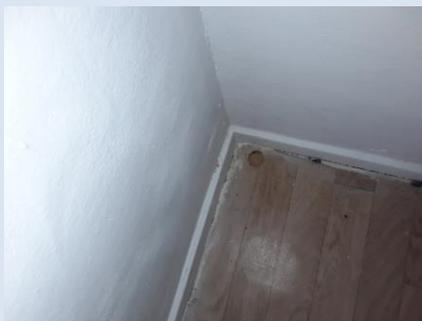
PRELEVEMENT : 26LAI0302P001			
NOM DU CLIENT	NUMERO DU DOSSIER		PIECE OU LOCAL
OPH77	26LAI0302 23/04/2019		Entrée (RC)
ELEMENT	DESCRIPTIF DU LABORATOIRE	DATE DE PRELEVEMENT	NOM DE L'OPERATEUR
Revêtement souple	Colle bitumineuse noire	23/04/2019	FRANCHINARD Ronald
LOCALISATION		RESULTAT	
Sol		Fr2:Amiante détecté (Chrysotile)

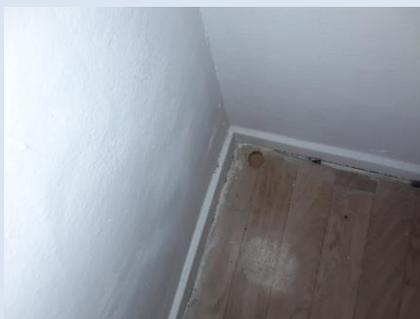
PRELEVEMENT : 26LAI0302P001			
NOM DU CLIENT	NUMERO DU DOSSIER		PIECE OU LOCAL
OPH77	26LAI0302 23/04/2019		Entrée (RC)
ELEMENT	DESCRIPTIF DU LABORATOIRE	DATE DE PRELEVEMENT	NOM DE L'OPERATEUR
Revêtement souple	Ragréage gris avec poussières	23/04/2019	FRANCHINARD Ronald
LOCALISATION		RESULTAT	
Sol		Fr3:Amiante non détecté

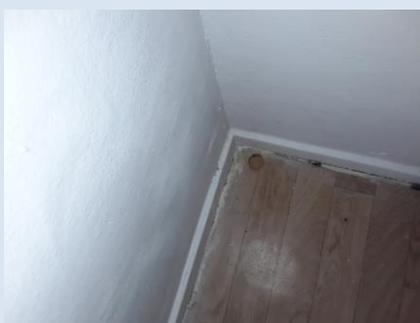
PRELEVEMENT : 26LAI0302P001			
NOM DU CLIENT	NUMERO DU DOSSIER		PIECE OU LOCAL
OPH77	26LAI0302 23/04/2019		Entrée (RC)
ELEMENT	DESCRIPTIF DU LABORATOIRE	DATE DE PRELEVEMENT	NOM DE L'OPERATEUR
Revêtement souple	Matériau bitumineux noir	23/04/2019	FRANCHINARD Ronald
LOCALISATION		RESULTAT	
Sol		Fr4:Amiante détecté (Chrysotile)

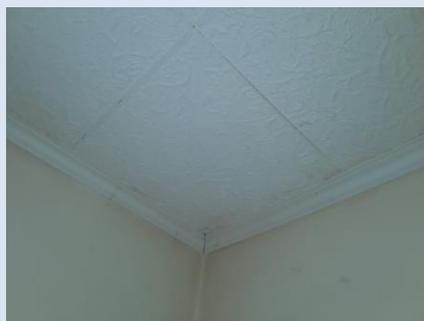
PRELEVEMENT : 26LAI0302P003			
NOM DU CLIENT	NUMERO DU DOSSIER	PIECE OU LOCAL	
OPH77	26LAI0302 23/04/2019	Chambre 1 (RC)	
ELEMENT	DESCRIPTIF DU LABORATOIRE	DATE DE PRELEVEMENT	NOM DE L'OPERATEUR
Colle polystyrène	Polystyrène + colle polymère jaune avec poussières	23/04/2019	FRANCHINARD Ronald
LOCALISATION		RESULTAT	
Plafond		Amiante non détecté

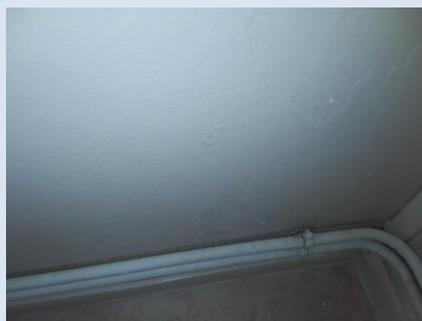
PRELEVEMENT : 26LAI0302P004			
NOM DU CLIENT	NUMERO DU DOSSIER	PIECE OU LOCAL	
OPH77	26LAI0302 23/04/2019	Chambre 1 (RC)	
ELEMENT	DESCRIPTIF DU LABORATOIRE	DATE DE PRELEVEMENT	NOM DE L'OPERATEUR
Enduit béton	Enduit plâtreux blanc en vrac avec poussières + peintures multiples en vrac non séparable + matériau gris en vrac hétérogène non séparable	23/04/2019	FRANCHINARD Ronald
LOCALISATION		RESULTAT	
Mur B		Amiante non détecté

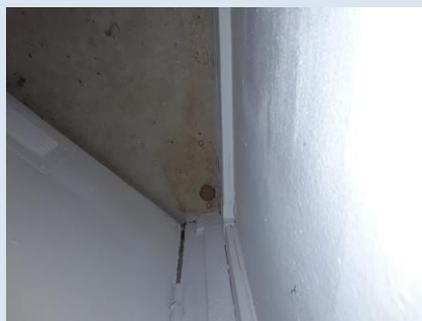
PRELEVEMENT : 26LAI0302P005			
NOM DU CLIENT	NUMERO DU DOSSIER	PIECE OU LOCAL	
OPH77	26LAI0302 23/04/2019	Chambre 2 (RC)	
ELEMENT	DESCRIPTIF DU LABORATOIRE	DATE DE PRELEVEMENT	NOM DE L'OPERATEUR
Revêtement souple	Revêtement souple beige	23/04/2019	FRANCHINARD Ronald
LOCALISATION		RESULTAT	
Sol		Fr1:Amiante non détecté

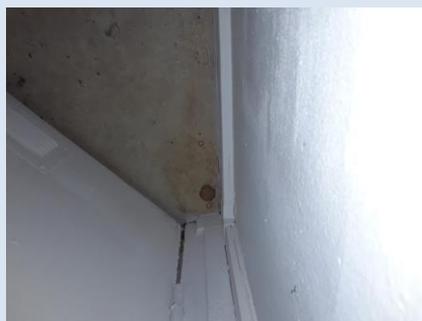
PRELEVEMENT : 26LAI0302P005			
NOM DU CLIENT	NUMERO DU DOSSIER	PIECE OU LOCAL	
OPH77	26LAI0302 23/04/2019	Chambre 2 (RC)	
ELEMENT	DESCRIPTIF DU LABORATOIRE	DATE DE PRELEVEMENT	NOM DE L'OPERATEUR
Revêtement souple	Colle polymère jaune avec poussières non séparable + ragréage gris + sous couche de ragréage blanche non séparable	23/04/2019	FRANCHINARD Ronald
LOCALISATION		RESULTAT	
Sol		Fr2:Amiante non détecté

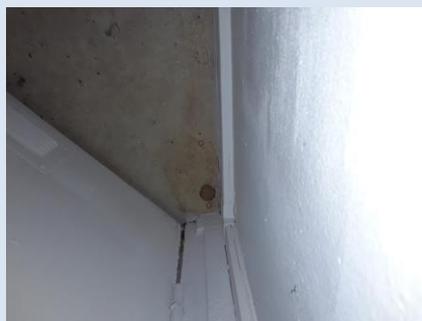
PRELEVEMENT : 26LAI0302P005			
NOM DU CLIENT	NUMERO DU DOSSIER	PIECE OU LOCAL	
OPH77	26LAI0302 23/04/2019	Chambre 2 (RC)	
ELEMENT	DESCRIPTIF DU LABORATOIRE	DATE DE PRELEVEMENT	NOM DE L'OPERATEUR
Revêtement souple	Dalle dure cassante noire	23/04/2019	FRANCHINARD Ronald
LOCALISATION		RESULTAT	
Sol		Fr3:Amiante détecté (Chrysotile)

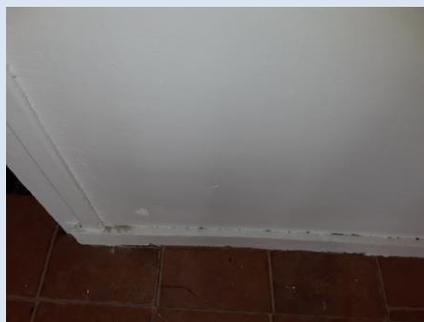
PRELEVEMENT : 26LAI0302P009			
NOM DU CLIENT	NUMERO DU DOSSIER	PIECE OU LOCAL	
OPH77	26LAI0302 23/04/2019	Séjour (RC)	
ELEMENT	DESCRIPTIF DU LABORATOIRE	DATE DE PRELEVEMENT	NOM DE L'OPERATEUR
Enduit béton	Enduit plâtreux blanc en vrac avec poussières + peintures multiples en vrac non séparable + matériau gris en vrac hétérogène non séparable	23/04/2019	FRANCHINARD Ronald
LOCALISATION		RESULTAT	
Mur C		Amiante non détecté

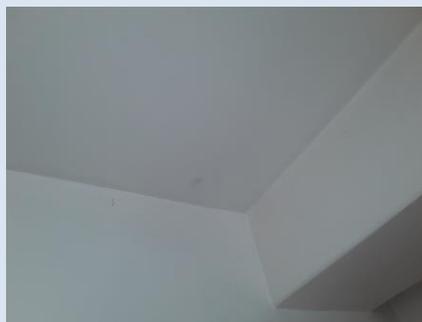
PRELEVEMENT : 26LAI0302P010			
NOM DU CLIENT	NUMERO DU DOSSIER		PIECE OU LOCAL
OPH77	26LAI0302 23/04/2019		Séjour (RC)
ELEMENT	DESCRIPTIF DU LABORATOIRE	DATE DE PRELEVEMENT	NOM DE L'OPERATEUR
Enduit béton	Enduit plâtreux blanc en vrac avec poussières + peintures multiples en vrac non séparable	23/04/2019	FRANCHINARD Ronald
LOCALISATION		RESULTAT	
Plafond		Amiante non détecté

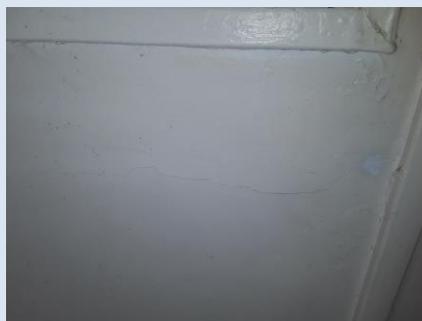
PRELEVEMENT : 26LAI0302P011			
NOM DU CLIENT	NUMERO DU DOSSIER		PIECE OU LOCAL
OPH77	26LAI0302 23/04/2019		Cuisine (RC)
ELEMENT	DESCRIPTIF DU LABORATOIRE	DATE DE PRELEVEMENT	NOM DE L'OPERATEUR
Enduit béton	Enduit plâtreux blanc en vrac avec poussières + peintures multiples en vrac non séparable + matériau gris en vrac hétérogène non séparable	23/04/2019	FRANCHINARD Ronald
LOCALISATION		RESULTAT	
Mur B		Amiante non détecté

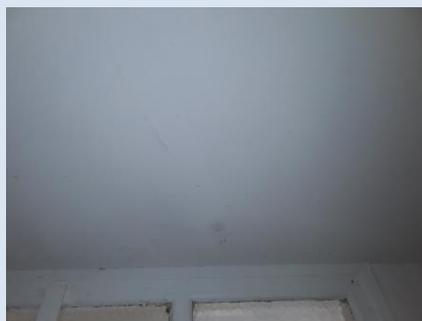
PRELEVEMENT : 26LAI0302P013			
NOM DU CLIENT	NUMERO DU DOSSIER	PIECE OU LOCAL	
OPH77	26LAI0302 23/04/2019	Salle de bains (RC)	
ELEMENT	DESCRIPTIF DU LABORATOIRE	DATE DE PRELEVEMENT	NOM DE L'OPERATEUR
Enduit béton	Enduit plâtreux blanc en vrac avec poussières + peintures multiples en vrac non séparable	23/04/2019	FRANCHINARD Ronald
LOCALISATION		RESULTAT	
Plafond		Amiante détecté (Chrysotile)

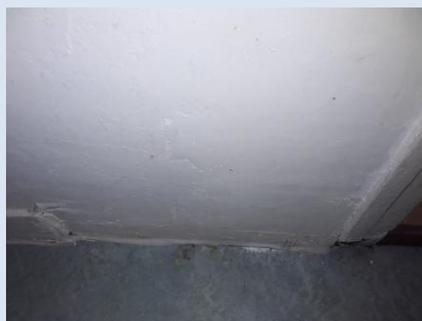
PRELEVEMENT : 26LAI0302P014			
NOM DU CLIENT	NUMERO DU DOSSIER	PIECE OU LOCAL	
OPH77	26LAI0302 23/04/2019	Salle de bains (RC)	
ELEMENT	DESCRIPTIF DU LABORATOIRE	DATE DE PRELEVEMENT	NOM DE L'OPERATEUR
Enduit brique plâtrière	Enduit plâtreux blanc en vrac avec poussières + peintures multiples en vrac non séparable + matériau gris en vrac hétérogène non séparable	23/04/2019	FRANCHINARD Ronald
LOCALISATION		RESULTAT	
Mur D		Amiante non détecté
