Rapport de mission de repérage des matériaux et produits contenant de l'amiante avant réalisation de travaux

21 RUE DU 8 MAI 1945

77320 LA FERTE GAUCHER

RAPPORT N° :	26LAJ0001	Laboratoire d'Analyses :	ITGA
Repérage réalisé le :	13/04/2018	Adresse laboratoire :	3 RUE ARMAND HERPIN LACROIX - CS 46537 35065 RENNES CEDEX
Accompagnateur :		Numéro d'accréditation :	1-5967
Par :	Mickaël JULIEN	Organisme d'assurance professionnelle :	AXA France
N° certificat :	CPDI 4129	Adresse assurance :	313 Terrasses de l'Arche 92727 NANTERRE CEDEX
Date d'obtention :	01/01/2017	N° de contrat d'assurance :	10063271004
Organisme certificateur	I.CERT Parc Edonia - Bâtiment G - Rue de la Terre Victoria - 35760 SAINT-GREGOIRE	Date de validité :	31/12/2018

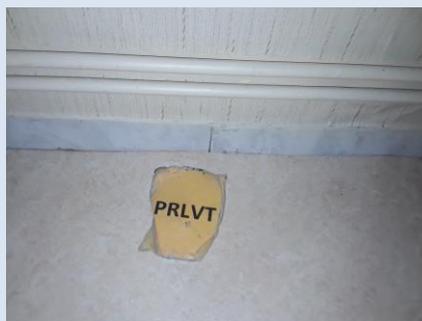
PRELEVEMENT : 26LAJ0001P001			
NOM DU CLIENT	NUMERO DU DOSSIER		PIECE OU LOCAL
OPH77	26LAJ0001 13/04/2018		Chambre 1
ELEMENT	DESCRIPTIF DU LABORATOIRE	DATE DE PRELEVEMENT	NOM DE L'OPERATEUR
Enduit béton	Enduit gris en vrac + peintures multiples non séparable	13/04/2018	JULIEN Mickaël
LOCALISATION		RESULTAT	
Mur A		Amiante non détecté

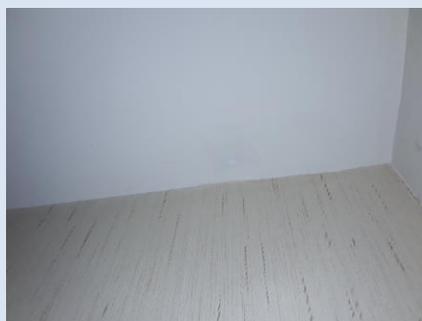
PRELEVEMENT : 26LAJ0001P002			
NOM DU CLIENT	NUMERO DU DOSSIER		PIECE OU LOCAL
OPH77	26LAJ0001 13/04/2018		Chambre 2
ELEMENT	DESCRIPTIF DU LABORATOIRE	DATE DE PRELEVEMENT	NOM DE L'OPERATEUR
Enduit béton	Enduit plâtreux blanc en vrac + peinture non séparable	13/04/2018	JULIEN Mickaël
LOCALISATION		RESULTAT	
Plafond		Amiante non détecté

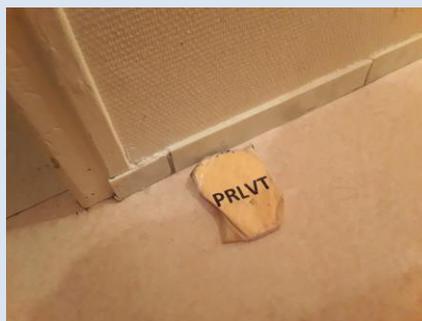
PRELEVEMENT : 26LAJ0001P003			
NOM DU CLIENT	NUMERO DU DOSSIER	PIECE OU LOCAL	
OPH77	26LAJ0001 13/04/2018	Entrée	
ELEMENT	DESCRIPTIF DU LABORATOIRE	DATE DE PRELEVEMENT	NOM DE L'OPERATEUR
Enduit	Matériau gris en vrac + enduit plâtreux blanc en vrac non séparable + toile fibreuse blanche non séparable + peintures multiples non séparable	13/04/2018	JULIEN Mickaël
LOCALISATION		RESULTAT	
Mur B		Amiante non détecté

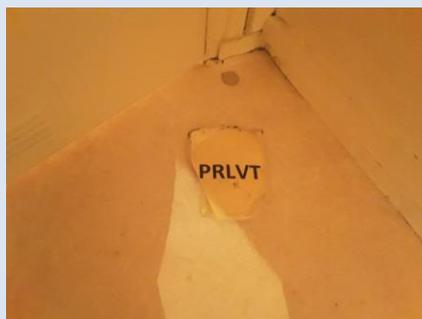
PRELEVEMENT : 26LAJ0001P005			
NOM DU CLIENT	NUMERO DU DOSSIER	PIECE OU LOCAL	
OPH77	26LAJ0001 13/04/2018	Séjour	
ELEMENT	DESCRIPTIF DU LABORATOIRE	DATE DE PRELEVEMENT	NOM DE L'OPERATEUR
Revêtement souple	Revêtement souple beige + colle polymère jaune non séparable + peinture non séparable + matériau compact vert + matériau beige	13/04/2018	JULIEN Mickaël
LOCALISATION		RESULTAT	
Sol		Amiante non détecté

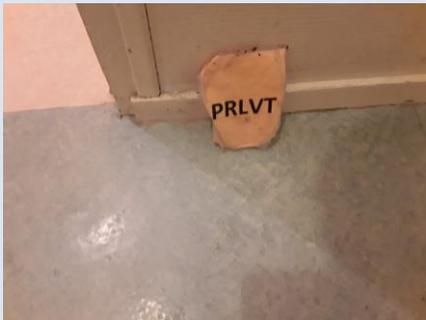
PRELEVEMENT : 26LAJ0001P008			
NOM DU CLIENT	NUMERO DU DOSSIER	PIECE OU LOCAL	
OPH77	26LAJ0001 13/04/2018	Salle de bains	
ELEMENT	DESCRIPTIF DU LABORATOIRE	DATE DE PRELEVEMENT	NOM DE L'OPERATEUR
Enduit	Enduit plâtreux blanc en vrac + matériau gris en vrac non séparable + toile fibreuse blanche non séparable + peintures multiples non séparable	13/04/2018	JULIEN Mickaël
LOCALISATION		RESULTAT	
Mur D		Amiante non détecté	
EMPLACEMENT

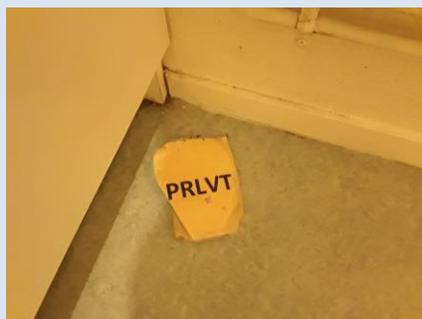
PRELEVEMENT : 26LAJ0001P009			
NOM DU CLIENT	NUMERO DU DOSSIER	PIECE OU LOCAL	
OPH77	26LAJ0001 13/04/2018	Cuisine	
ELEMENT	DESCRIPTIF DU LABORATOIRE	DATE DE PRELEVEMENT	NOM DE L'OPERATEUR
Enduit béton	Enduit gris en faible quantité non séparable + toile fibreuse blanche non séparable + peintures multiples non séparable	13/04/2018	JULIEN Mickaël
LOCALISATION		RESULTAT	
Mur E		Amiante non détecté

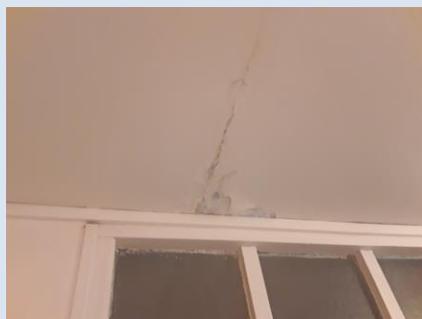
Cuisine		Enduit béton	Enduit plâtreux blanc en vrac + peinture non séparable	26LAJ0001P010	Plafond	DEGRADATION PARTIELLE	Amiante non détecté	RESULTAT ANALYSE

PRELEVEMENT : 26LAJ0001P010			
NOM DU CLIENT	NUMERO DU DOSSIER	PIECE OU LOCAL	
OPH77	26LAJ0001 13/04/2018	Cuisine	
ELEMENT	DESCRIPTIF DU LABORATOIRE	DATE DE PRELEVEMENT	NOM DE L'OPERATEUR
Enduit béton	Enduit plâtreux blanc en vrac + peinture non séparable	13/04/2018	JULIEN Mickaël
LOCALISATION		RESULTAT	
Plafond		Amiante non détecté

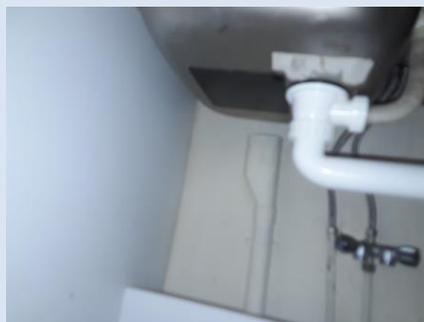
PRELEVEMENT : 26LAJ0001P011			
NOM DU CLIENT	NUMERO DU DOSSIER	PIECE OU LOCAL	
OPH77	26LAJ0001 13/04/2018	Cuisine	
ELEMENT	DESCRIPTIF DU LABORATOIRE	DATE DE PRELEVEMENT	NOM DE L'OPERATEUR
Revêtement bitumineux	Matériau bitumineux noir avec poussières + peinture en faible quantité non séparable	13/04/2018	JULIEN Mickaël
LOCALISATION		RESULTAT	
Sous évier		Amiante non détecté
