Rapport de mission de repérage des matériaux et produits contenant de l'amiante avant réalisation de travaux

Norme NF X 46-020 V .2017

23 RUE DU 8 MAI 1945

LOGEMENT 2
77320 LA FERTE GAUCHER

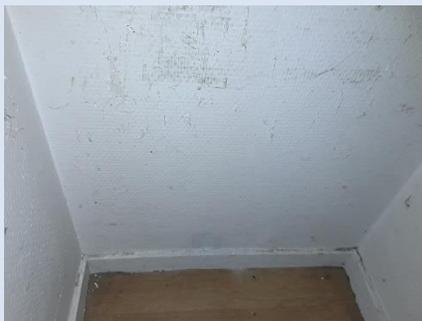
PRELEVEMENT : 26LAK0002P001			
NOM DU CLIENT	NUMERO DU DOSSIER		PIECE OU LOCAL
OPH77	26LAK0002 30/07/2019		Entrée (Rez de chaussée)
ELEMENT	DESCRIPTIF DU LABORATOIRE	DATE DE PRELEVEMENT	NOM DE L'OPERATEUR
Béton	Matériau de type maillage de fibres et liant (blanc)	30/07/2019	LEITE LOPES Alain
LOCALISATION		RESULTAT	
Mur H		AmianteNonDetecte

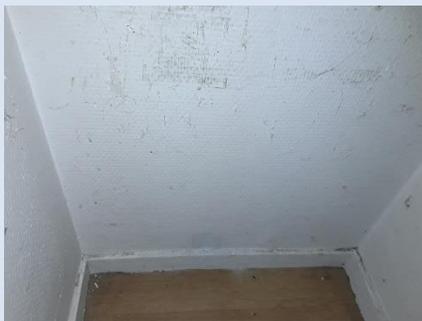
PRELEVEMENT : 26LAK0002P001			
NOM DU CLIENT	NUMERO DU DOSSIER		PIECE OU LOCAL
OPH77	26LAK0002 30/07/2019		Entrée (Rez de chaussée)
ELEMENT	DESCRIPTIF DU LABORATOIRE	DATE DE PRELEVEMENT	NOM DE L'OPERATEUR
Béton	Matériau de type maillage de fibres et liant (blanc) ; matériau de type système d'enduit peinture (blanc) ; matériau semi-dur (granulaire) (gris) en traces	30/07/2019	LEITE LOPES Alain
LOCALISATION		RESULTAT	
Mur H		AmianteNonDetecte

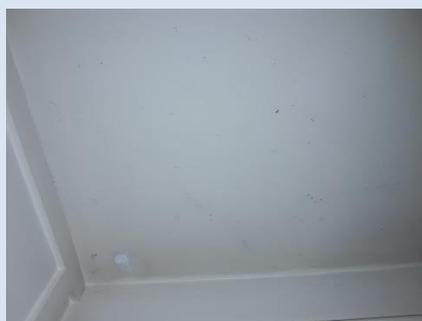
PRELEVEMENT : 26LAK0002P002			
NOM DU CLIENT	NUMERO DU DOSSIER	PIECE OU LOCAL	
OPH77	26LAK0002 30/07/2019	Entrée (Rez de chaussée)	
ELEMENT	DESCRIPTIF DU LABORATOIRE	DATE DE PRELEVEMENT	NOM DE L'OPERATEUR
Enduit / Peinture béton	Matériau de type système d'enduit peinture (beige) ; matériau semi-dur (gris) en traces	30/07/2019	LEITE LOPES Alain
LOCALISATION		RESULTAT	
Plafond		AmianteNonDetecte

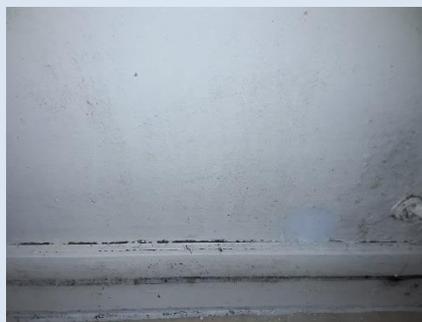
PRELEVEMENT : 26LAK0002P003			
NOM DU CLIENT	NUMERO DU DOSSIER	PIECE OU LOCAL	
OPH77	26LAK0002 30/07/2019	Salle d'eau (Rez de chaussée)	
ELEMENT	DESCRIPTIF DU LABORATOIRE	DATE DE PRELEVEMENT	NOM DE L'OPERATEUR
Béton	Matériau de type système d'enduit peinture (rose) ; matériau semi-dur (granulaire) (blanc) matériau dur de type mortier, béton, chape (beige)	30/07/2019	LEITE LOPES Alain
LOCALISATION		RESULTAT	
Mur A		AmianteNonDetecte

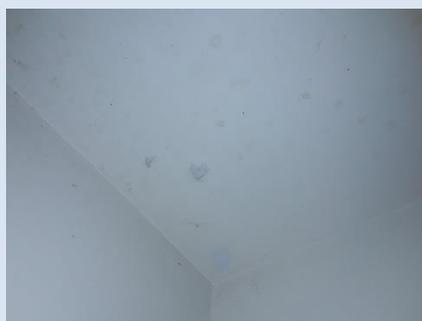
PRELEVEMENT : 26LAK0002P004			
NOM DU CLIENT	NUMERO DU DOSSIER		PIECE OU LOCAL
OPH77	26LAK0002 30/07/2019		Salle d'eau (Rez de chaussée)
ELEMENT	DESCRIPTIF DU LABORATOIRE	DATE DE PRELEVEMENT	NOM DE L'OPERATEUR
Enduit / Peinture béton	Matériau de type système d'enduit peinture (beige) ; matériau semi-dur (gris) en traces	30/07/2019	LEITE LOPES Alain
LOCALISATION		RESULTAT	
Plafond		AmianteNonDetecte

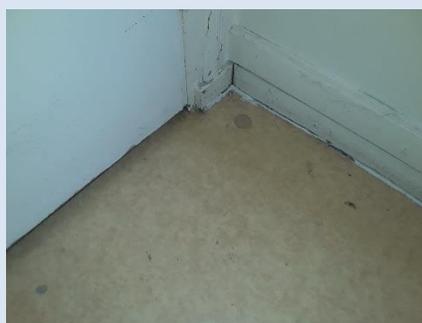
PRELEVEMENT : 26LAK0002P005			
NOM DU CLIENT	NUMERO DU DOSSIER		PIECE OU LOCAL
OPH77	26LAK0002 30/07/2019		Cuisine (Rez de chaussée)
ELEMENT	DESCRIPTIF DU LABORATOIRE	DATE DE PRELEVEMENT	NOM DE L'OPERATEUR
Revêtement souple	Matériau souple de type revêtement de sol (beige)	30/07/2019	LEITE LOPES Alain
LOCALISATION		RESULTAT	
Sol		AmianteNonDetecte

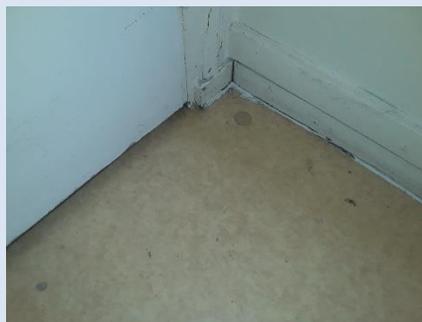
PIECE	ETAGE	ELEMENTS	DESRIPTIF LABORATOIRE	REPERAGE	Echantillon	METHODE	ETAT	RESULTAT
Cuisine	Rez de chaussée	Revêtement souple	Matériau de type colle (jaune) ; matériau de type colle bitumineux (noir) ; matériau semi-dur de type ragréage (gris) ; matériau dur de type mortier, béton, chape (gris) (clair)	Sol	26LAK0002P005	RESULTAT ANALYSE	BON ETAT	Amiante Detecte
Salle d'eau	Rez de chaussée	Revêtement souple	Matériau de type colle (jaune) ; matériau de type colle bitumineux (noir) ; matériau semi-dur de type ragréage (gris) ; matériau dur de type mortier, béton, chape (gris) (clair)	Sol	26LAK0002P005	ZPSO	BON ETAT	Amiante Detecte

PRELEVEMENT : 26LAK0002P005			
NOM DU CLIENT	NUMERO DU DOSSIER	PIECE OU LOCAL	
OPH77	26LAK0002 30/07/2019	Cuisine (Rez de chaussée)	
ELEMENT	DESCRIPTIF DU LABORATOIRE	DATE DE PRELEVEMENT	NOM DE L'OPERATEUR
Revêtement souple	Matériau de type colle (jaune) ; matériau de type colle bitumineux (noir) ; matériau semi-dur de type ragréage (gris) ; matériau dur de type mortier, béton, chape (gris) (clair)	30/07/2019	LEITE LOPES Alain
LOCALISATION		RESULTAT	
Sol		AmianteDetecte

N° éch. - N° couche	Référence client	Description visuelle	Technique utilisée	Préparation		Résultats
				Nb	Type	
005-2	19NM040260-005 - 26LAK0002P005 / LOGEMENTS COLLECTIFS - - - / Cuisine Sol Revêtement souple	Matériau de type colle (jaune) ; matériau de type colle bitumineux (noir) ; matériau semi-dur de type ragréage (gris) ; matériau dur de type mortier, béton, chape (gris) (clair)(i)	MOLP	2	-	Fibres d'amiante de type chrysotile
006-1	19NM040260-006 - 26LAK0002P006 / LOGEMENTS COLLECTIFS - - - / Entrée Sol Revêtement souple	Matériau souple de type revêtement de sol (orange) ;	MET	1	Calcination et/ou attaque acide (méthode interne de traitement)	Fibres d'amiante non détectées
006-2	19NM040260-006 - 26LAK0002P006 / LOGEMENTS COLLECTIFS - - - / Entrée Sol Revêtement souple	Matériau de type colle (jaune) ; matériau de type colle bitumineux (noir) ; matériau semi-dur de type ragréage (gris)(ii)	MOLP	2	-	Fibres d'amiante de type chrysotile

- (i) Les fibres d'amiante ont été détectées dans le matériau de type bitumineux (noir) . Les autres matériaux décrits simultanément ne peuvent pas être séparés et analysés séparément, il n'est donc pas possible de conclure de manière définitive à la présence ou à l'absence d'amiante dans ces autres matériaux.
- (ii) Les fibres d'amiante ont été détectées dans le matériau de type colle bitumineux (noir) . Les autres matériaux décrits simultanément ne peuvent pas être séparés et analysés séparément, il n'est donc pas possible de conclure de manière définitive à la présence ou à l'absence d'amiante dans ces autres matériaux.

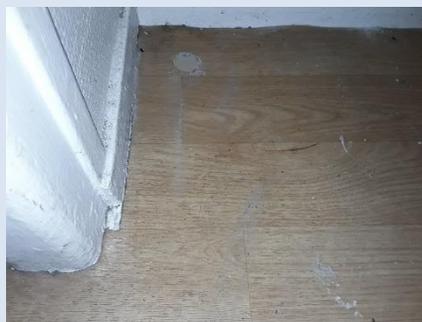
PRELEVEMENT : 26LAK0002P006			
NOM DU CLIENT	NUMERO DU DOSSIER	PIECE OU LOCAL	
OPH77	26LAK0002 30/07/2019	Entrée (Rez de chaussée)	
ELEMENT	DESCRIPTIF DU LABORATOIRE	DATE DE PRELEVEMENT	NOM DE L'OPERATEUR
Revêtement souple	Matériau souple de type revêtement de sol (orange) ;	30/07/2019	LEITE LOPES Alain
LOCALISATION		RESULTAT	
Sol		AmianteNonDetecte

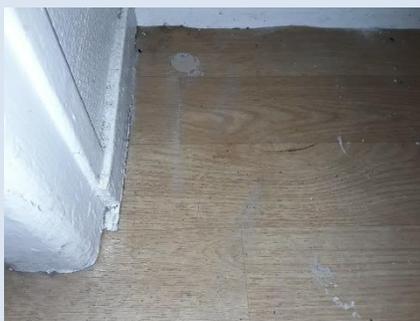
PRELEVEMENT : 26LAK0002P006			
NOM DU CLIENT	NUMERO DU DOSSIER	PIECE OU LOCAL	
OPH77	26LAK0002 30/07/2019	Entrée (Rez de chaussée)	
ELEMENT	DESCRIPTIF DU LABORATOIRE	DATE DE PRELEVEMENT	NOM DE L'OPERATEUR
Revêtement souple	Matériau de type colle (jaune) ; matériau de type colle bitumineux (noir) ; matériau semi-dur de type ragréage (gris)	30/07/2019	LEITE LOPES Alain
LOCALISATION		RESULTAT	
Sol		AmianteDetecte

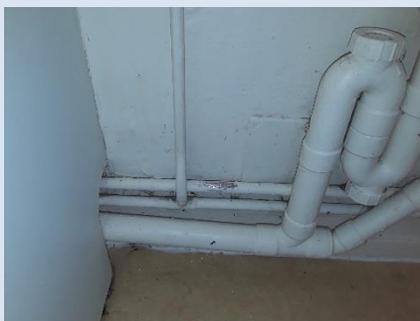
PRELEVEMENT : 26LAK0002P007			
NOM DU CLIENT	NUMERO DU DOSSIER	PIECE OU LOCAL	
OPH77	26LAK0002 30/07/2019	Cuisine (Rez de chaussée)	
ELEMENT	DESCRIPTIF DU LABORATOIRE	DATE DE PRELEVEMENT	NOM DE L'OPERATEUR
Peinture	Matériau de type système d'enduit peinture (brillant) (beige)	30/07/2019	LEITE LOPES Alain
LOCALISATION		RESULTAT	
Réseaux de distribution		AmianteNonDetecte
