Rapport de mission de repérage des matériaux et produits contenant de l'amiante avant réalisation de travaux

23 RUE DU 8 MAI 45

77 LA FERTE GAUCHER

RAPPORT N° :	26LAK0101	Laboratoire d'Analyses :	ITGA
Repérage réalisé le :	09/01/2019	Adresse laboratoire :	3 RUE ARMAND HERPIN LACROIX - CS 46537 35065 RENNES CEDEX
Accompagnateur :		Numéro d'accréditation :	1-5967
Par :	Mickaël JULIEN	Organisme d'assurance professionnelle :	AXA France
N° certificat :	CPDI 4129	Adresse assurance :	313 Terrasses de l'Arche 92727 NANTERRE CEDEX
Date d'obtention :	01/01/2017	N° de contrat d'assurance :	10158549604
Organisme certificateur	I.CERT Parc Edonia - Bâtiment G - Rue de la Terre Victoria - 35760 SAINT-GREGOIRE	Date de validité :	31/12/2019

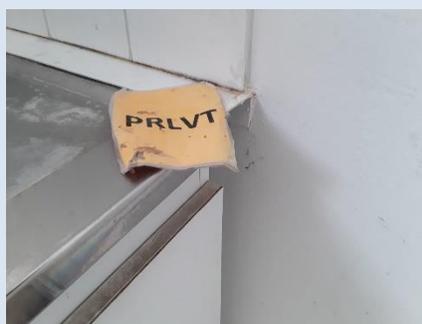
PRELEVEMENT : 26LAK0101P001			
NOM DU CLIENT	NUMERO DU DOSSIER	PIECE OU LOCAL	
OPH77	26LAK0101 09/01/2019	Cuisine (RC)	
ELEMENT	DESCRIPTIF DU LABORATOIRE	DATE DE PRELEVEMENT	NOM DE L'OPERATEUR
Enduit béton	Enduit beige en faible quantité en vrac + peintures multiples en faible quantité non séparable	09/01/2019	JULIEN Mickaël
LOCALISATION		RESULTAT	
Mur C		Amiante non détecté	
EMPLACEMENT

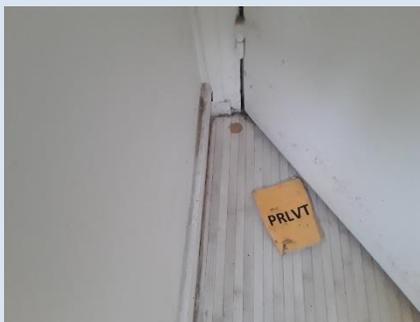
PRELEVEMENT : 26LAK0101P002			
NOM DU CLIENT	NUMERO DU DOSSIER	PIECE OU LOCAL	
OPH77	26LAK0101 09/01/2019	Cuisine (RC)	
ELEMENT	DESCRIPTIF DU LABORATOIRE	DATE DE PRELEVEMENT	NOM DE L'OPERATEUR
Revêtement souple	Colle polymère jaune avec poussières non séparable + ragréage gris non séparable + matériau compact gris hétérogène + colle bitumineuse noire	09/01/2019	JULIEN Mickaël
LOCALISATION		RESULTAT	
Sol		Fr1:Amiante détecté (Chrysotile)

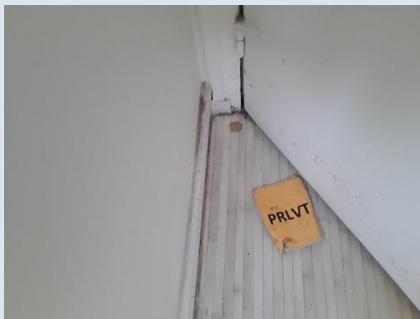
PRELEVEMENT : 26LAK0101P002			
NOM DU CLIENT	NUMERO DU DOSSIER	PIECE OU LOCAL	
OPH77	26LAK0101 09/01/2019	Cuisine (RC)	
ELEMENT	DESCRIPTIF DU LABORATOIRE	DATE DE PRELEVEMENT	NOM DE L'OPERATEUR
Revêtement souple	Dalle dure cassante beige	09/01/2019	JULIEN Mickaël
LOCALISATION		RESULTAT	
Sol		Fr2:Amiante non détecté

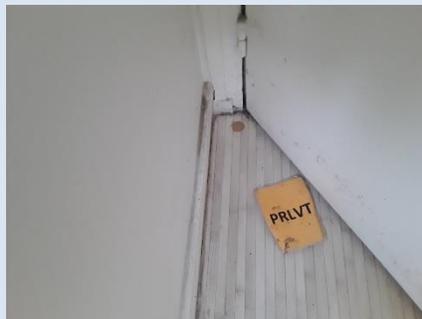
PRELEVEMENT : 26LAK0101P002			
NOM DU CLIENT	NUMERO DU DOSSIER	PIECE OU LOCAL	
OPH77	26LAK0101 09/01/2019	Cuisine (RC)	
ELEMENT	DESCRIPTIF DU LABORATOIRE	DATE DE PRELEVEMENT	NOM DE L'OPERATEUR
Revêtement souple	Revêtement souple beige	09/01/2019	JULIEN Mickaël
LOCALISATION		RESULTAT	
Sol		Fr3:Amiante non détecté

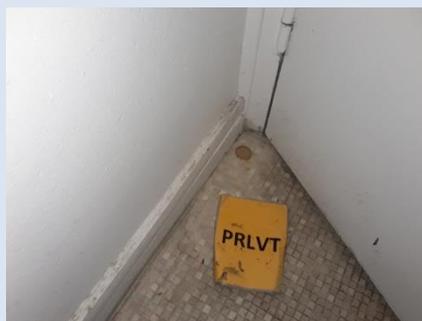
PRELEVEMENT : 26LAK0101P003			
NOM DU CLIENT	NUMERO DU DOSSIER	PIECE OU LOCAL	
OPH77	26LAK0101 09/01/2019	Salle de bains (RC)	
ELEMENT	DESCRIPTIF DU LABORATOIRE	DATE DE PRELEVEMENT	NOM DE L'OPERATEUR
Revêtement souple	Dalle dure cassante noire + colle polymère jaune avec couche en toile non séparable	09/01/2019	JULIEN Mickaël
LOCALISATION		RESULTAT	
Sol		Fr1:Amiante détecté (Chrysotile)

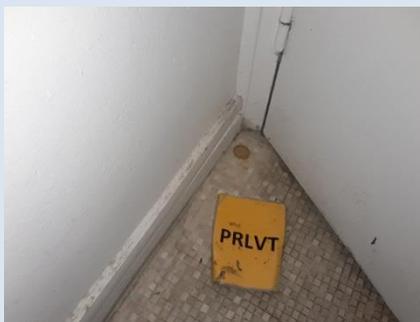
PRELEVEMENT : 26LAK0101P003

NOM DU CLIENT	NUMERO DU DOSSIER	PIECE OU LOCAL	
OPH77	26LAK0101 09/01/2019	Salle de bains (RC)	
ELEMENT	DESCRIPTIF DU LABORATOIRE	DATE DE PRELEVEMENT	NOM DE L'OPERATEUR
Revêtement souple	Colle bitumineuse noire + ragréage gris non séparable	09/01/2019	JULIEN Mickaël
LOCALISATION		RESULTAT	
Sol		Fr2:Amiante détecté (Chrysotile)

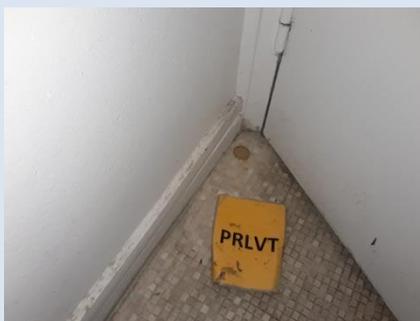
PRELEVEMENT : 26LAK0101P003

NOM DU CLIENT	NUMERO DU DOSSIER	PIECE OU LOCAL	
OPH77	26LAK0101 09/01/2019	Salle de bains (RC)	
ELEMENT	DESCRIPTIF DU LABORATOIRE	DATE DE PRELEVEMENT	NOM DE L'OPERATEUR
Revêtement souple	Revêtement souple beige	09/01/2019	JULIEN Mickaël
LOCALISATION		RESULTAT	
Sol		Fr3:Amiante non détecté

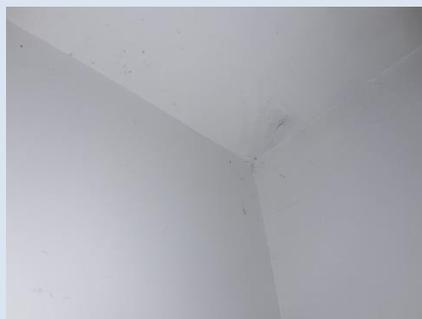
PRELEVEMENT : 26LAK0101P004

NOM DU CLIENT	NUMERO DU DOSSIER	PIECE OU LOCAL	
OPH77	26LAK0101 09/01/2019	Salle de bains (RC)	
ELEMENT	DESCRIPTIF DU LABORATOIRE	DATE DE PRELEVEMENT	NOM DE L'OPERATEUR
Enduit / Peinture	Enduit plâtreux blanc en faible quantité en vrac + peinture non séparable	09/01/2019	JULIEN Mickaël
LOCALISATION		RESULTAT	
Plafond		Amiante non détecté

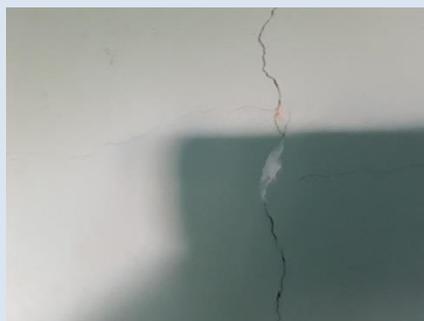
PRELEVEMENT : 26LAK0101P008			
NOM DU CLIENT	NUMERO DU DOSSIER		PIECE OU LOCAL
OPH77	26LAK0101 09/01/2019		Chambre 3 (RC)
ELEMENT	DESCRIPTIF DU LABORATOIRE	DATE DE PRELEVEMENT	NOM DE L'OPERATEUR
Enduit ciment	Enduit gris en vrac + peinture non séparable	09/01/2019	JULIEN Mickaël
LOCALISATION		RESULTAT	
Mur D		Amiante non détecté

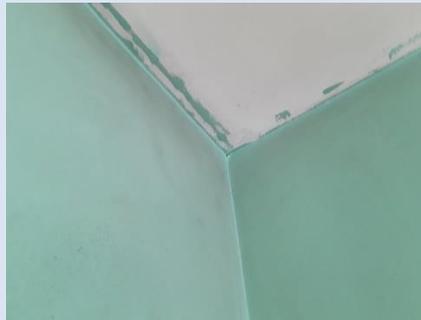
PRELEVEMENT : 26LAK0101P009			
NOM DU CLIENT	NUMERO DU DOSSIER	PIECE OU LOCAL	
OPH77	26LAK0101 09/01/2019	Séjour (RC)	
ELEMENT	DESCRIPTIF DU LABORATOIRE	DATE DE PRELEVEMENT	NOM DE L'OPERATEUR
Enduit / Peinture	Enduit plâtreux blanc en vrac + peinture non séparable	09/01/2019	JULIEN Mickaël
LOCALISATION		RESULTAT	
Plafond		Amiante non détecté	
EMPLACEMENT
