Rapport de mission de repérage des matériaux et produits contenant de l'amiante avant réalisation de travaux

23 rue du 8 mai 1945

77320 la ferte gaucher

RAPPORT N° :	26LAK0202	Laboratoire d'Analyses :	ITGA
Repérage réalisé le :	18/10/2017	Adresse laboratoire :	3 RUE ARMAND HERPIN LACROIX - CS 46537 35065 RENNES CEDEX
Accompagnateur :		Numéro d'accréditation :	1-5967
Par :	Mickaël JULIEN	Organisme d'assurance professionnelle :	ALLIANZ
N° certificat :	CPDI 4129	Adresse assurance :	Direction Opérations Entreprises 5C Esplanade Charles de Gaulle 33081 BORDEAUX CEDEX
Date d'obtention :	01/01/2017	N° de contrat d'assurance :	55897385
Organisme certificateur	I.CERT Parc Edonia - Bâtiment G - Rue de la Terre Victoria - 35760 SAINT-GREGOIRE	Date de validité :	31/12/2017

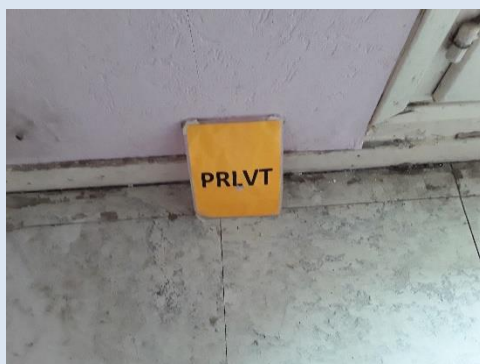
PRELEVEMENT : 26LAK0202P001			
NOM DU CLIENT	NUMERO DU DOSSIER		PIECE OU LOCAL
OPH77	26LAK0202 18/10/2017		Chambre 2
ELEMENT	DESCRIPTIF DU LABORATOIRE	DATE DE PRELEVEMENT	NOM DE L'OPERATEUR
Revêtement souple	Colle bitumineuse noire + colle polymère jaune non séparable + ragréage gris non séparable	18/10/2017	JULIEN Mickaël
LOCALISATION		RESULTAT	
Sol		Fr3:Amiante détecté (Chrysotile)

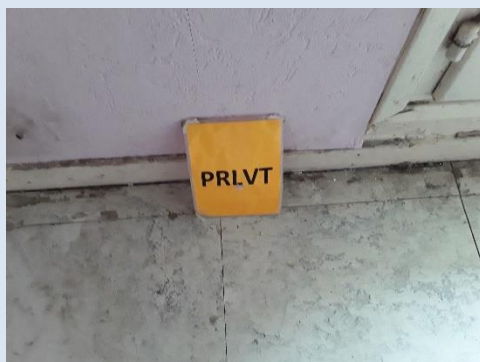
PRELEVEMENT : 26LAK0202P001			
NOM DU CLIENT	NUMERO DU DOSSIER		PIECE OU LOCAL
OPH77	26LAK0202 18/10/2017		Chambre 2
ELEMENT	DESCRIPTIF DU LABORATOIRE	DATE DE PRELEVEMENT	NOM DE L'OPERATEUR
Revêtement souple	Revêtement souple marron	18/10/2017	JULIEN Mickaël
LOCALISATION		RESULTAT	
Sol		Fr2:Amiante non détecté

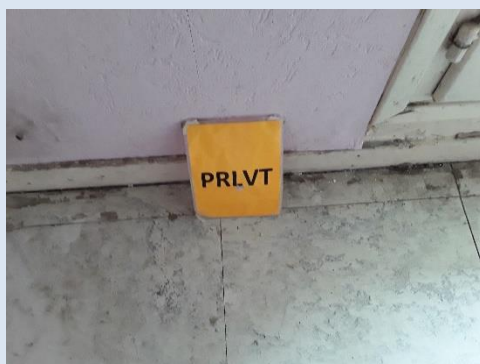
PRELEVEMENT : 26LAK0202P001			
NOM DU CLIENT	NUMERO DU DOSSIER		PIECE OU LOCAL
OPH77	26LAK0202 18/10/2017		Chambre 2
ELEMENT	DESCRIPTIF DU LABORATOIRE	DATE DE PRELEVEMENT	NOM DE L'OPERATEUR
Revêtement souple	Dalle dure cassante noire + peinture non séparable	18/10/2017	JULIEN Mickaël
LOCALISATION		RESULTAT	
Sol		Fr1:Amiante détecté (Chrysotile)

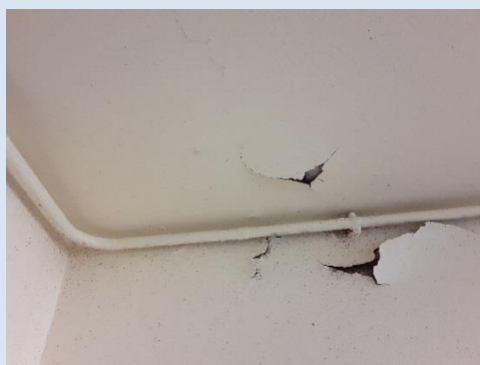
PRELEVEMENT : 26LAK0202P004			
NOM DU CLIENT	NUMERO DU DOSSIER		PIECE OU LOCAL
OPH77	26LAK0202 18/10/2017		Séjour
ELEMENT	DESCRIPTIF DU LABORATOIRE	DATE DE PRELEVEMENT	NOM DE L'OPERATEUR
Enduit béton	Enduit plâtreux blanc en vrac + peinture avec fibres non séparable + matériau gris en vrac non séparable	18/10/2017	JULIEN Mickaël
LOCALISATION		RESULTAT	
Mur C		Amiante détecté (Chrysotile)

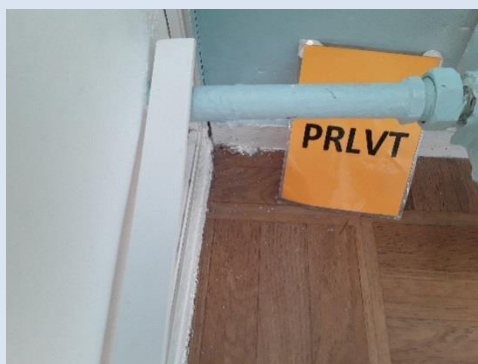
PRELEVEMENT : 26LAK0202P008			
NOM DU CLIENT	NUMERO DU DOSSIER		PIECE OU LOCAL
OPH77	26LAK0202 18/10/2017		Cuisine
ELEMENT	DESCRIPTIF DU LABORATOIRE	DATE DE PRELEVEMENT	NOM DE L'OPERATEUR
Enduit ciment	Enduit plâtreux blanc en vrac + peintures multiples non séparable	18/10/2017	JULIEN Mickaël
LOCALISATION		RESULTAT	
Mur B		Amiante non détecté

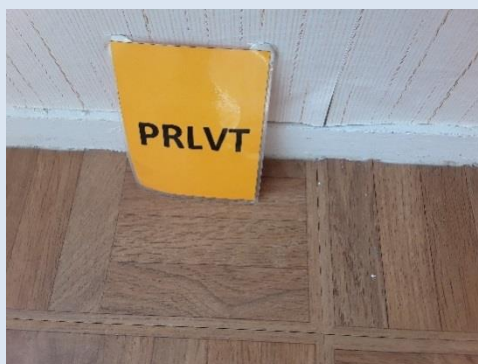
PRELEVEMENT : 26LAK0202P009			
NOM DU CLIENT	NUMERO DU DOSSIER		PIECE OU LOCAL
OPH77	26LAK0202 18/10/2017		Cuisine
ELEMENT	DESCRIPTIF DU LABORATOIRE	DATE DE PRELEVEMENT	NOM DE L'OPERATEUR
Enduit béton	Enduit plâtreux blanc en vrac + peinture non séparable	18/10/2017	JULIEN Mickaël
LOCALISATION		RESULTAT	
Mur D		Amiante non détecté

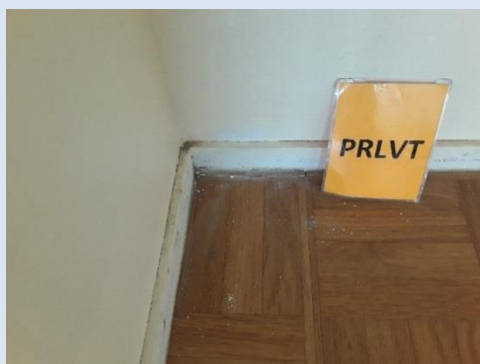
PRELEVEMENT : 26LAK0202P010			
NOM DU CLIENT	NUMERO DU DOSSIER		PIECE OU LOCAL
OPH77	26LAK0202 18/10/2017		Cuisine
ELEMENT	DESCRIPTIF DU LABORATOIRE	DATE DE PRELEVEMENT	NOM DE L'OPERATEUR
Faïence 1	Colle beige + matériau gris non séparable + peinture non séparable + carrelage	18/10/2017	JULIEN Mickaël
LOCALISATION		RESULTAT	
Mur C		Amiante non détecté

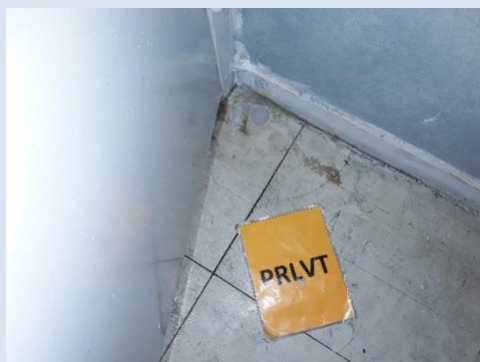
PRELEVEMENT : 26LAK0202P011			
NOM DU CLIENT	NUMERO DU DOSSIER		PIECE OU LOCAL
OPH77	26LAK0202 18/10/2017		Salle de bains
ELEMENT	DESCRIPTIF DU LABORATOIRE	DATE DE PRELEVEMENT	NOM DE L'OPERATEUR
Enduit béton	Enduit plâtreux blanc en vrac + peinture non séparable	18/10/2017	JULIEN Mickaël
LOCALISATION		RESULTAT	
Plafond		Amiante non détecté
