Rapport de mission de repérage des matériaux et produits contenant de l'amiante avant réalisation de travaux

25 rue du 8 mai 1945 ensemble C000 Escalier AL etage 01 logement 1

RAPPORT N° :	26LAL0101	Laboratoire d'Analyses :	ITGA
Repérage réalisé le :	28/09/2017	Adresse laboratoire :	3 RUE ARMAND HERPIN LACROIX - CS 46537 35065 RENNES CEDEX
Accompagnateur :		Numéro d'accréditation :	1-5967
Par :	Tristan BRUNOT	Organisme d'assurance professionnelle :	ALLIANZ
N° certificat :	CPDI 3541	Adresse assurance :	Direction Opérations Entreprises 5C Esplanade Charles de Gaulle 33081 BORDEAUX CEDEX
Date d'obtention :	06/08/2015	N° de contrat d'assurance :	55897385
Organisme certificateur	I.CERT PARC EDONIA - BAT G - RUE DE LA TERRE VICTORIA - 35760 SAINT GREGOIRE	Date de validité :	31/12/2017

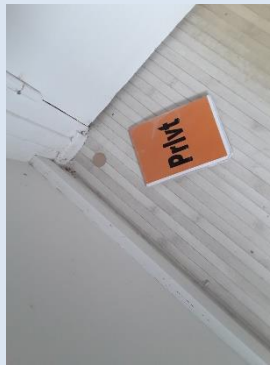
PRELEVEMENT : 26LAL0101P003			
NOM DU CLIENT	NUMERO DU DOSSIER		PIECE OU LOCAL
OPH77	26LAL0101 28/09/2017		Cuisine
ELEMENT	DESCRIPTIF DU LABORATOIRE	DATE DE PRELEVEMENT	NOM DE L'OPERATEUR
Revêtement souple	Revêtement souple blanc + revêtement souple beige + colle polymère jaune non séparable + ragréage gris	28/09/2017	BRUNOT Tristan
LOCALISATION		RESULTAT	
Sol		Amiante non détecté

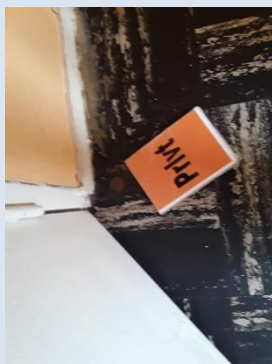
PRELEVEMENT : 26LAL0101P004			
NOM DU CLIENT	NUMERO DU DOSSIER		PIECE OU LOCAL
OPH77	26LAL0101 28/09/2017		Chambre 1
ELEMENT	DESCRIPTIF DU LABORATOIRE	DATE DE PRELEVEMENT	NOM DE L'OPERATEUR
Dalle de sol	Colle bitumineuse noire non séparable + ragréage gris	28/09/2017	BRUNOT Tristan
LOCALISATION		RESULTAT	
Sol		Fr2:Amiante détecté (Chrysotile)

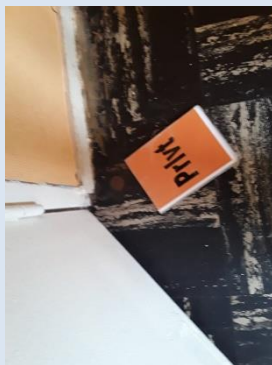
PRELEVEMENT : 26LAL0101P004			
NOM DU CLIENT	NUMERO DU DOSSIER		PIECE OU LOCAL
OPH77	26LAL0101 28/09/2017		Chambre 1
ELEMENT	DESCRIPTIF DU LABORATOIRE	DATE DE PRELEVEMENT	NOM DE L'OPERATEUR
Dalle de sol	Dalle dure cassante noire	28/09/2017	BRUNOT Tristan
LOCALISATION		RESULTAT	
Sol		Fr1:Amiante détecté (Chrysotile)

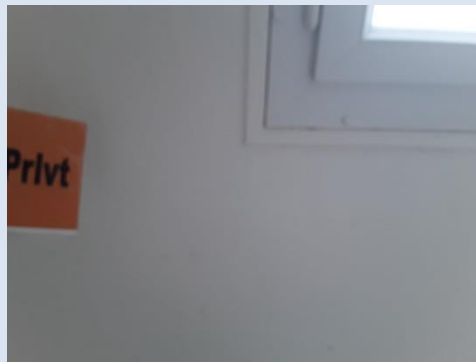
PRELEVEMENT : 26LAL0101P005			
NOM DU CLIENT	NUMERO DU DOSSIER		PIECE OU LOCAL
OPH77	26LAL0101 28/09/2017		Cuisine
ELEMENT	DESCRIPTIF DU LABORATOIRE	DATE DE PRELEVEMENT	NOM DE L'OPERATEUR
Enduit béton	Enduit gris en vrac non séparable + peintures multiples non séparable	28/09/2017	BRUNOT Tristan
LOCALISATION		RESULTAT	
Mur B		Amiante non détecté	
EMPLACEMENT

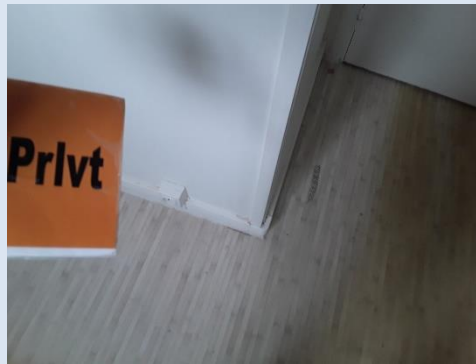
PRELEVEMENT : 26LAL0101P006				
NOM DU CLIENT		NUMERO DU DOSSIER		PIECE OU LOCAL
OPH77		26LAL0101 28/09/2017		Cuisine
ELEMENT	DESCRIPTIF DU LABORATOIRE	DATE DE PRELEVEMENT	NOM DE L'OPERATEUR	
Enduit	Enduit plâtreux blanc en faible quantité en vrac non séparable + peintures multiples non séparable + matériau gris en faible quantité en vrac non séparable	28/09/2017	BRUNOT Tristan	
LOCALISATION			RESULTAT	
Mur D			Amiante non détecté

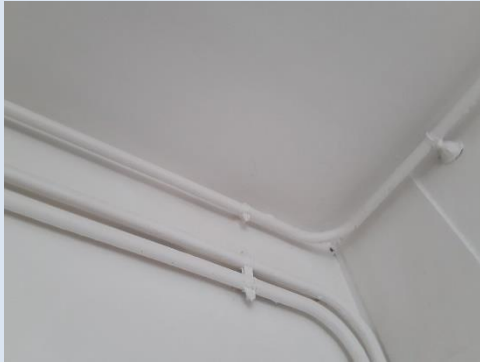
PRELEVEMENT : 26LAL0101P007			
NOM DU CLIENT	NUMERO DU DOSSIER		PIECE OU LOCAL
OPH77	26LAL0101 28/09/2017		Cuisine
ELEMENT	DESCRIPTIF DU LABORATOIRE	DATE DE PRELEVEMENT	NOM DE L'OPERATEUR
Enduit béton	Enduit plâtreux blanc en vrac non séparable + peintures multiples non séparable	28/09/2017	BRUNIOT Tristan
LOCALISATION		RESULTAT	
Plafond		Amiante non détecté	
EMPLACEMENT

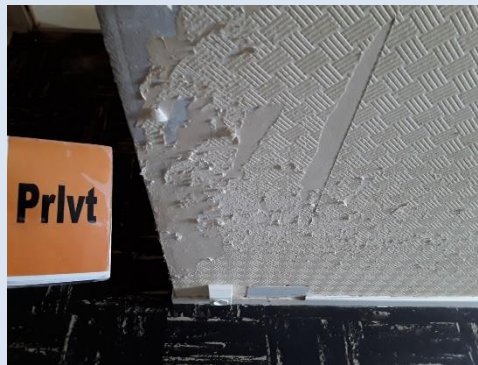
PRELEVEMENT : 26LAL0101P009			
NOM DU CLIENT	NUMERO DU DOSSIER		PIECE OU LOCAL
OPH77	26LAL0101 28/09/2017		Chambre 2
ELEMENT	DESCRIPTIF DU LABORATOIRE	DATE DE PRELEVEMENT	NOM DE L'OPERATEUR
Enduit	Enduit plâtreux blanc en vrac + peinture non séparable	28/09/2017	BRUNOT Tristan
LOCALISATION		RESULTAT	
Mur D		Amiante non détecté
