## Rapport de mission de repérage des matériaux et produits contenant de l'amiante avant réalisation de travaux

25 rue du 8 mai 1945-apt102

77320 LA FERTE GAUCHER

RAPPORT N° :	26LAL0102	Laboratoire d'Analyses :	ITGA
Repérage réalisé le :	11/10/2017	Adresse laboratoire :	3 RUE ARMAND HERPIN LACROIX - CS 46537 35065 RENNES CEDEX
Accompagnateur :		Numéro d'accréditation :	1-5967
Par :	Florian BOCQUET	Organisme d'assurance professionnelle :	ALLIANZ
N° certificat :	CPDI 4382	Adresse assurance :	Direction Opérations Entreprises 5C Esplanade Charles de Gaulle 33081 BORDEAUX CEDEX
Date d'obtention :	04/04/2017	N° de contrat d'assurance :	55897385
Organisme certificateur	I.CERT PARC EDONIA - BAT G - RUE DE LA TERRE VICTORIA - 35760 SAINT GREGOIRE	Date de validité :	31/12/2017

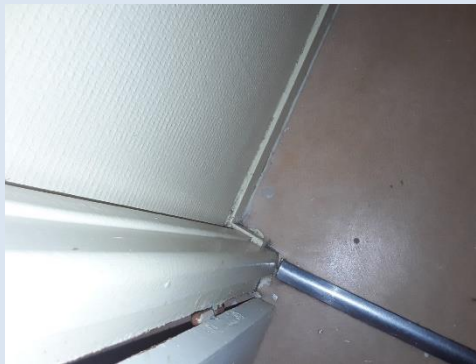
PRELEVEMENT : 26LAL0102P001			
NOM DU CLIENT	NUMERO DU DOSSIER		PIECE OU LOCAL
OPH77	26LAL0102 11/10/2017		WC
ELEMENT	DESCRIPTIF DU LABORATOIRE	DATE DE PRELEVEMENT	NOM DE L'OPERATEUR
Revêtement souple	Colle polymère jaune non séparable + colle polymère jaune non séparable + colle bitumineuse noire + matériau gris en faible quantité hétérogène non séparable	11/10/2017	BOCQUET Florian
LOCALISATION		RESULTAT	
Sols		Fr2:Amiante détecté (Chrysotile)

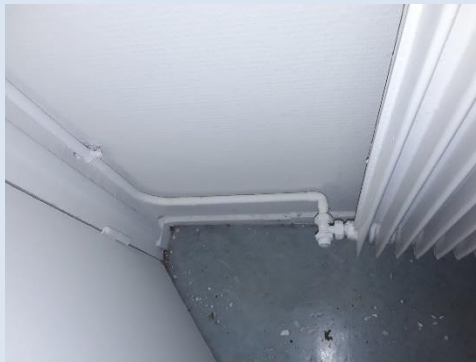
PRELEVEMENT : 26LAL0102P002			
NOM DU CLIENT	NUMERO DU DOSSIER		PIECE OU LOCAL
OPH77	26LAL0102 11/10/2017		Salle de bains
ELEMENT	DESCRIPTIF DU LABORATOIRE	DATE DE PRELEVEMENT	NOM DE L'OPERATEUR
Revêtement souple	Revêtement souple bleu + matériau compact gris hétérogène	11/10/2017	BOCQUET Florian
LOCALISATION		RESULTAT	
Sols		Fr1:Amiante non détecté	
EMPLACEMENT

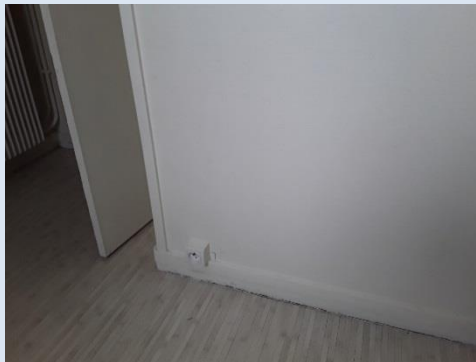
PRELEVEMENT : 26LAL0102P007			
NOM DU CLIENT	NUMERO DU DOSSIER		PIECE OU LOCAL
OPH77	26LAL0102 11/10/2017		Cuisine
ELEMENT	DESCRIPTIF DU LABORATOIRE	DATE DE PRELEVEMENT	NOM DE L'OPERATEUR
Enduit / Peinture	Enduit beige en faible quantité non séparable + peinture non séparable	11/10/2017	BOCQUET Florian
LOCALISATION		RESULTAT	
Mur B		Amiante détecté (Chrysotile)	
EMPLACEMENT

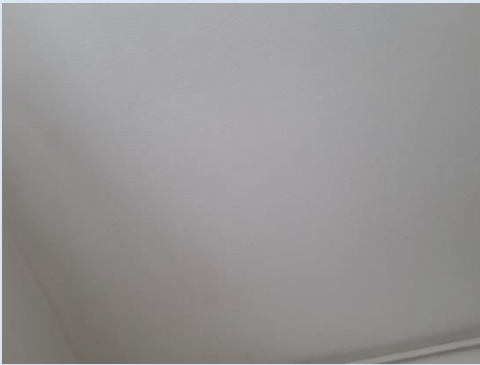
PRELEVEMENT : 26LAL0102P008			
NOM DU CLIENT	NUMERO DU DOSSIER		PIECE OU LOCAL
OPH77	26LAL0102 11/10/2017		Cuisine
ELEMENT	DESCRIPTIF DU LABORATOIRE	DATE DE PRELEVEMENT	NOM DE L'OPERATEUR
Enduit / Peinture	Enduit plâtreux blanc en faible quantité non séparable + peinture avec poussières non séparable	11/10/2017	BOCQUET Florian
LOCALISATION		RESULTAT	
Plafond		Amiante non détecté	
EMPLACEMENT

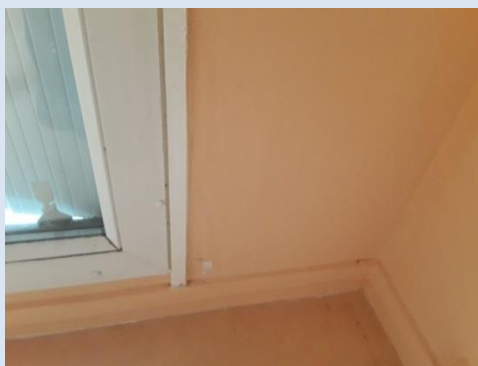
PRELEVEMENT : 26LAL0102P011			
NOM DU CLIENT	NUMERO DU DOSSIER		PIECE OU LOCAL
OPH77	26LAL0102 11/10/2017		Séjour
ELEMENT	DESCRIPTIF DU LABORATOIRE	DATE DE PRELEVEMENT	NOM DE L'OPERATEUR
Enduit / Peinture	Enduit plâtreux blanc en vrac	11/10/2017	BOCQUET Florian
LOCALISATION		RESULTAT	
Mur F		Amiante non détecté

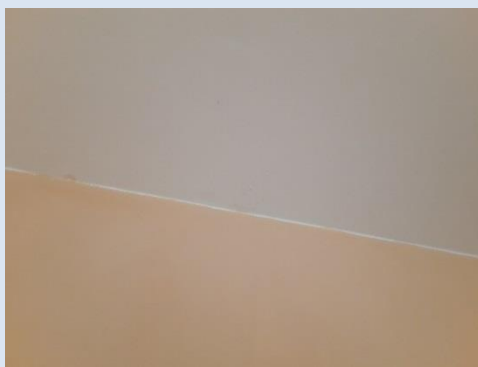
PRELEVEMENT : 26LAL0102P012			
NOM DU CLIENT	NUMERO DU DOSSIER		PIECE OU LOCAL
OPH77	26LAL0102 11/10/2017		Séjour
ELEMENT	DESCRIPTIF DU LABORATOIRE	DATE DE PRELEVEMENT	NOM DE L'OPERATEUR
Enduit / Peinture	Enduit beige en vrac + peinture non séparable	11/10/2017	BOCQUET Florian
LOCALISATION		RESULTAT	
Plafonds		Amiante non détecté
