Rapport de mission de repérage des matériaux et produits contenant de l'amiante avant réalisation de travaux

27 RUE DU 8 MAI 1945

77320 LA FERTE GAUCHER

RAPPORT N° :	26LAM0301	Laboratoire d'Analyses :	ITGA
Repérage réalisé le :	29/06/2018	Adresse laboratoire :	3 RUE ARMAND HERPIN LACROIX - CS 46537 35065 RENNES CEDEX
Accompagnateur :		Numéro d'accréditation :	1-5967
Par :	Mickaël JULIEN	Organisme d'assurance professionnelle :	AXA France
N° certificat :	CPDI 4129	Adresse assurance :	313 Terrasses de l'Arche 92727 NANTERRE CEDEX
Date d'obtention :	01/01/2017	N° de contrat d'assurance :	10063271004
Organisme certificateur	I.CERT Parc Edonia - Bâtiment G - Rue de la Terre Victoria - 35760 SAINT-GREGOIRE	Date de validité :	31/12/2018

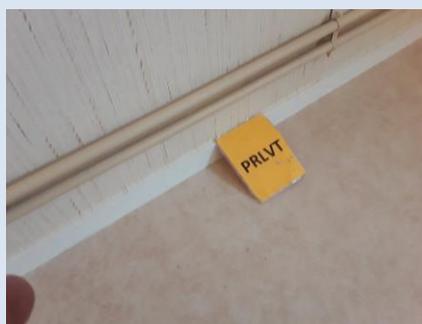
PRELEVEMENT : 26LAM0301P001			
NOM DU CLIENT	NUMERO DU DOSSIER		PIECE OU LOCAL
OPH77	26LAM0301 29/06/2018		Chambre 1
ELEMENT	DESCRIPTIF DU LABORATOIRE	DATE DE PRELEVEMENT	NOM DE L'OPERATEUR
Enduit béton	Enduit plâtreux blanc en faible quantité en vrac + peintures multiples en faible quantité non séparable + matériau gris en vrac non séparable	29/06/2018	JULIEN Mickaël
LOCALISATION		RESULTAT	
Mur A		Amiante non détecté

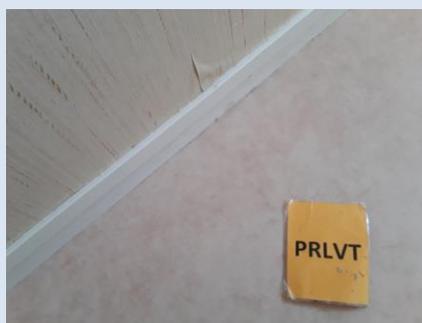
PRELEVEMENT : 26LAM0301P002			
NOM DU CLIENT	NUMERO DU DOSSIER		PIECE OU LOCAL
OPH77	26LAM0301 29/06/2018		Chambre 2
ELEMENT	DESCRIPTIF DU LABORATOIRE	DATE DE PRELEVEMENT	NOM DE L'OPERATEUR
Enduit	Enduit plâtreux blanc en faible quantité en vrac + peinture en faible quantité non séparable + matériau gris en faible quantité en vrac non séparable + carton en faible quantité non séparable	29/06/2018	JULIEN Mickaël
LOCALISATION		RESULTAT	
Mur B		Amiante non détecté

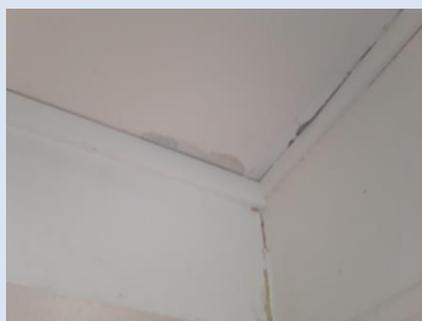
PRELEVEMENT : 26LAM0301P003			
NOM DU CLIENT	NUMERO DU DOSSIER		PIECE OU LOCAL
OPH77	26LAM0301 29/06/2018		Entrée
ELEMENT	DESCRIPTIF DU LABORATOIRE	DATE DE PRELEVEMENT	NOM DE L'OPERATEUR
Enduit béton	Enduit plâtreux blanc en vrac + peinture non séparable	29/06/2018	JULIEN Mickaël
LOCALISATION		RESULTAT	
Plafond		Amiante non détecté

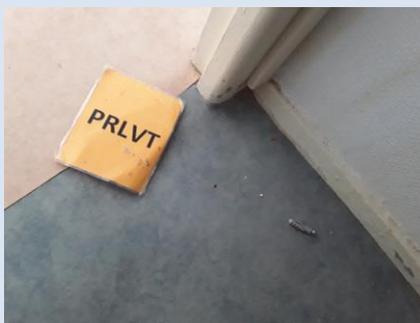
PRELEVEMENT : 26LAM0301P004			
NOM DU CLIENT	NUMERO DU DOSSIER	PIECE OU LOCAL	
OPH77	26LAM0301 29/06/2018	WC	
ELEMENT	DESCRIPTIF DU LABORATOIRE	DATE DE PRELEVEMENT	NOM DE L'OPERATEUR
Enduit	Enduit plâtreux blanc en faible quantité en vrac + peintures multiples en faible quantité non séparable + matériau gris en faible quantité en vrac non séparable + toile fibreuse blanche en faible quantité non séparable	29/06/2018	JULIEN Mickaël
LOCALISATION		RESULTAT	
Mur A		Amiante non détecté

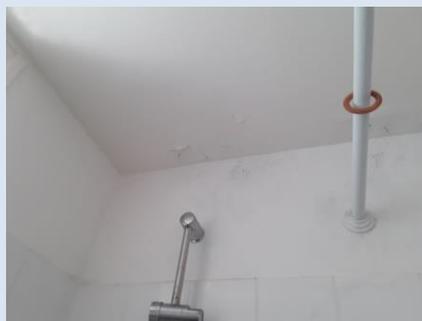
PRELEVEMENT : 26LAM0301P006			
NOM DU CLIENT	NUMERO DU DOSSIER	PIECE OU LOCAL	
OPH77	26LAM0301 29/06/2018	Salle de bains	
ELEMENT	DESCRIPTIF DU LABORATOIRE	DATE DE PRELEVEMENT	NOM DE L'OPERATEUR
Enduit béton	Enduit plâtreux blanc en vrac + peintures multiples non séparable	29/06/2018	JULIEN Mickaël
LOCALISATION		RESULTAT	
Plafond		Amiante non détecté
