Rapport de mission de repérage des matériaux et produits contenant de l'amiante avant réalisation de travaux

29 RUE DU 8 MAI 1945

77320 LA FERTE GAUCHER

RAPPORT N° :	26LAN0201	Laboratoire d'Analyses :	ITGA
Repérage réalisé le :	16/10/2018	Adresse laboratoire :	3 RUE ARMAND HERPIN LACROIX - CS 46537 35065 RENNES CEDEX
Accompagnateur :		Numéro d'accréditation :	1-5967
Par :	Mickaël JULIEN	Organisme d'assurance professionnelle :	AXA France
N° certificat :	CPDI 4129	Adresse assurance :	313 Terrasses de l'Arche 92727 NANTERRE CEDEX
Date d'obtention :	01/01/2017	N° de contrat d'assurance :	10063271004
Organisme certificateur	I.CERT Parc Edonia - Bâtiment G - Rue de la Terre Victoria - 35760 SAINT-GREGOIRE	Date de validité :	31/12/2018

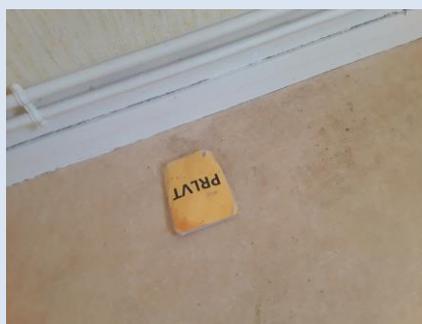
PRELEVEMENT : 26LAN0201P001			
NOM DU CLIENT	NUMERO DU DOSSIER		PIECE OU LOCAL
OPH77	26LAN0201 16/10/2018		Chambre 1
ELEMENT	DESCRIPTIF DU LABORATOIRE	DATE DE PRELEVEMENT	NOM DE L'OPERATEUR
Enduit béton	Enduit plâtreux blanc en faible quantité en vrac + peintures multiples non séparable + matériau gris en faible quantité en vrac non séparable	16/10/2018	JULIEN Mickaël
LOCALISATION		RESULTAT	
Mur A		Amiante non détecté

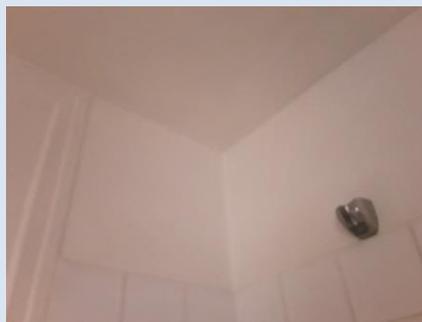
PRELEVEMENT : 26LAN0201P004			
NOM DU CLIENT	NUMERO DU DOSSIER	PIECE OU LOCAL	
OPH77	26LAN0201 16/10/2018	Salle de bains	
ELEMENT	DESCRIPTIF DU LABORATOIRE	DATE DE PRELEVEMENT	NOM DE L'OPERATEUR
Enduit béton	Enduit plâtreux blanc en faible quantité en vrac + peinture en faible quantité non séparable + toile fibreuse blanche en faible quantité non séparable	16/10/2018	JULIEN Mickaël
LOCALISATION		RESULTAT	
Plafond		Amiante non détecté

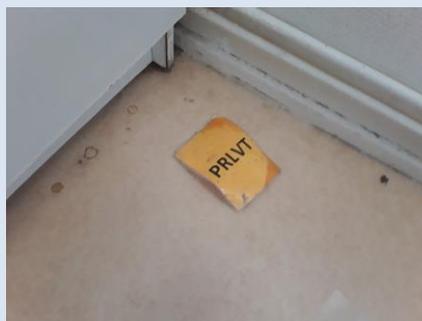
PRELEVEMENT : 26LAN0201P007			
NOM DU CLIENT	NUMERO DU DOSSIER	PIECE OU LOCAL	
OPH77	26LAN0201 16/10/2018	Cuisine	
ELEMENT	DESCRIPTIF DU LABORATOIRE	DATE DE PRELEVEMENT	NOM DE L'OPERATEUR
Enduit béton	Enduit plâtreux blanc en vrac + peintures multiples en faible quantité non séparable	16/10/2018	JULIEN Mickaël
LOCALISATION		RESULTAT	
Mur E		Amiante non détecté

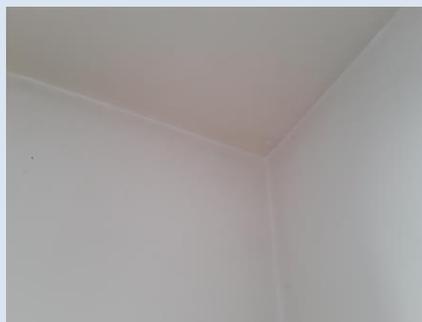
PRELEVEMENT : 26LAN0201P008			
NOM DU CLIENT	NUMERO DU DOSSIER	PIECE OU LOCAL	
OPH77	26LAN0201 16/10/2018	Séjour	
ELEMENT	DESCRIPTIF DU LABORATOIRE	DATE DE PRELEVEMENT	NOM DE L'OPERATEUR
Enduit béton	Enduit plâtreux blanc en vrac + peinture non séparable	16/10/2018	JULIEN Mickaël
LOCALISATION		RESULTAT	
Plafond		Amiante non détecté

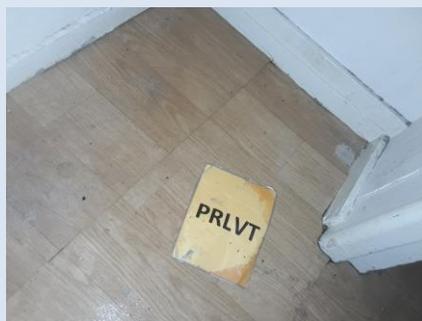
PRELEVEMENT : 26LAN0201P009			
NOM DU CLIENT	NUMERO DU DOSSIER	PIECE OU LOCAL	
OPH77	26LAN0201 16/10/2018	Placard 1	
ELEMENT	DESCRIPTIF DU LABORATOIRE	DATE DE PRELEVEMENT	NOM DE L'OPERATEUR
Revêtement souple	Peintures multiples non séparable + dalle dure cassante noire	16/10/2018	JULIEN Mickaël
LOCALISATION		RESULTAT	
Sol		Fr1:Amiante détecté (Chrysotile)

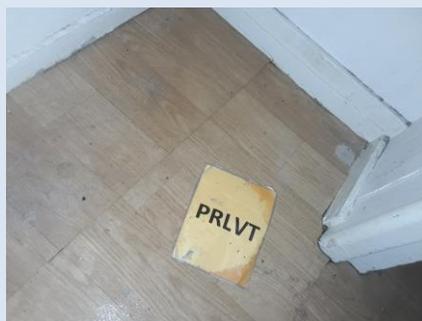
PRELEVEMENT : 26LAN0201P009			
NOM DU CLIENT	NUMERO DU DOSSIER	PIECE OU LOCAL	
OPH77	26LAN0201 16/10/2018	Placard 1	
ELEMENT	DESCRIPTIF DU LABORATOIRE	DATE DE PRELEVEMENT	NOM DE L'OPERATEUR
Revêtement souple	Colle bitumineuse noire + colle polymère jaune non séparable + colle polymère jaune non séparable + ragréage gris non séparable	16/10/2018	JULIEN Mickaël
LOCALISATION		RESULTAT	
Sol		Fr2:Amiante détecté (Chrysotile)

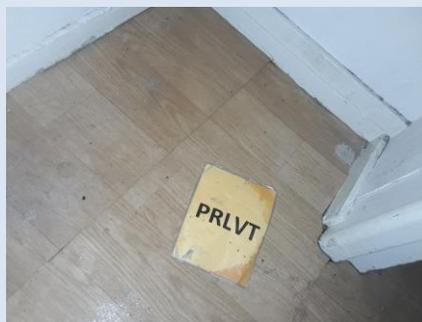
PRELEVEMENT : 26LAN0201P009			
NOM DU CLIENT	NUMERO DU DOSSIER	PIECE OU LOCAL	
OPH77	26LAN0201 16/10/2018	Placard 1	
ELEMENT	DESCRIPTIF DU LABORATOIRE	DATE DE PRELEVEMENT	NOM DE L'OPERATEUR
Revêtement souple	Revêtement souple marron + revêtement souple beige + matériau compact gris hétérogène	16/10/2018	JULIEN Mickaël
LOCALISATION		RESULTAT	
Sol		Fr3:Amiante non détecté

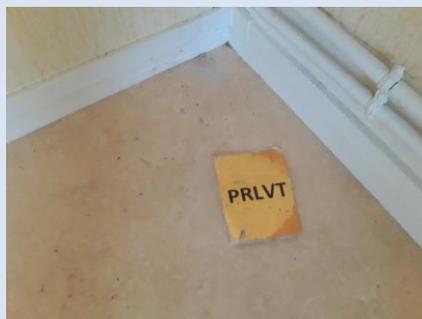
PRELEVEMENT : 26LAN0201P010			
NOM DU CLIENT	NUMERO DU DOSSIER	PIECE OU LOCAL	
OPH77	26LAN0201 16/10/2018	Chambre 1	
ELEMENT	DESCRIPTIF DU LABORATOIRE	DATE DE PRELEVEMENT	NOM DE L'OPERATEUR
Revêtement souple	Dalle dure cassante noire	16/10/2018	JULIEN Mickaël
LOCALISATION		RESULTAT	
Sol		Fr1:Amiante détecté (Chrysotile)

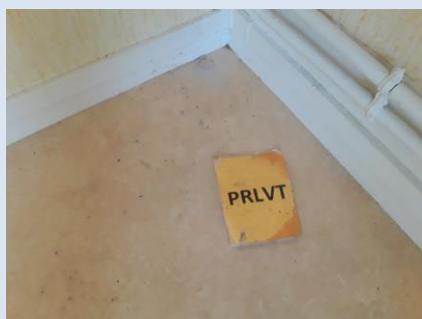
PRELEVEMENT : 26LAN0201P010			
NOM DU CLIENT	NUMERO DU DOSSIER	PIECE OU LOCAL	
OPH77	26LAN0201 16/10/2018	Chambre 1	
ELEMENT	DESCRIPTIF DU LABORATOIRE	DATE DE PRELEVEMENT	NOM DE L'OPERATEUR
Revêtement souple	Colle bitumineuse noire + colle polymère jaune non séparable + ragréage gris en vrac non séparable + matériau gris en faible quantité en vrac hétérogène non séparable	16/10/2018	JULIEN Mickaël
LOCALISATION		RESULTAT	
Sol		Fr2:Amiante détecté (Chrysotile)

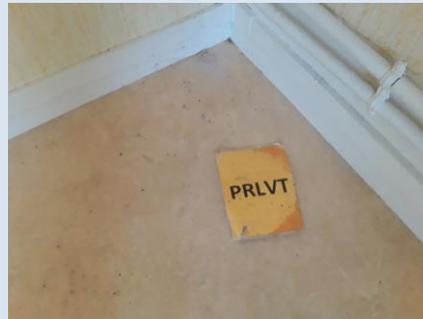
PRELEVEMENT : 26LAN0201P010			
NOM DU CLIENT	NUMERO DU DOSSIER	PIECE OU LOCAL	
OPH77	26LAN0201 16/10/2018	Chambre 1	
ELEMENT	DESCRIPTIF DU LABORATOIRE	DATE DE PRELEVEMENT	NOM DE L'OPERATEUR
Revêtement souple	Revêtement souple beige	16/10/2018	JULIEN Mickaël
LOCALISATION		RESULTAT	
Sol		Fr3:Amiante non détecté
