Rapport de mission de repérage des matériaux et produits contenant de l'amiante avant réalisation de travaux

31 RUE DU 8 MAI 1945 - LGT 1

77320 LA FERTE GAUCHER

RAPPORT N° :	26LAO0201	Laboratoire d'Analyses :	ITGA
Repérage réalisé le :	24/10/2017	Adresse laboratoire :	3 RUE ARMAND HERPIN LACROIX - CS 46537 35065 RENNES CEDEX
Accompagnateur :		Numéro d'accréditation :	1-5967
Par :	Gaetan BEDEL	Organisme d'assurance professionnelle :	ALLIANZ
N° certificat :	CPDI3869	Adresse assurance :	Direction Opérations Entreprises 5C Esplanade Charles de Gaulle 33081 BORDEAUX CEDEX
Date d'obtention :	22/04/2016	N° de contrat d'assurance :	55897385
Organisme certificateur	I.CERT PARC EDONIA - BAT G - RUE DE LA TERRE VICTORIA - 35760 SAINT GREGOIRE	Date de validité :	31/12/2017

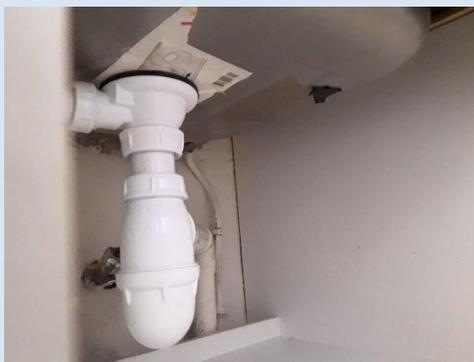
PRELEVEMENT : 26LAO0201P001			
NOM DU CLIENT	NUMERO DU DOSSIER		PIECE OU LOCAL
OPH77	26LAO0201 24/10/2017		Cuisine
ELEMENT	DESCRIPTIF DU LABORATOIRE	DATE DE PRELEVEMENT	NOM DE L'OPERATEUR
Revêtement bitumineux	Tampon bitumineux noir	24/10/2017	BEDEL Gaetan
LOCALISATION		RESULTAT	
Sous évier		Amiante non détecté

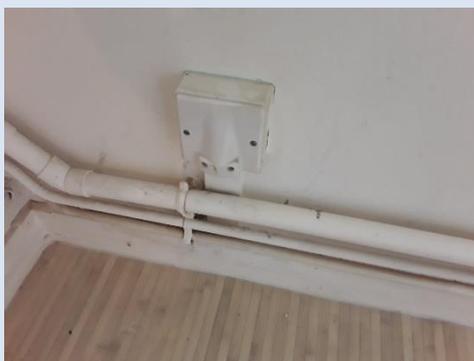
PRELEVEMENT : 26LAO0201P002			
NOM DU CLIENT	NUMERO DU DOSSIER		PIECE OU LOCAL
OPH77	26LAO0201 24/10/2017		Cuisine
ELEMENT	DESCRIPTIF DU LABORATOIRE	DATE DE PRELEVEMENT	NOM DE L'OPERATEUR
Enduit / Peinture béton	Enduit plâtreux blanc en faible quantité en vrac non séparable + peintures multiples en vrac non séparable	24/10/2017	BEDEL Gaetan
LOCALISATION		RESULTAT	
Mur B		Amiante non détecté

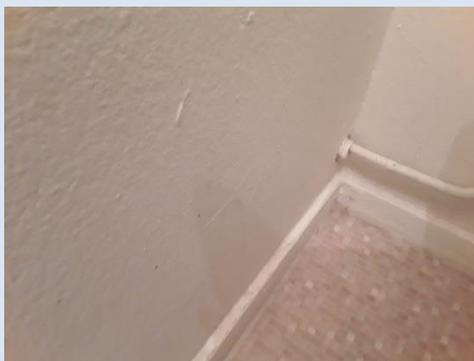
PRELEVEMENT : 26LAO0201P003			
NOM DU CLIENT	NUMERO DU DOSSIER		PIECE OU LOCAL
OPH77	26LAO0201 24/10/2017		WC
ELEMENT	DESCRIPTIF DU LABORATOIRE	DATE DE PRELEVEMENT	NOM DE L'OPERATEUR
Enduit / Peinture	Enduit gris en vrac + peintures multiples non séparable	24/10/2017	BEDEL Gaetan
LOCALISATION		RESULTAT	
Mur A		Amiante non détecté

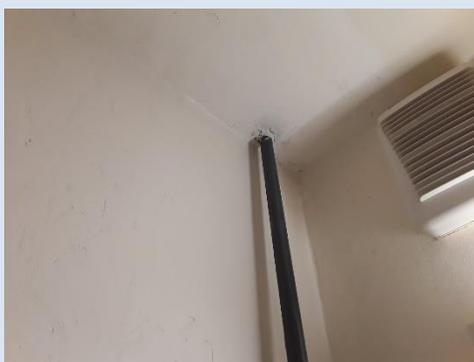
PRELEVEMENT : 26LAO0201P004			
NOM DU CLIENT	NUMERO DU DOSSIER		PIECE OU LOCAL
OPH77	26LAO0201 24/10/2017		Salle de bains
ELEMENT	DESCRIPTIF DU LABORATOIRE	DATE DE PRELEVEMENT	NOM DE L'OPERATEUR
Enduit / Peinture béton	Enduit plâtreux blanc en vrac + peinture non séparable + matériau beige en faible quantité en vrac non séparable	24/10/2017	BEDEL Gaetan
LOCALISATION		RESULTAT	
Plafonds		Amiante non détecté

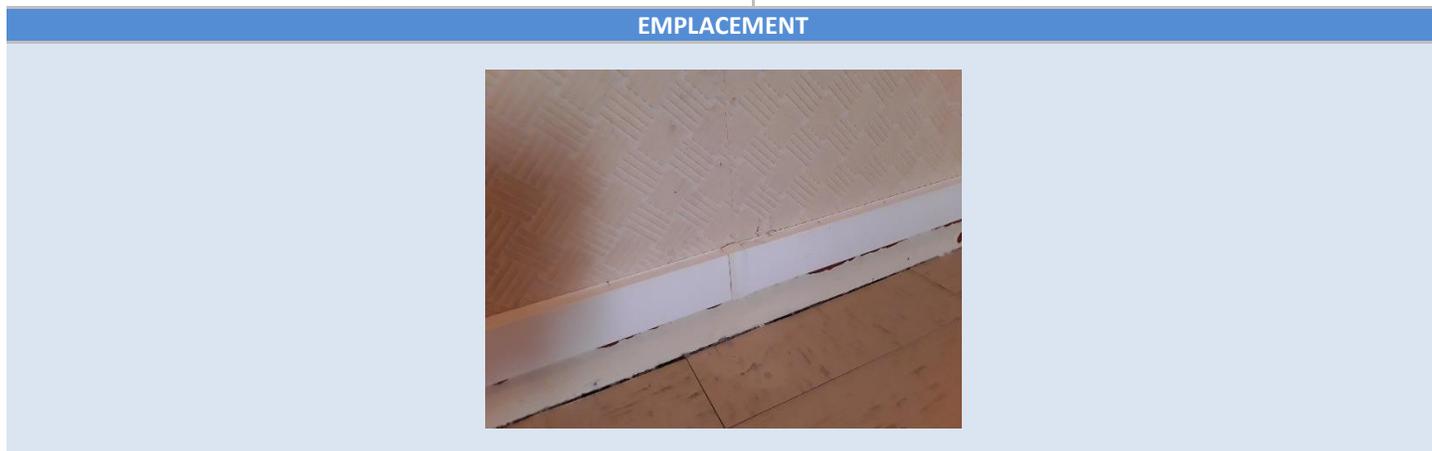
PRELEVEMENT : 26LAO0201P005			
NOM DU CLIENT	NUMERO DU DOSSIER		PIECE OU LOCAL
OPH77	26LAO0201 24/10/2017		Séjour
ELEMENT	DESCRIPTIF DU LABORATOIRE	DATE DE PRELEVEMENT	NOM DE L'OPERATEUR
Enduit / Peinture béton	Enduit gris en vrac + peinture non séparable + papier non séparable	24/10/2017	BEDEL Gaetan
LOCALISATION		RESULTAT	
Mur A		Amiante non détecté

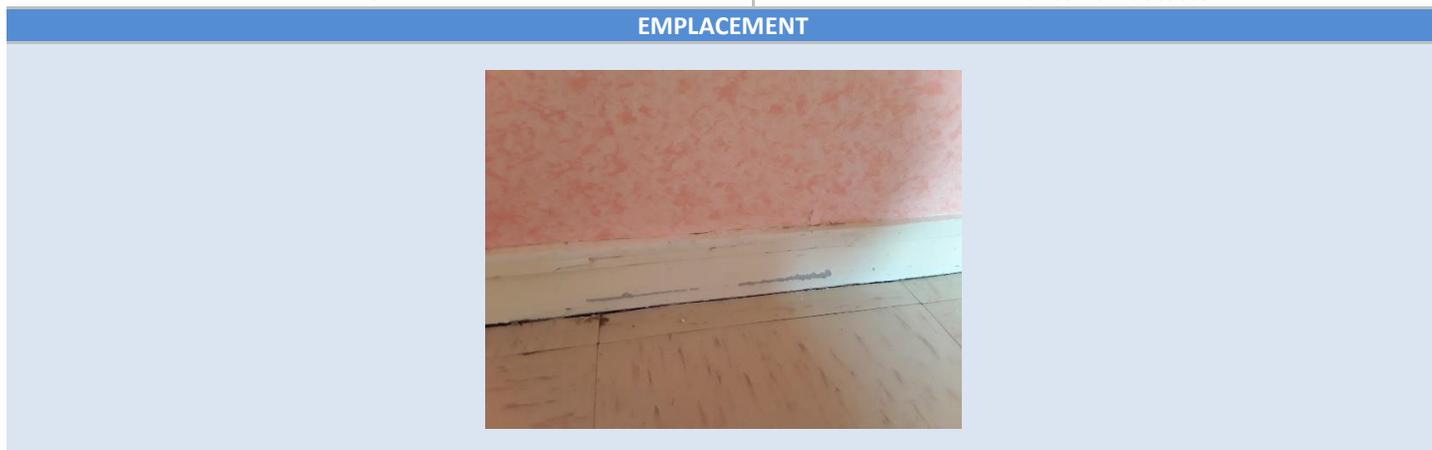
PRELEVEMENT : 26LAO0201P006			
NOM DU CLIENT	NUMERO DU DOSSIER		PIECE OU LOCAL
OPH77	26LAO0201 24/10/2017		Chambre 4
ELEMENT	DESCRIPTIF DU LABORATOIRE	DATE DE PRELEVEMENT	NOM DE L'OPERATEUR
Enduit / Peinture	Enduit gris en vrac + peintures multiples non séparable	24/10/2017	BEDEL Gaetan
LOCALISATION		RESULTAT	
Mur A		Amiante non détecté

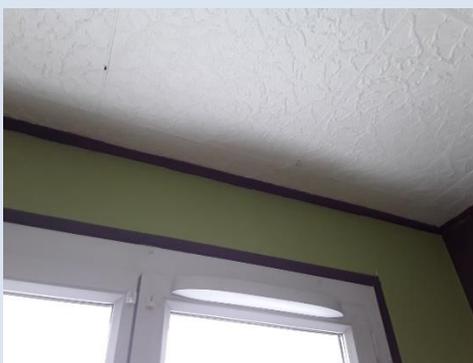
PRELEVEMENT : 26LAO0201P007			
NOM DU CLIENT	NUMERO DU DOSSIER		PIECE OU LOCAL
OPH77	26LAO0201 24/10/2017		Chambre 1
ELEMENT	DESCRIPTIF DU LABORATOIRE	DATE DE PRELEVEMENT	NOM DE L'OPERATEUR
Dalle de polystyrènes	Colle polymère jaune non séparable + polystyrène blanc en vrac + matériau blanc en vrac non séparable	24/10/2017	BEDEL Gaetan
LOCALISATION		RESULTAT	
Plafonds		Amiante non détecté

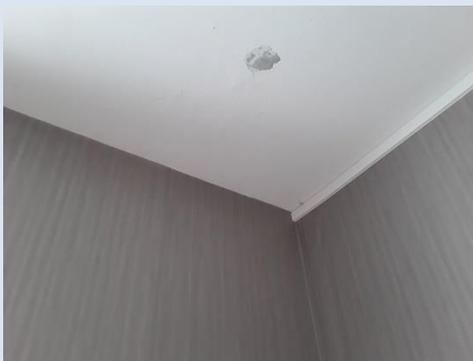
PRELEVEMENT : 26LAO0201P008			
NOM DU CLIENT	NUMERO DU DOSSIER		PIECE OU LOCAL
OPH77	26LAO0201 24/10/2017		Chambre 2
ELEMENT	DESCRIPTIF DU LABORATOIRE	DATE DE PRELEVEMENT	NOM DE L'OPERATEUR
Enduit / Peinture béton	Enduit gris en vrac + peintures multiples non séparable	24/10/2017	BEDEL Gaetan
LOCALISATION		RESULTAT	
Plafonds		Amiante non détecté

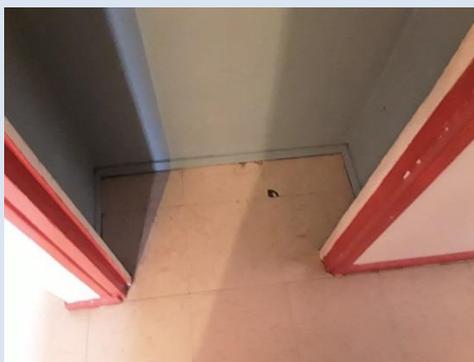
PIECE	ETAGE	ELEMENTS	DESCRIPTIF LABORATOIRE	REPERAGE	Echantillon	METHODE	ETAT	RESULTAT
Placard 1		Dalle de sol	Colle bitumineuse noire + colle polymère jaune en faible quantité non séparable	Sols	26LAO0201P009	RESULTAT ANALYSE	DEGRADATION PARTIELLE	Fr2:Amiante détecté (Chrysotile)
Cuisine		Revêtement souple	Colle bitumineuse noire	Sol	26LAO0201P011	RESULTAT ANALYSE	BON ETAT	Fr3:Amiante détecté (Chrysotile)
Entrée		Dalle de sol	Colle bitumineuse noire + colle polymère jaune en faible quantité non séparable	Sols	26LAO0201P009	ZSO	DEGRADATION PARTIELLE	Fr2:Amiante détecté (Chrysotile)
Chambre 1		Dalle de sol	Colle bitumineuse noire + colle polymère jaune en faible quantité non séparable	Sols	26LAO0201P009	ZSO	DEGRADATION PARTIELLE	Fr2:Amiante détecté (Chrysotile)
Chambre 2		Dalle de sol	Colle bitumineuse noire + colle polymère jaune en faible quantité non séparable	Sols	26LAO0201P009	ZSO	DEGRADATION PARTIELLE	Fr2:Amiante détecté (Chrysotile)

PRELEVEMENT : 26LAO0201P009			
NOM DU CLIENT	NUMERO DU DOSSIER		PIECE OU LOCAL
OPH77	26LAO0201 24/10/2017		Placard 1
ELEMENT	DESCRIPTIF DU LABORATOIRE	DATE DE PRELEVEMENT	NOM DE L'OPERATEUR
Dalle de sol	Colle bitumineuse noire + colle polymère jaune en faible quantité non séparable	24/10/2017	BEDEL Gaetan
LOCALISATION		RESULTAT	
Sols		Fr2:Amiante détecté (Chrysotile)

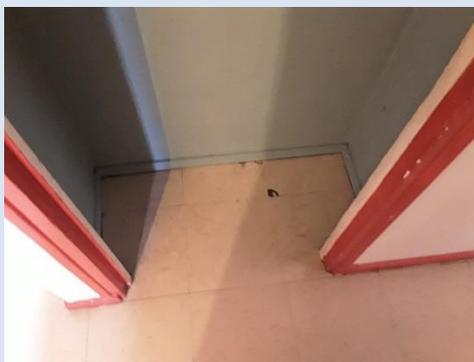
PRELEVEMENT : 26LAO0201P009			
NOM DU CLIENT	NUMERO DU DOSSIER		PIECE OU LOCAL
OPH77	26LAO0201 24/10/2017		Placard 1
ELEMENT	DESCRIPTIF DU LABORATOIRE	DATE DE PRELEVEMENT	NOM DE L'OPERATEUR
Dalle de sol	Dalle dure cassante beige	24/10/2017	BEDEL Gaetan
LOCALISATION		RESULTAT	
Sols		Fr1:Amiante non détecté

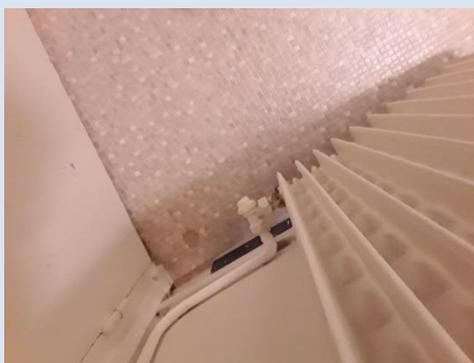
PRELEVEMENT : 26LAO0201P010			
NOM DU CLIENT	NUMERO DU DOSSIER		PIECE OU LOCAL
OPH77	26LAO0201 24/10/2017		Salle de bains
ELEMENT	DESCRIPTIF DU LABORATOIRE	DATE DE PRELEVEMENT	NOM DE L'OPERATEUR
Revêtement souple	Revêtement souple beige + colle polymère jaune non séparable + sous couche de ragréage beige	24/10/2017	BEDEL Gaetan
LOCALISATION		RESULTAT	
Sols		Amiante non détecté

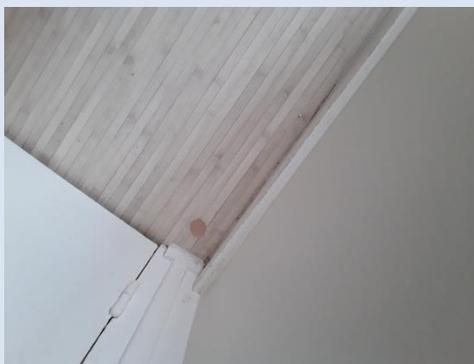
PRELEVEMENT : 26LAO0201P011			
NOM DU CLIENT	NUMERO DU DOSSIER		PIECE OU LOCAL
OPH77	26LAO0201 24/10/2017		Cuisine
ELEMENT	DESCRIPTIF DU LABORATOIRE	DATE DE PRELEVEMENT	NOM DE L'OPERATEUR
Revêtement souple	Colle bitumineuse noire	24/10/2017	BEDEL Gaetan
LOCALISATION		RESULTAT	
Sol		Fr3:Amiante détecté (Chrysotile)

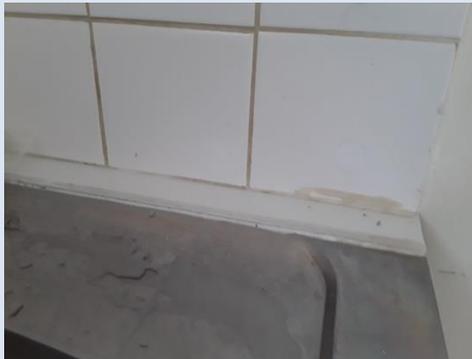
PRELEVEMENT : 26LAO0201P012			
NOM DU CLIENT	NUMERO DU DOSSIER		PIECE OU LOCAL
OPH77	26LAO0201 24/10/2017		Cuisine
ELEMENT	DESCRIPTIF DU LABORATOIRE	DATE DE PRELEVEMENT	NOM DE L'OPERATEUR
Faïence 1	Colle beige + peintures multiples non séparable + carrelage	24/10/2017	BEDEL Gaetan
LOCALISATION		RESULTAT	
Mur C		Amiante non détecté
