Rapport de mission de repérage des matériaux et produits contenant de l'amiante avant
réalisation de travaux

35 RUE DU 8 MAI 1945- APT 202

77320 LA FERTE GAUCHER

RAPPORT N° :	26LAQ0202	Laboratoire d'Analyses :	ITGA
Repérage réalisé le :	11/10/2017	Adresse laboratoire :	3 RUE ARMAND HERPIN LACROIX - CS 46537 35065 RENNES CEDEX
Accompagnateur :		Numéro d'accréditation :	1-5967
Par :	Florian BOCQUET	Organisme d'assurance professionnelle :	ALLIANZ
N° certificat :	CPDI 4382	Adresse assurance :	Direction Opérations Entreprises 5C Esplanade Charles de Gaulle 33081 BORDEAUX CEDEX
Date d'obtention :	04/04/2017	N° de contrat d'assurance :	55897385
Organisme certificateur	I.CERT PARC EDONIA - BAT G - RUE DE LA TERRE VICTORIA - 35760 SAINT GREGOIRE	Date de validité :	31/12/2017

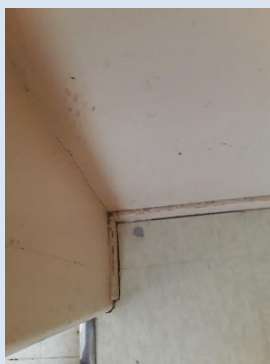
PRELEVEMENT : 26LAQ0202P001			
NOM DU CLIENT	NUMERO DU DOSSIER		PIECE OU LOCAL
OPH77	26LAQ0202 11/10/2017		Débarras
ELEMENT	DESCRIPTIF DU LABORATOIRE	DATE DE PRELEVEMENT	NOM DE L'OPERATEUR
Dalle de sol	Colle bitumineuse noire	11/10/2017	BOCQUET Florian
LOCALISATION		RESULTAT	
Sol		Fr3:Amiante détecté (Chrysotile)

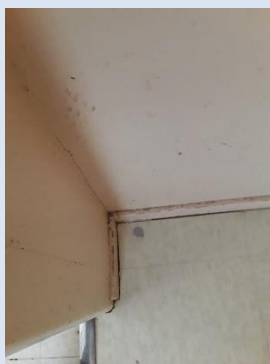
PRELEVEMENT : 26LAQ0202P001			
NOM DU CLIENT	NUMERO DU DOSSIER		PIECE OU LOCAL
OPH77	26LAQ0202 11/10/2017		Débarras
ELEMENT	DESCRIPTIF DU LABORATOIRE	DATE DE PRELEVEMENT	NOM DE L'OPERATEUR
Dalle de sol	Colle polymère jaune non séparable + dalle dure cassante noire	11/10/2017	BOCQUET Florian
LOCALISATION		RESULTAT	
Sol		Fr2:Amiante détecté (Chrysotile)

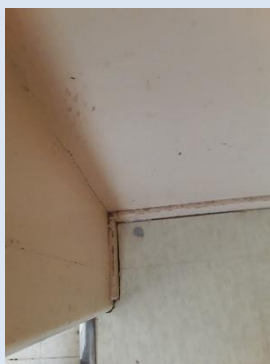
PRELEVEMENT : 26LAQ0202P001			
NOM DU CLIENT	NUMERO DU DOSSIER		PIECE OU LOCAL
OPH77	26LAQ0202 11/10/2017		Débarras
ELEMENT	DESCRIPTIF DU LABORATOIRE	DATE DE PRELEVEMENT	NOM DE L'OPERATEUR
Dalle de sol	Revêtement souple blanc + matériau compact gris hétérogène	11/10/2017	BOCQUET Florian
LOCALISATION		RESULTAT	
Sol		Fr1:Amiante non détecté

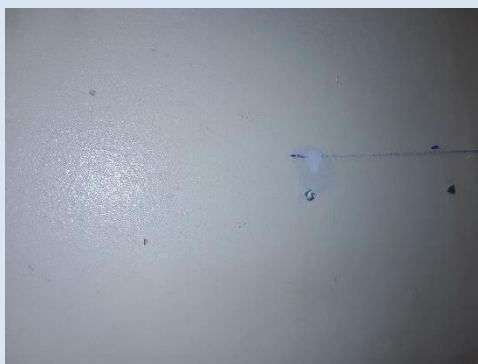
PRELEVEMENT : 26LAQ0202P002			
NOM DU CLIENT	NUMERO DU DOSSIER		PIECE OU LOCAL
OPH77	26LAQ0202 11/10/2017		Débarras
ELEMENT	DESCRIPTIF DU LABORATOIRE	DATE DE PRELEVEMENT	NOM DE L'OPERATEUR
Enduit / Peinture	Enduit gris en vrac + peinture non séparable	11/10/2017	BOCQUET Florian
LOCALISATION		RESULTAT	
Mur A		Amiante non détecté

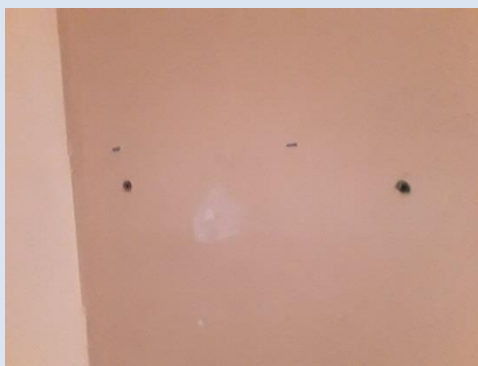
PRELEVEMENT : 26LAQ0202P003			
NOM DU CLIENT	NUMERO DU DOSSIER		PIECE OU LOCAL
OPH77	26LAQ0202 11/10/2017		Débarras
ELEMENT	DESCRIPTIF DU LABORATOIRE	DATE DE PRELEVEMENT	NOM DE L'OPERATEUR
Enduit / Peinture	Enduit gris en vrac + peinture non séparable	11/10/2017	BOCQUET Florian
LOCALISATION		RESULTAT	
Mur A		Amiante non détecté

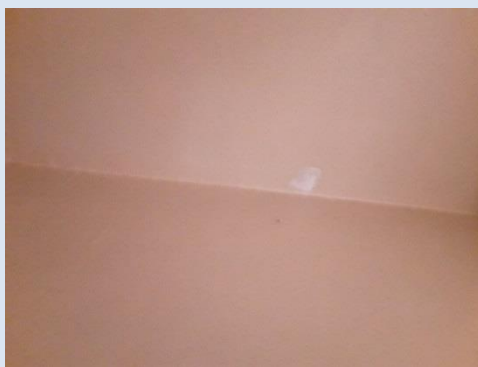
PRELEVEMENT : 26LAQ0202P004			
NOM DU CLIENT	NUMERO DU DOSSIER		PIECE OU LOCAL
OPH77	26LAQ0202 11/10/2017		Chambre
ELEMENT	DESCRIPTIF DU LABORATOIRE	DATE DE PRELEVEMENT	NOM DE L'OPERATEUR
Enduit / Peinture	Enduit beige en vrac + peinture non séparable	11/10/2017	BOCQUET Florian
LOCALISATION		RESULTAT	
Plafond		Amiante non détecté

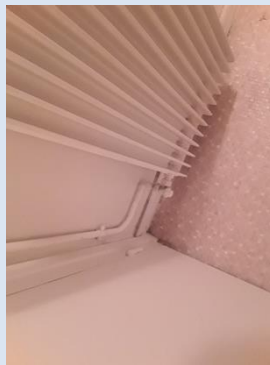
PRELEVEMENT : 26LAQ0202P005			
NOM DU CLIENT	NUMERO DU DOSSIER		PIECE OU LOCAL
OPH77	26LAQ0202 11/10/2017		Salle de bains
ELEMENT	DESCRIPTIF DU LABORATOIRE	DATE DE PRELEVEMENT	NOM DE L'OPERATEUR
Revêtement souple	Peinture non séparable + revêtement souple blanc + revêtement souple beige avec couche fibreuse et poussières + matériau compact gris hétérogène	11/10/2017	BOCQUET Florian
LOCALISATION		RESULTAT	
Sol		Fr1:Amiante non détecté

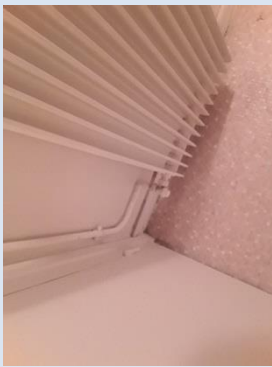
PRELEVEMENT : 26LAQ0202P005			
NOM DU CLIENT	NUMERO DU DOSSIER		PIECE OU LOCAL
OPH77	26LAQ0202 11/10/2017		Salle de bains
ELEMENT	DESCRIPTIF DU LABORATOIRE	DATE DE PRELEVEMENT	NOM DE L'OPERATEUR
Revêtement souple	Colle polymère jaune non séparable + colle bitumineuse noire + ragréage gris non séparable	11/10/2017	BOCQUET Florian
LOCALISATION		RESULTAT	
Sol		Fr2:Amiante détecté (Chrysotile)	
EMPLACEMENT

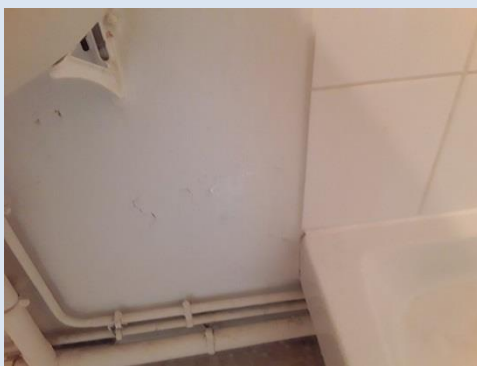
PRELEVEMENT : 26LAQ0202P007			
NOM DU CLIENT	NUMERO DU DOSSIER		PIECE OU LOCAL
OPH77	26LAQ0202 11/10/2017		Salle de bains
ELEMENT	DESCRIPTIF DU LABORATOIRE	DATE DE PRELEVEMENT	NOM DE L'OPERATEUR
Enduit / Peinture	Enduit plâtreux blanc en vrac + peintures multiples non séparable	11/10/2017	BOCQUET Florian
LOCALISATION		RESULTAT	
Mur B		Amiante non détecté

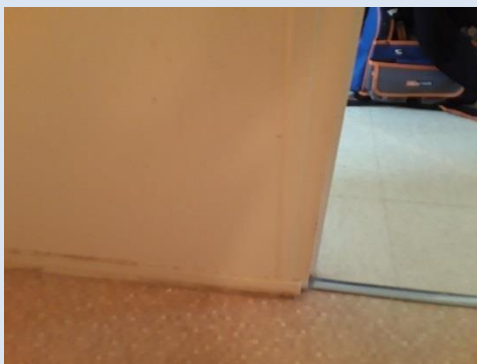
PRELEVEMENT : 26LAQ0202P008			
NOM DU CLIENT	NUMERO DU DOSSIER		PIECE OU LOCAL
OPH77	26LAQ0202 11/10/2017		Salle de bains
ELEMENT	DESCRIPTIF DU LABORATOIRE	DATE DE PRELEVEMENT	NOM DE L'OPERATEUR
Enduit / Peinture	Enduit beige en vrac + peintures multiples non séparable	11/10/2017	BOCQUET Florian
LOCALISATION		RESULTAT	
Mur D		Amiante non détecté

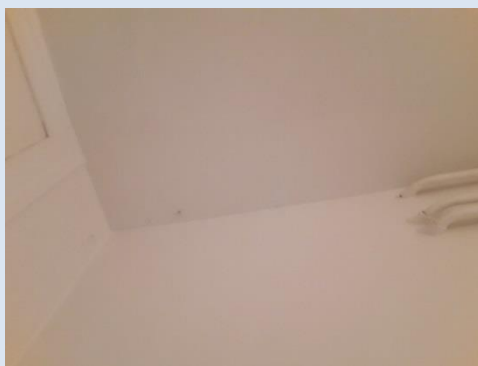
PRELEVEMENT : 26LAQ0202P009			
NOM DU CLIENT	NUMERO DU DOSSIER		PIECE OU LOCAL
OPH77	26LAQ0202 11/10/2017		Salle de bains
ELEMENT	DESCRIPTIF DU LABORATOIRE	DATE DE PRELEVEMENT	NOM DE L'OPERATEUR
Enduit / Peinture	Enduit plâtreux blanc en vrac + peinture non séparable	11/10/2017	BOCQUET Florian
LOCALISATION		RESULTAT	
Plafond		Amiante non détecté

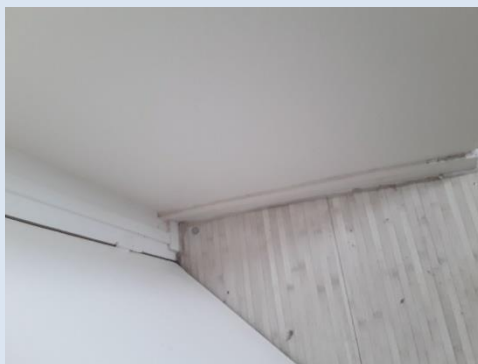
PRELEVEMENT : 26LAQ0202P010			
NOM DU CLIENT	NUMERO DU DOSSIER		PIECE OU LOCAL
OPH77	26LAQ0202 11/10/2017		Cuisine
ELEMENT	DESCRIPTIF DU LABORATOIRE	DATE DE PRELEVEMENT	NOM DE L'OPERATEUR
Revêtement souple	Colle bitumineuse noire + ragréage gris non séparable	11/10/2017	BOCQUET Florian
LOCALISATION		RESULTAT	
Sol		Fr2:Amiante détecté (Chrysotile)

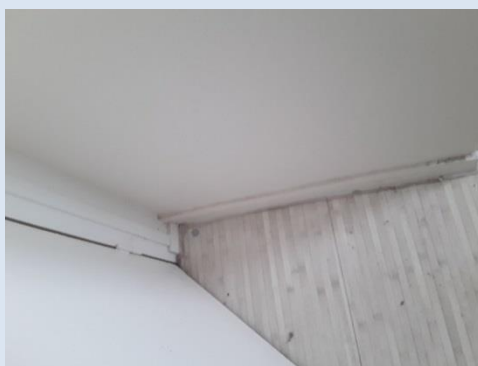
PRELEVEMENT : 26LAQ0202P010			
NOM DU CLIENT	NUMERO DU DOSSIER		PIECE OU LOCAL
OPH77	26LAQ0202 11/10/2017		Cuisine
ELEMENT	DESCRIPTIF DU LABORATOIRE	DATE DE PRELEVEMENT	NOM DE L'OPERATEUR
Revêtement souple	Revêtement souple beige + colle polymère jaune non séparable + revêtement souple blanc	11/10/2017	BOCQUET Florian
LOCALISATION		RESULTAT	
Sol		Fr1:Amiante non détecté

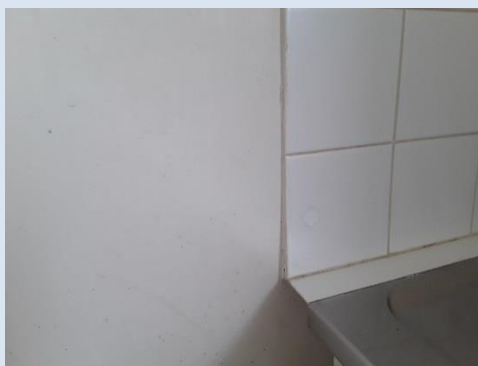
PRELEVEMENT : 26LAQ0202P011			
NOM DU CLIENT	NUMERO DU DOSSIER		PIECE OU LOCAL
OPH77	26LAQ0202 11/10/2017		Cuisine
ELEMENT	DESCRIPTIF DU LABORATOIRE	DATE DE PRELEVEMENT	NOM DE L'OPERATEUR
Faïence 1	Colle beige + carrelage	11/10/2017	BOCQUET Florian
LOCALISATION		RESULTAT	
Mur C		Amiante non détecté

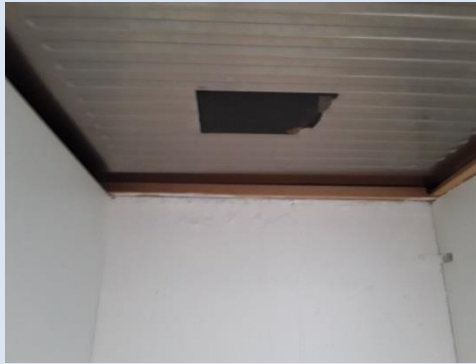
PRELEVEMENT : 26LAQ0202P012			
NOM DU CLIENT	NUMERO DU DOSSIER		PIECE OU LOCAL
OPH77	26LAQ0202 11/10/2017		Cuisine
ELEMENT	DESCRIPTIF DU LABORATOIRE	DATE DE PRELEVEMENT	NOM DE L'OPERATEUR
Revêtement bitumineux	Tampon bitumineux noir avec couche souple	11/10/2017	BOCQUET Florian
LOCALISATION		RESULTAT	
Sous évier		Amiante non détecté
