Rapport de mission de repérage des matériaux et produits contenant de l'amiante avant réalisation de travaux

35 RUE DU 8 MAI 1945

77320 LA FERTE GAUCHER

RAPPORT N° :	26LAQ0401	Laboratoire d'Analyses :	ITGA
Repérage réalisé le :	30/11/2018	Adresse laboratoire :	3 RUE ARMAND HERPIN LACROIX - CS 46537 35065 RENNES CEDEX
Accompagnateur :		Numéro d'accréditation :	1-5967
Par :	Mickaël JULIEN	Organisme d'assurance professionnelle :	AXA France
N° certificat :	CPDI 4129	Adresse assurance :	313 Terrasses de l'Arche 92727 NANTERRE CEDEX
Date d'obtention :	01/01/2017	N° de contrat d'assurance :	10063271004
Organisme certificateur	I.CERT Parc Edonia - Bâtiment G - Rue de la Terre Victoria - 35760 SAINT-GREGOIRE	Date de validité :	31/12/2018

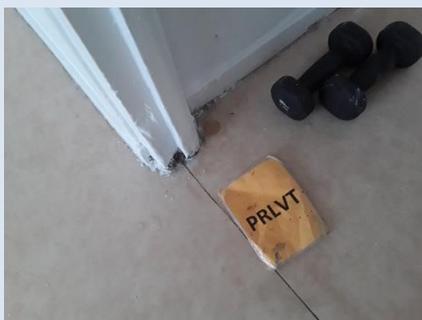
PRELEVEMENT : 26LAQ0401P001			
NOM DU CLIENT	NUMERO DU DOSSIER	PIECE OU LOCAL	
OPH77	26LAQ0401 30/11/2018	Placard 2 (RC)	
ELEMENT	DESCRIPTIF DU LABORATOIRE	DATE DE PRELEVEMENT	NOM DE L'OPERATEUR
Revêtement souple	Revêtement souple beige	30/11/2018	JULIEN Mickaël
LOCALISATION		RESULTAT	
Sol		Fr1:Amiante non détecté

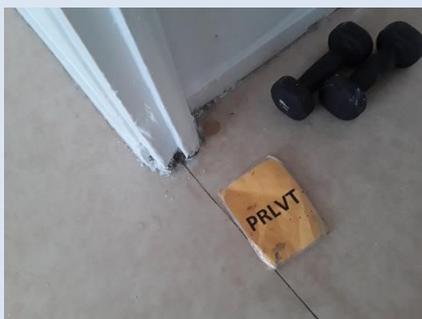
PRELEVEMENT : 26LAQ0401P001			
NOM DU CLIENT	NUMERO DU DOSSIER	PIECE OU LOCAL	
OPH77	26LAQ0401 30/11/2018	Placard 2 (RC)	
ELEMENT	DESCRIPTIF DU LABORATOIRE	DATE DE PRELEVEMENT	NOM DE L'OPERATEUR
Revêtement souple	Colle polymère jaune non séparable + colle bitumineuse noire + peinture en faible quantité non séparable + ragréage gris en faible quantité non séparable + sous couche de ragréage blanche en faible quantité non séparable	30/11/2018	JULIEN Mickaël
LOCALISATION		RESULTAT	
Sol		Fr2:Amiante détecté (Chrysotile)

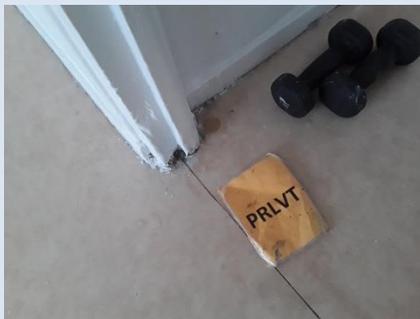
PRELEVEMENT : 26LAQ0401P001			
NOM DU CLIENT	NUMERO DU DOSSIER	PIECE OU LOCAL	
OPH77	26LAQ0401 30/11/2018	Placard 2 (RC)	
ELEMENT	DESCRIPTIF DU LABORATOIRE	DATE DE PRELEVEMENT	NOM DE L'OPERATEUR
Revêtement souple	Dalle dure cassante beige	30/11/2018	JULIEN Mickaël
LOCALISATION		RESULTAT	
Sol		Fr3:Amiante non détecté

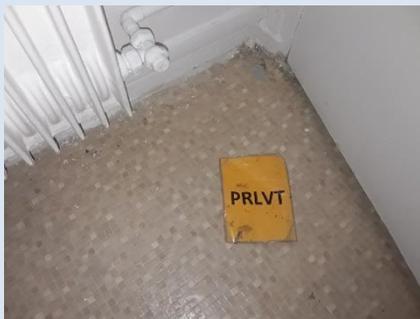
PRELEVEMENT : 26LAQ0401P002			
NOM DU CLIENT	NUMERO DU DOSSIER	PIECE OU LOCAL	
OPH77	26LAQ0401 30/11/2018	Salle de bains (RC)	
ELEMENT	DESCRIPTIF DU LABORATOIRE	DATE DE PRELEVEMENT	NOM DE L'OPERATEUR
Revêtement souple	Revêtement souple beige + revêtement souple gris	30/11/2018	JULIEN Mickaël
LOCALISATION		RESULTAT	
Sol		Fr1:Amiante non détecté

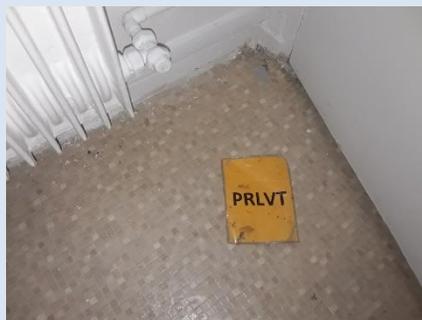
PRELEVEMENT : 26LAQ0401P002			
NOM DU CLIENT	NUMERO DU DOSSIER	PIECE OU LOCAL	
OPH77	26LAQ0401 30/11/2018	Salle de bains (RC)	
ELEMENT	DESCRIPTIF DU LABORATOIRE	DATE DE PRELEVEMENT	NOM DE L'OPERATEUR
Revêtement souple	Colle polymère jaune non séparable + colle polymère jaune non séparable + colle bitumineuse noire + ragréage gris en faible quantité non séparable	30/11/2018	JULIEN Mickaël
LOCALISATION		RESULTAT	
Sol		Fr2:Amiante détecté (Chrysotile)

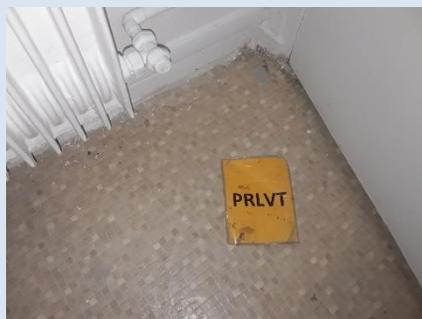
PRELEVEMENT : 26LAQ0401P002			
NOM DU CLIENT	NUMERO DU DOSSIER	PIECE OU LOCAL	
OPH77	26LAQ0401 30/11/2018	Salle de bains (RC)	
ELEMENT	DESCRIPTIF DU LABORATOIRE	DATE DE PRELEVEMENT	NOM DE L'OPERATEUR
Revêtement souple	Dalle dure cassante beige	30/11/2018	JULIEN Mickaël
LOCALISATION		RESULTAT	
Sol		Fr3:Amiante non détecté

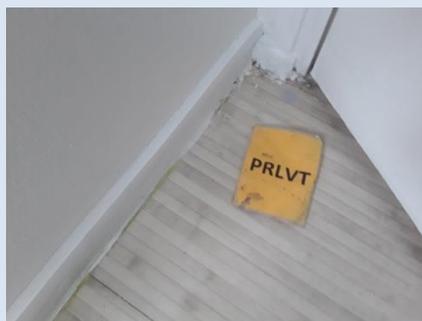
PRELEVEMENT : 26LAQ0401P003			
NOM DU CLIENT	NUMERO DU DOSSIER	PIECE OU LOCAL	
OPH77	26LAQ0401 30/11/2018	Cuisine (RC)	
ELEMENT	DESCRIPTIF DU LABORATOIRE	DATE DE PRELEVEMENT	NOM DE L'OPERATEUR
Revêtement souple	Colle polymère jaune non séparable + colle polymère jaune non séparable + colle bitumineuse noire + ragréage gris non séparable	30/11/2018	JULIEN Mickaël
LOCALISATION		RESULTAT	
Sol		Fr1:Amiante détecté (Chrysotile)

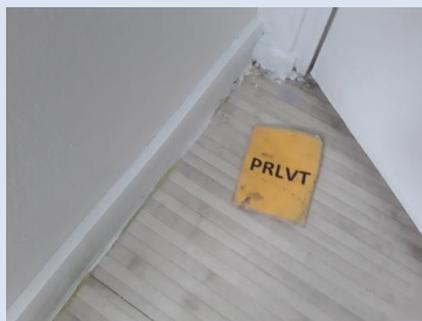
PRELEVEMENT : 26LAQ0401P003			
NOM DU CLIENT	NUMERO DU DOSSIER	PIECE OU LOCAL	
OPH77	26LAQ0401 30/11/2018	Cuisine (RC)	
ELEMENT	DESCRIPTIF DU LABORATOIRE	DATE DE PRELEVEMENT	NOM DE L'OPERATEUR
Revêtement souple	Dalle dure cassante beige	30/11/2018	JULIEN Mickaël
LOCALISATION		RESULTAT	
Sol		Fr2:Amiante non détecté

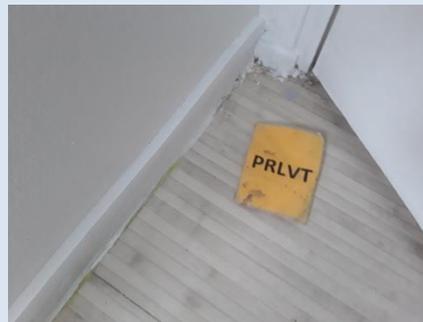
PRELEVEMENT : 26LAQ0401P003			
NOM DU CLIENT	NUMERO DU DOSSIER	PIECE OU LOCAL	
OPH77	26LAQ0401 30/11/2018	Cuisine (RC)	
ELEMENT	DESCRIPTIF DU LABORATOIRE	DATE DE PRELEVEMENT	NOM DE L'OPERATEUR
Revêtement souple	Revêtement souple blanc + revêtement souple bleu + matériau compact gris hétérogène	30/11/2018	JULIEN Mickaël
LOCALISATION		RESULTAT	
Sol		Fr3:Amiante non détecté
