Rapport de mission de repérage des matériaux et produits contenant de l'amiante avant réalisation de travaux

Norme NF X 46-020 V .2017

35 RUE DU 8 MAI 1945

RAPPORT N° :	26LAQ0402	Laboratoire d'Analyses :	ITGA
Repérage réalisé le :	03/10/2019	Adresse laboratoire :	3 RUE ARMAND HERPIN LACROIX - CS 46537 35065 RENNES CEDEX
Accompagnateur :		Numéro d'accréditation :	1-5967
Par :	Lyes IZABACHENE	Organisme d'assurance professionnelle :	AXA France
N° certificat :	1378	Adresse assurance :	313 Terrasses de l'Arche 92727 NANTERRE CEDEX
Date d'obtention :	03/09/2015	N° de contrat d'assurance :	10158549604
Organisme certificateur	CEBTP ZAC La Clef Saint Pierre - 12 Avenue Gay Lussac - 78990 ELANCOURT	Date de validité :	31/12/2019

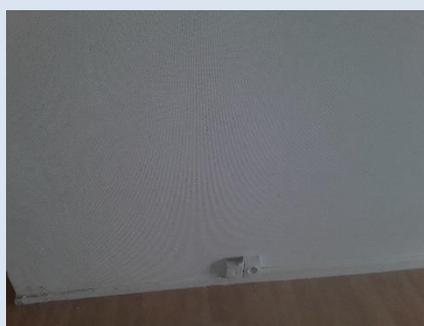
PRELEVEMENT : 26LAQ0402P001			
NOM DU CLIENT	NUMERO DU DOSSIER	PIECE OU LOCAL	
OPH77	26LAQ0402 03/10/2019	Séjour (R+4)	
ELEMENT	DESCRIPTIF DU LABORATOIRE	DATE DE PRELEVEMENT	NOM DE L'OPERATEUR
Enduit / Peinture béton	Enduit gris en vrac	03/10/2019	IZABACHENE Lyes
LOCALISATION		RESULTAT	
Mur E		Fr1:Amiante non détecté

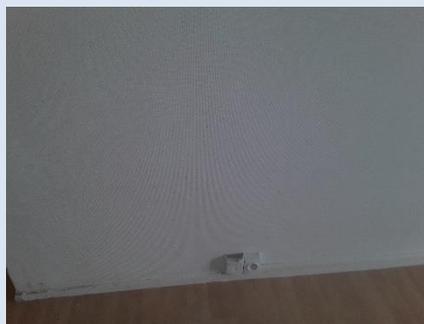
PRELEVEMENT : 26LAQ0402P001			
NOM DU CLIENT	NUMERO DU DOSSIER	PIECE OU LOCAL	
OPH77	26LAQ0402 03/10/2019	Séjour (R+4)	
ELEMENT	DESCRIPTIF DU LABORATOIRE	DATE DE PRELEVEMENT	NOM DE L'OPERATEUR
Enduit / Peinture béton	Peinture avec couche en toile	03/10/2019	IZABACHENE Lyes
LOCALISATION		RESULTAT	
Mur E		Fr2:Amiante non détecté

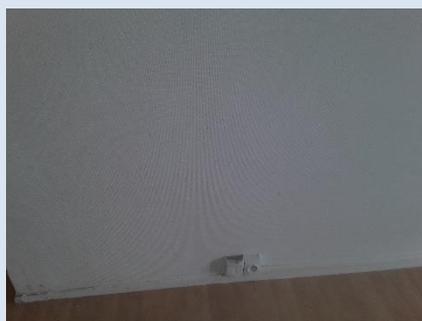
PRELEVEMENT : 26LAQ0402P002			
NOM DU CLIENT	NUMERO DU DOSSIER		PIECE OU LOCAL
OPH77	26LAQ0402 03/10/2019		Séjour (R+4)
ELEMENT	DESCRIPTIF DU LABORATOIRE	DATE DE PRELEVEMENT	NOM DE L'OPERATEUR
Enduit / Peinture	Enduit plâtreux blanc en vrac + peinture avec couche en toile non séparable	03/10/2019	IZABACHENE Lyes
LOCALISATION		RESULTAT	
Mur B		Amiante non détecté

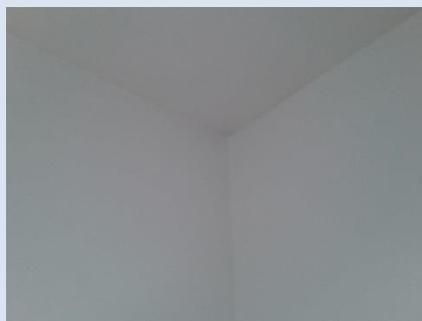
PRELEVEMENT : 26LAQ0402P003			
NOM DU CLIENT	NUMERO DU DOSSIER		PIECE OU LOCAL
OPH77	26LAQ0402 03/10/2019		Séjour (R+4)
ELEMENT	DESCRIPTIF DU LABORATOIRE	DATE DE PRELEVEMENT	NOM DE L'OPERATEUR
Enduit / Peinture béton	Enduit gris en vrac + peintures multiples non séparable	03/10/2019	IZABACHENE Lyes
LOCALISATION		RESULTAT	
Plafond		Amiante non détecté

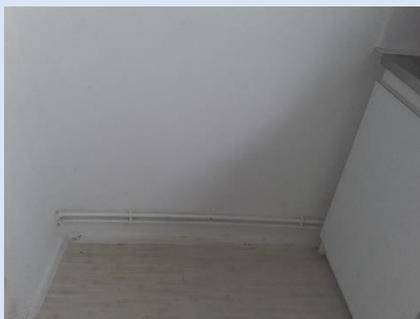
PRELEVEMENT : 26LAQ0402P004			
NOM DU CLIENT	NUMERO DU DOSSIER	PIECE OU LOCAL	
OPH77	26LAQ0402 03/10/2019	Cuisine (R+4)	
ELEMENT	DESCRIPTIF DU LABORATOIRE	DATE DE PRELEVEMENT	NOM DE L'OPERATEUR
Enduit / Peinture béton	Enduit gris en vrac + peintures multiples non séparable	03/10/2019	IZABACHENE Lyes
LOCALISATION		RESULTAT	
Mur C		Amiante non détecté

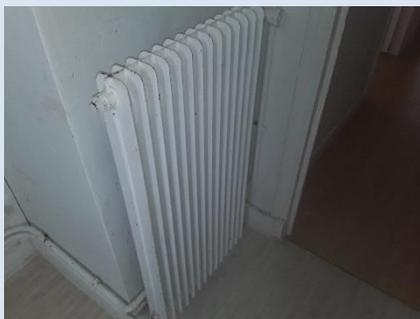
PRELEVEMENT : 26LAQ0402P005			
NOM DU CLIENT	NUMERO DU DOSSIER	PIECE OU LOCAL	
OPH77	26LAQ0402 03/10/2019	Cuisine (R+4)	
ELEMENT	DESCRIPTIF DU LABORATOIRE	DATE DE PRELEVEMENT	NOM DE L'OPERATEUR
Enduit / Peinture	Enduit gris en vrac	03/10/2019	IZABACHENE Lyes
LOCALISATION		RESULTAT	
Mur A		Fr1:Amiante non détecté

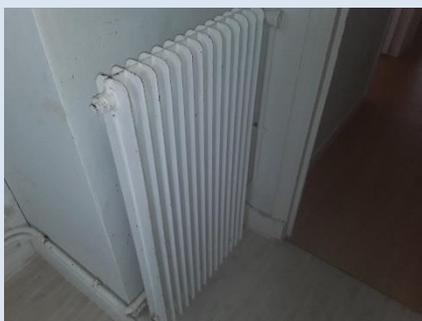
PRELEVEMENT : 26LAQ0402P005			
NOM DU CLIENT	NUMERO DU DOSSIER	PIECE OU LOCAL	
OPH77	26LAQ0402 03/10/2019	Cuisine (R+4)	
ELEMENT	DESCRIPTIF DU LABORATOIRE	DATE DE PRELEVEMENT	NOM DE L'OPERATEUR
Enduit / Peinture	Peintures multiples	03/10/2019	IZABACHENE Lyes
LOCALISATION		RESULTAT	
Mur A		Fr2:Amiante non détecté

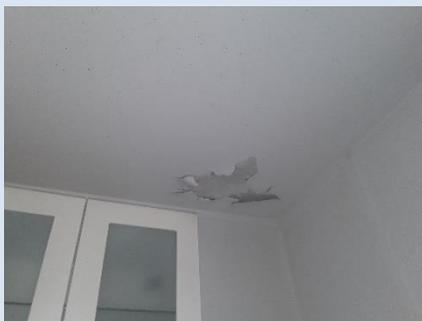
PRELEVEMENT : 26LAQ0402P006			
NOM DU CLIENT	NUMERO DU DOSSIER	PIECE OU LOCAL	
OPH77	26LAQ0402 03/10/2019	Cuisine (R+4)	
ELEMENT	DESCRIPTIF DU LABORATOIRE	DATE DE PRELEVEMENT	NOM DE L'OPERATEUR
Enduit / Peinture béton	Peintures multiples en vrac	03/10/2019	IZABACHENE Lyes
LOCALISATION		RESULTAT	
Plafond		Amiante non détecté

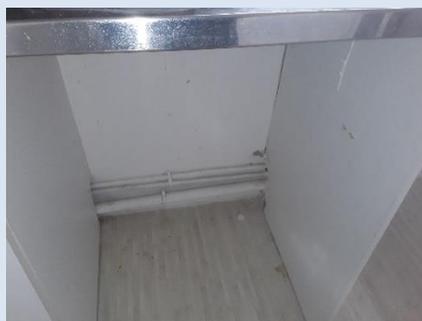
PIECE	ETAGE	ELEMENTS	DESCRIPTIF LABORATOIRE	Echantillon	REPERAGE	ETAT	RESULTAT
Cuisine	R+4	Revêtement de sols	Dalle dure cassante beige	26LAQ0402P007	Sol	DEGRADATION PARTIELLE	Fr1:Amiante détecté (Chrysotile)
Cuisine	R+4	Revêtement de sols	Colle bitumineuse noire + colle polymère blanche avec couche en toile non séparable + ragréage gris non séparable	26LAQ0402P007	Sol	DEGRADATION PARTIELLE	Fr3:Amiante détecté (Chrysotile)

PRELEVEMENT : 26LAQ0402P007			
NOM DU CLIENT	NUMERO DU DOSSIER	PIECE OU LOCAL	
OPH77	26LAQ0402 03/10/2019	Cuisine (R+4)	
ELEMENT	DESCRIPTIF DU LABORATOIRE	DATE DE PRELEVEMENT	NOM DE L'OPERATEUR
Revêtement de sols	Dalle dure cassante beige	03/10/2019	IZABACHENE Lyes
LOCALISATION		RESULTAT	
Sol		Fr1:Amiante détecté (Chrysotile)

* Dalle dure cassante beige	META (2)	1	10/10/2019	Présence de fibres d'amiante / Chrysotile
* Revêtement souple beige	META (1)	1	10/10/2019	Amiante non détecté / -

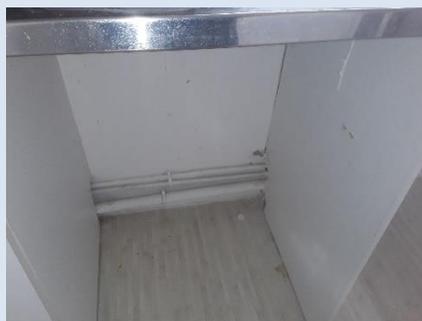
PRELEVEMENT : 26LAQ0402P007			
NOM DU CLIENT	NUMERO DU DOSSIER	PIECE OU LOCAL	
OPH77	26LAQ0402 03/10/2019	Cuisine (R+4)	
ELEMENT	DESCRIPTIF DU LABORATOIRE	DATE DE PRELEVEMENT	NOM DE L'OPERATEUR
Revêtement de sols	Revêtement souple beige	03/10/2019	IZABACHENE Lyes
LOCALISATION		RESULTAT	
Sol		Fr2:Amiante non détecté

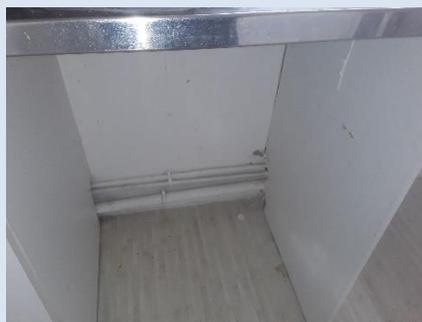
PRELEVEMENT : 26LAQ0402P007			
NOM DU CLIENT	NUMERO DU DOSSIER	PIECE OU LOCAL	
OPH77	26LAQ0402 03/10/2019	Cuisine (R+4)	
ELEMENT	DESCRIPTIF DU LABORATOIRE	DATE DE PRELEVEMENT	NOM DE L'OPERATEUR
Revêtement de sols	Colle bitumineuse noire + colle polymère blanche avec couche en toile non séparable + ragréage gris non séparable	03/10/2019	IZABACHENE Lyes
LOCALISATION		RESULTAT	
Sol		Fr3:Amiante détecté (Chrysotile)

* Colle bitumineuse noire + colle polymère blanche avec couche en toile non séparable + ragréage gris non séparable	MOLP	1	09/10/2019	Présence de fibres d'amiante / Chrysotile

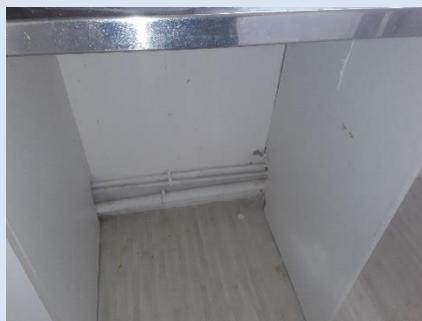
PRELEVEMENT : 26LAQ0402P007			
NOM DU CLIENT	NUMERO DU DOSSIER	PIECE OU LOCAL	
OPH77	26LAQ0402 03/10/2019	Cuisine (R+4)	
ELEMENT	DESCRIPTIF DU LABORATOIRE	DATE DE PRELEVEMENT	NOM DE L'OPERATEUR
Revêtement de sols	Matériau compact gris hétérogène	03/10/2019	IZABACHENE Lyes
LOCALISATION		RESULTAT	
Sol		Fr4:Amiante non détecté

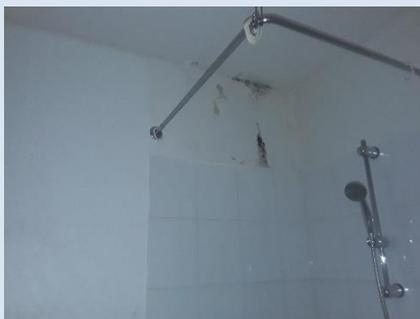
PRELEVEMENT : 26LAQ0402P008			
NOM DU CLIENT	NUMERO DU DOSSIER	PIECE OU LOCAL	
OPH77	26LAQ0402 03/10/2019	Salle de bains (R+4)	
ELEMENT	DESCRIPTIF DU LABORATOIRE	DATE DE PRELEVEMENT	NOM DE L'OPERATEUR
Crépi	Matériau plâtreux beige en vrac + peintures multiples non séparable	03/10/2019	IZABACHENE Lyes
LOCALISATION		RESULTAT	
Mur B		Amiante non détecté

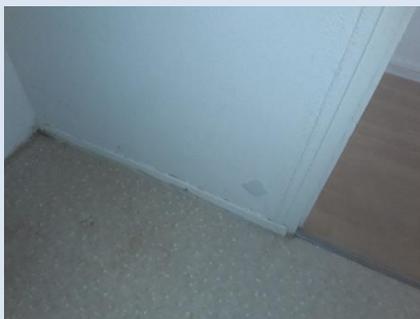
PRELEVEMENT : 26LAQ0402P009			
NOM DU CLIENT	NUMERO DU DOSSIER	PIECE OU LOCAL	
OPH77	26LAQ0402 03/10/2019	Salle de bains (R+4)	
ELEMENT	DESCRIPTIF DU LABORATOIRE	DATE DE PRELEVEMENT	NOM DE L'OPERATEUR
Crépi	Matériau gris en vrac	03/10/2019	IZABACHENE Lyes
LOCALISATION		RESULTAT	
Mur D		Fr1:Amiante non détecté

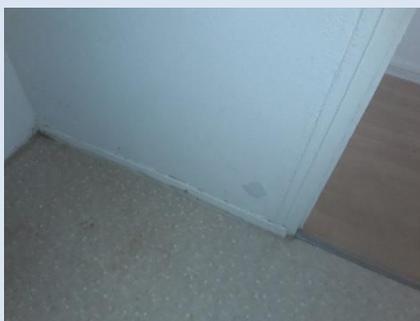
PRELEVEMENT : 26LAQ0402P009			
NOM DU CLIENT	NUMERO DU DOSSIER	PIECE OU LOCAL	
OPH77	26LAQ0402 03/10/2019	Salle de bains (R+4)	
ELEMENT	DESCRIPTIF DU LABORATOIRE	DATE DE PRELEVEMENT	NOM DE L'OPERATEUR
Crépi	Peintures multiples	03/10/2019	IZABACHENE Lyes
LOCALISATION		RESULTAT	
Mur D		Fr2:Amiante non détecté	
EMPLACEMENT
