Rapport de mission de repérage des matériaux et produits contenant de l'amiante avant réalisation de travaux

37 RUE DU 8 MAI 1945 APPT 2

77320 LA FERTE GAUCHER

RAPPORT N° :	26LAR0002	Laboratoire d'Analyses :	ITGA
Repérage réalisé le :	11/10/2017	Adresse laboratoire :	3 RUE ARMAND HERPIN LACROIX - CS 46537 35065 RENNES CEDEX
Accompagnateur :		Numéro d'accréditation :	1-5967
Par :	Florian BOCQUET	Organisme d'assurance professionnelle :	ALLIANZ
N° certificat :	CPDI 4382	Adresse assurance :	Direction Opérations Entreprises 5C Esplanade Charles de Gaulle 33081 BORDEAUX CEDEX
Date d'obtention :	04/04/2017	N° de contrat d'assurance :	55897385
Organisme certificateur	I.CERT PARC EDONIA - BAT G - RUE DE LA TERRE VICTORIA - 35760 SAINT GREGOIRE	Date de validité :	31/12/2017

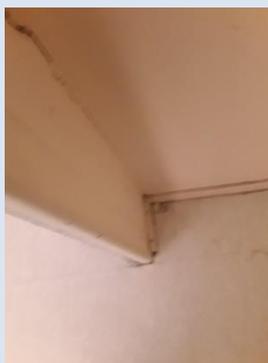
PRELEVEMENT : 26LAR0002P001			
NOM DU CLIENT	NUMERO DU DOSSIER		PIECE OU LOCAL
OPH77	26LAR0002 11/10/2017		Entrée
ELEMENT	DESCRIPTIF DU LABORATOIRE	DATE DE PRELEVEMENT	NOM DE L'OPERATEUR
Dalle de sol	Revêtement souple beige	11/10/2017	BOCQUET Florian
LOCALISATION		RESULTAT	
Sols		Fr3:Amiante non détecté

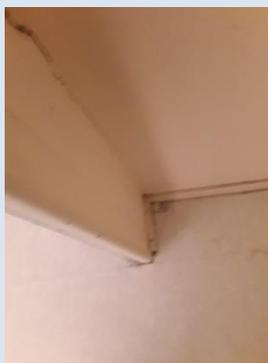
PRELEVEMENT : 26LAR0002P001			
NOM DU CLIENT	NUMERO DU DOSSIER		PIECE OU LOCAL
OPH77	26LAR0002 11/10/2017		Entrée
ELEMENT	DESCRIPTIF DU LABORATOIRE	DATE DE PRELEVEMENT	NOM DE L'OPERATEUR
Dalle de sol	Dalle dure cassante noire	11/10/2017	BOCQUET Florian
LOCALISATION		RESULTAT	
Sols		Fr2:Amiante détecté (Chrysotile)

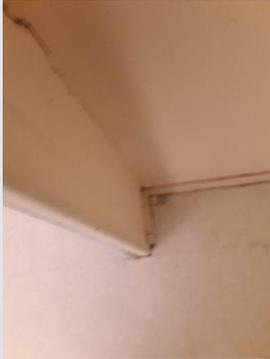
PRELEVEMENT : 26LAR0002P001			
NOM DU CLIENT	NUMERO DU DOSSIER		PIECE OU LOCAL
OPH77	26LAR0002 11/10/2017		Entrée
ELEMENT	DESCRIPTIF DU LABORATOIRE	DATE DE PRELEVEMENT	NOM DE L'OPERATEUR
Dalle de sol	Colle polymère jaune non séparable + colle bitumineuse noire + ragréage gris non séparable	11/10/2017	BOCQUET Florian
LOCALISATION		RESULTAT	
Sols		Fr1:Amiante détecté (Chrysotile)	
EMPLACEMENT

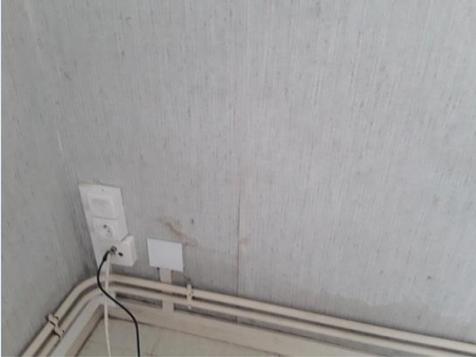
PRELEVEMENT : 26LAR0002P002			
NOM DU CLIENT	NUMERO DU DOSSIER		PIECE OU LOCAL
OPH77	26LAR0002 11/10/2017		Chambre 1
ELEMENT	DESCRIPTIF DU LABORATOIRE	DATE DE PRELEVEMENT	NOM DE L'OPERATEUR
Enduit / Peinture	Enduit plâtreux blanc + peinture non séparable + matériau gris en faible quantité en vrac non séparable	11/10/2017	BOCQUET Florian
LOCALISATION		RESULTAT	
Mur C		Amiante non détecté	
EMPLACEMENT

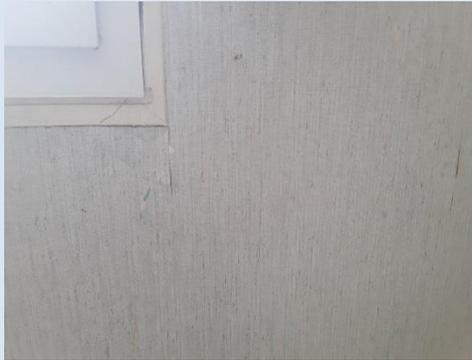
PRELEVEMENT : 26LAR0002P003			
NOM DU CLIENT	NUMERO DU DOSSIER		PIECE OU LOCAL
OPH77	26LAR0002 11/10/2017		Chambre 1
ELEMENT	DESCRIPTIF DU LABORATOIRE	DATE DE PRELEVEMENT	NOM DE L'OPERATEUR
Enduit / Peinture	Enduit gris en vrac non séparable + peintures multiples non séparable	11/10/2017	BOCQUET Florian
LOCALISATION		RESULTAT	
Mur B		Amiante non détecté	
EMPLACEMENT

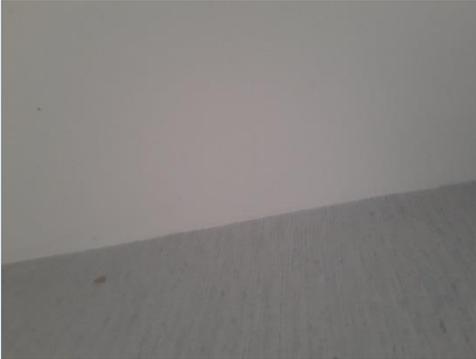
PRELEVEMENT : 26LAR0002P004			
NOM DU CLIENT	NUMERO DU DOSSIER		PIECE OU LOCAL
OPH77	26LAR0002 11/10/2017		Chambre 1
ELEMENT	DESCRIPTIF DU LABORATOIRE	DATE DE PRELEVEMENT	NOM DE L'OPERATEUR
Enduit / Peinture	Enduit gris en faible quantité en vrac non séparable + peintures multiples	11/10/2017	BOCQUET Florian
LOCALISATION		RESULTAT	
Plafonds		Amiante non détecté	
EMPLACEMENT

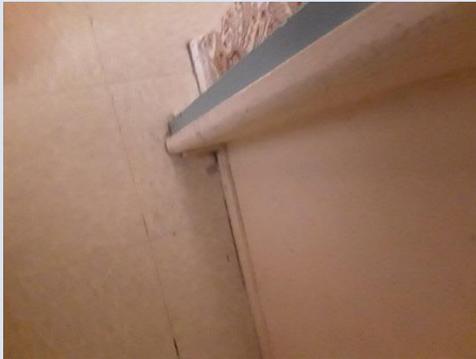
PRELEVEMENT : 26LAR0002P005			
NOM DU CLIENT	NUMERO DU DOSSIER		PIECE OU LOCAL
OPH77	26LAR0002 11/10/2017		Chambre 3
ELEMENT	DESCRIPTIF DU LABORATOIRE	DATE DE PRELEVEMENT	NOM DE L'OPERATEUR
Dalle de sol	Revêtement souple beige + colle polymère jaune non séparable + ragréage gris + matériau plâtreux blanc en vrac non séparable	11/10/2017	BOCQUET Florian
LOCALISATION		RESULTAT	
Sols		Amiante non détecté	
EMPLACEMENT

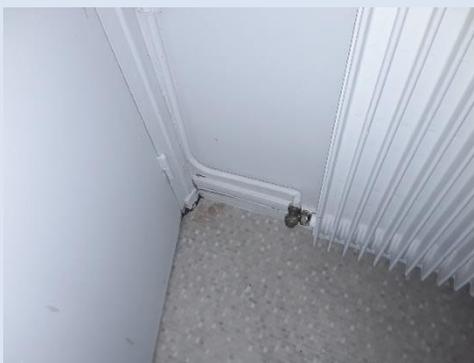
PRELEVEMENT : 26LAR0002P006			
NOM DU CLIENT	NUMERO DU DOSSIER		PIECE OU LOCAL
OPH77	26LAR0002 11/10/2017		Salle de bains
ELEMENT	DESCRIPTIF DU LABORATOIRE	DATE DE PRELEVEMENT	NOM DE L'OPERATEUR
Revêtement souple	Revêtement souple beige + revêtement souple blanc	11/10/2017	BOCQUET Florian
LOCALISATION		RESULTAT	
Sols		Fr3:Amiante non détecté

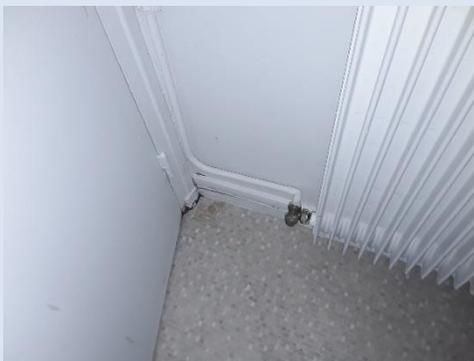
PRELEVEMENT : 26LAR0002P006			
NOM DU CLIENT	NUMERO DU DOSSIER		PIECE OU LOCAL
OPH77	26LAR0002 11/10/2017		Salle de bains
ELEMENT	DESCRIPTIF DU LABORATOIRE	DATE DE PRELEVEMENT	NOM DE L'OPERATEUR
Revêtement souple	Dalle dure cassante beige	11/10/2017	BOCQUET Florian
LOCALISATION		RESULTAT	
Sols		Fr2:Amiante détecté (Chrysotile)

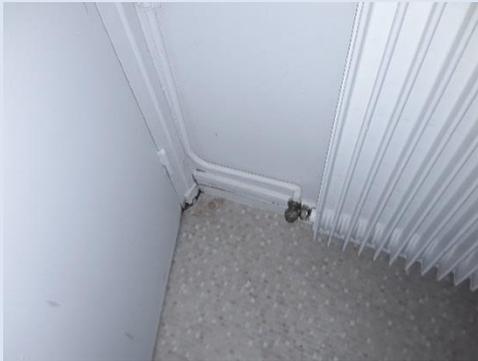
PRELEVEMENT : 26LAR0002P006			
NOM DU CLIENT	NUMERO DU DOSSIER		PIECE OU LOCAL
OPH77	26LAR0002 11/10/2017		Salle de bains
ELEMENT	DESCRIPTIF DU LABORATOIRE	DATE DE PRELEVEMENT	NOM DE L'OPERATEUR
Revêtement souple	Colle polymère jaune non séparable + colle bitumineuse noire + ragréage gris	11/10/2017	BOCQUET Florian
LOCALISATION		RESULTAT	
Sols		Fr1:Amiante détecté (Chrysotile)	
EMPLACEMENT

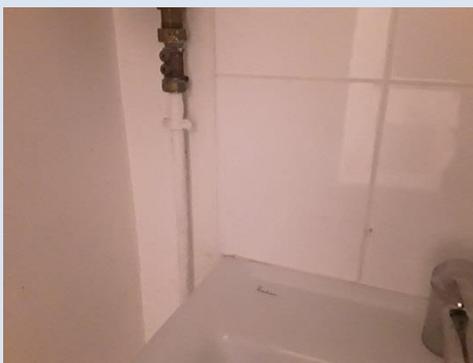
PRELEVEMENT : 26LAR0002P007			
NOM DU CLIENT	NUMERO DU DOSSIER		PIECE OU LOCAL
OPH77	26LAR0002 11/10/2017		Salle de bains
ELEMENT	DESCRIPTIF DU LABORATOIRE	DATE DE PRELEVEMENT	NOM DE L'OPERATEUR
Faïence 1	Colle beige + matériau gris non séparable + peinture + carrelage	11/10/2017	BOCQUET Florian
LOCALISATION		RESULTAT	
Mur B		Amiante non détecté

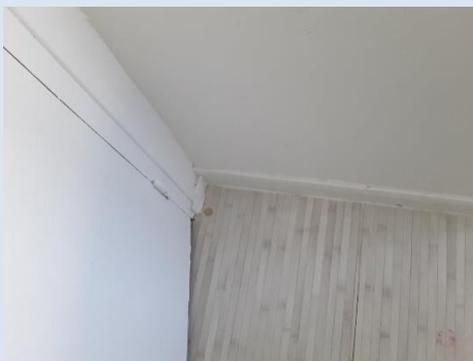
PRELEVEMENT : 26LAR0002P008			
NOM DU CLIENT	NUMERO DU DOSSIER		PIECE OU LOCAL
OPH77	26LAR0002 11/10/2017		Cuisine
ELEMENT	DESCRIPTIF DU LABORATOIRE	DATE DE PRELEVEMENT	NOM DE L'OPERATEUR
Revêtement souple	Revêtement souple blanc + revêtement souple beige	11/10/2017	BOCQUET Florian
LOCALISATION		RESULTAT	
Sols		Fr3:Amiante non détecté

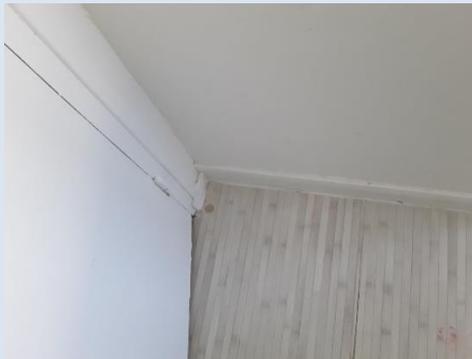
PRELEVEMENT : 26LAR0002P008			
NOM DU CLIENT	NUMERO DU DOSSIER		PIECE OU LOCAL
OPH77	26LAR0002 11/10/2017		Cuisine
ELEMENT	DESCRIPTIF DU LABORATOIRE	DATE DE PRELEVEMENT	NOM DE L'OPERATEUR
Revêtement souple	Ragréage gris non séparable + colle bitumineuse noire	11/10/2017	BOCQUET Florian
LOCALISATION		RESULTAT	
Sols		Fr2:Amiante détecté (Chrysotile)	
EMPLACEMENT

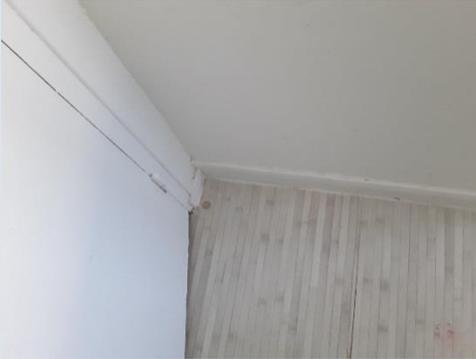
PRELEVEMENT : 26LAR0002P008			
NOM DU CLIENT	NUMERO DU DOSSIER		PIECE OU LOCAL
OPH77	26LAR0002 11/10/2017		Cuisine
ELEMENT	DESCRIPTIF DU LABORATOIRE	DATE DE PRELEVEMENT	NOM DE L'OPERATEUR
Revêtement souple	Colle polymère jaune non séparable + dalle dure cassante beige + colle polymère jaune non séparable	11/10/2017	BOCQUET Florian
LOCALISATION		RESULTAT	
Sols		Fr1:Amiante détecté (Chrysotile)	
EMPLACEMENT

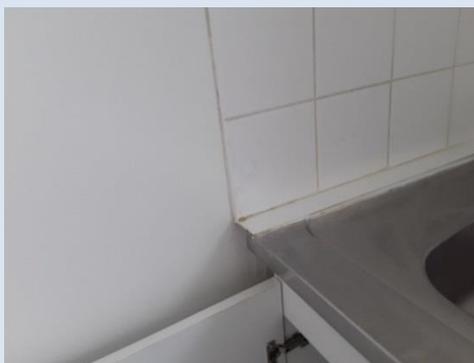
PRELEVEMENT : 26LAR0002P009			
NOM DU CLIENT	NUMERO DU DOSSIER		PIECE OU LOCAL
OPH77	26LAR0002 11/10/2017		Cuisine
ELEMENT	DESCRIPTIF DU LABORATOIRE	DATE DE PRELEVEMENT	NOM DE L'OPERATEUR
Faïence 1	Colle beige + couche plâtreuse blanche non séparable + carrelage	11/10/2017	BOCQUET Florian
LOCALISATION		RESULTAT	
Mur C		Amiante non détecté

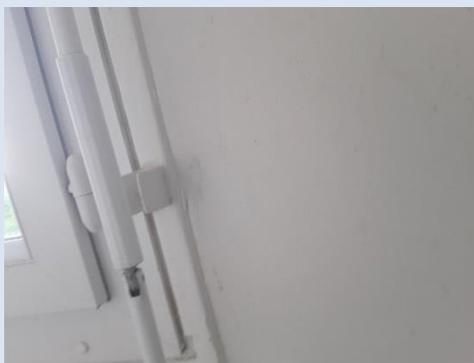
PRELEVEMENT : 26LAR0002P010			
NOM DU CLIENT	NUMERO DU DOSSIER		PIECE OU LOCAL
OPH77	26LAR0002 11/10/2017		Cuisine
ELEMENT	DESCRIPTIF DU LABORATOIRE	DATE DE PRELEVEMENT	NOM DE L'OPERATEUR
Enduit / Peinture	Peintures multiples	11/10/2017	BOCQUET Florian
LOCALISATION		RESULTAT	
Mur D		Amiante non détecté

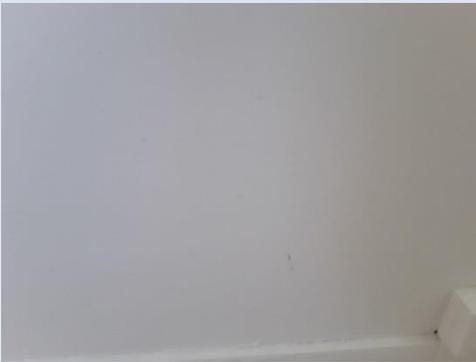
PRELEVEMENT : 26LAR0002P011			
NOM DU CLIENT	NUMERO DU DOSSIER		PIECE OU LOCAL
OPH77	26LAR0002 11/10/2017		Cuisine
ELEMENT	DESCRIPTIF DU LABORATOIRE	DATE DE PRELEVEMENT	NOM DE L'OPERATEUR
Enduit / Peinture	Enduit plâtreux blanc non séparable + peintures multiples non séparable + enduit gris en vrac non séparable	11/10/2017	BOCQUET Florian
LOCALISATION		RESULTAT	
Mur B		Amiante non détecté	
EMPLACEMENT

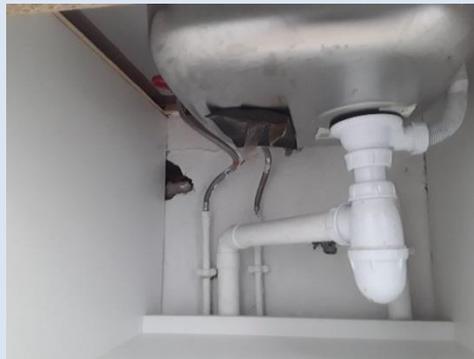
PRELEVEMENT : 26LAR0002P013			
NOM DU CLIENT	NUMERO DU DOSSIER		PIECE OU LOCAL
OPH77	26LAR0002 11/10/2017		Cuisine
ELEMENT	DESCRIPTIF DU LABORATOIRE	DATE DE PRELEVEMENT	NOM DE L'OPERATEUR
Revêtement bitumineux	Tampon bitumineux noir	11/10/2017	BOCQUET Florian
LOCALISATION		RESULTAT	
Sous évier		Amiante non détecté	
EMPLACEMENT
