Rapport de mission de repérage des matériaux et produits contenant de l'amiante avant réalisation de travaux

37 RUE DU 8 MAI 1945 LGT 2

77320 LA FERTE GAUCHER

RAPPORT N° :	26LAR0102	Laboratoire d'Analyses :	ITGA
Repérage réalisé le :	15/01/2018	Adresse laboratoire :	3 RUE ARMAND HERPIN LACROIX - CS 46537 35065 RENNES CEDEX
Accompagnateur :		Numéro d'accréditation :	1-5967
Par :	Mickaël JULIEN	Organisme d'assurance professionnelle :	ALLIANZ
N° certificat :	CPDI 4129	Adresse assurance :	Direction Opérations Entreprises 5C Esplanade Charles de Gaulle 33081 BORDEAUX CEDEX
Date d'obtention :	01/01/2017	N° de contrat d'assurance :	55832566
Organisme certificateur	I.CERT Parc Edonia - Bâtiment G - Rue de la Terre Victoria - 35760 SAINT-GREGOIRE	Date de validité :	31/12/2018

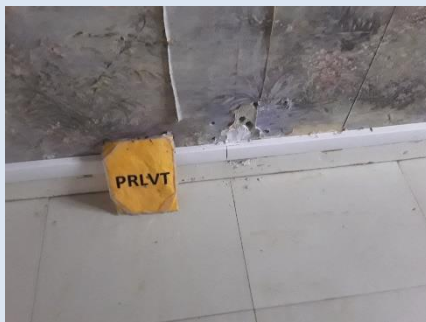
PRELEVEMENT : 26LAR0102P001			
NOM DU CLIENT	NUMERO DU DOSSIER		PIECE OU LOCAL
OPH77	26LAR0102 15/01/2018		Chambre 1
ELEMENT	DESCRIPTIF DU LABORATOIRE	DATE DE PRELEVEMENT	NOM DE L'OPERATEUR
Enduit béton	Enduit gris en vrac + peintures multiples non séparable	15/01/2018	JULIEN Mickaël
LOCALISATION		RESULTAT	
Mur D		Amiante non détecté

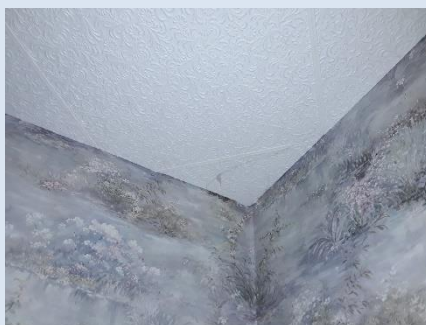
PRELEVEMENT : 26LAR0102P002			
NOM DU CLIENT	NUMERO DU DOSSIER		PIECE OU LOCAL
OPH77	26LAR0102 15/01/2018		Chambre 1
ELEMENT	DESCRIPTIF DU LABORATOIRE	DATE DE PRELEVEMENT	NOM DE L'OPERATEUR
Dalle de polystyrènes	Polystyrène	15/01/2018	JULIEN Mickaël
LOCALISATION		RESULTAT	
Plafond		Amiante non détecté

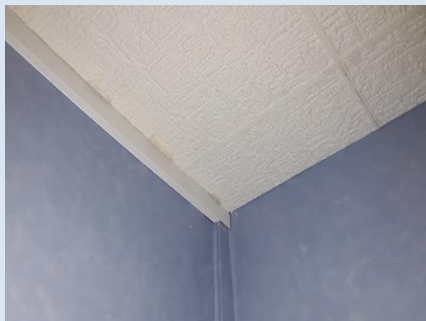
PRELEVEMENT : 26LAR0102P003

NOM DU CLIENT	NUMERO DU DOSSIER	PIECE OU LOCAL	
OPH77	26LAR0102 15/01/2018	Chambre 3	
ELEMENT	DESCRIPTIF DU LABORATOIRE	DATE DE PRELEVEMENT	NOM DE L'OPERATEUR
Dalle de polystyrènes	Polystyrène	15/01/2018	JULIEN Mickaël
LOCALISATION		RESULTAT	
Plafond		Amiante non détecté

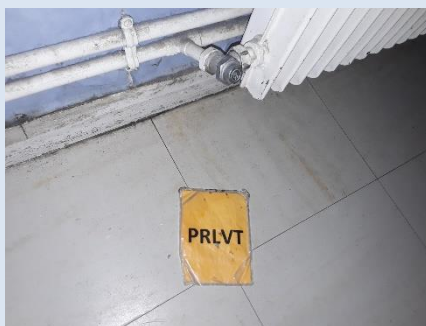
PRELEVEMENT : 26LAR0102P004

NOM DU CLIENT	NUMERO DU DOSSIER	PIECE OU LOCAL	
OPH77	26LAR0102 15/01/2018	Chambre 3	
ELEMENT	DESCRIPTIF DU LABORATOIRE	DATE DE PRELEVEMENT	NOM DE L'OPERATEUR
Peinture	Peintures multiples en faible quantité en vrac	15/01/2018	JULIEN Mickaël
LOCALISATION		RESULTAT	
Radiateurs		Amiante non détecté

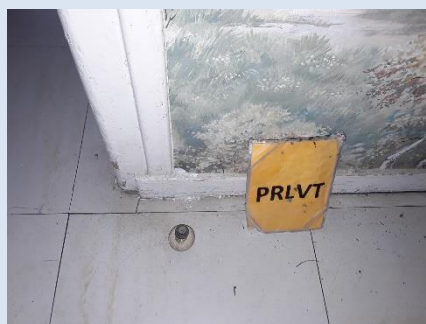
PRELEVEMENT : 26LAR0102P005			
NOM DU CLIENT	NUMERO DU DOSSIER	PIECE OU LOCAL	
OPH77	26LAR0102 15/01/2018	Entrée	
ELEMENT	DESCRIPTIF DU LABORATOIRE	DATE DE PRELEVEMENT	NOM DE L'OPERATEUR
Enduit	Enduit gris en vrac + peintures multiples non séparable	15/01/2018	JULIEN Mickaël
LOCALISATION		RESULTAT	
Mur I		Amiante non détecté

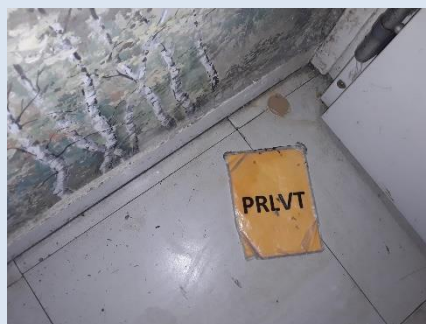
PRELEVEMENT : 26LAR0102P006			
NOM DU CLIENT	NUMERO DU DOSSIER	PIECE OU LOCAL	
OPH77	26LAR0102 15/01/2018	Entrée	
ELEMENT	DESCRIPTIF DU LABORATOIRE	DATE DE PRELEVEMENT	NOM DE L'OPERATEUR
Dalle de sol	Colle polymère jaune non séparable + colle bitumineuse noire	15/01/2018	JULIEN Mickaël
LOCALISATION		RESULTAT	
Sol		Fr1:Amiante détecté (Chrysotile)

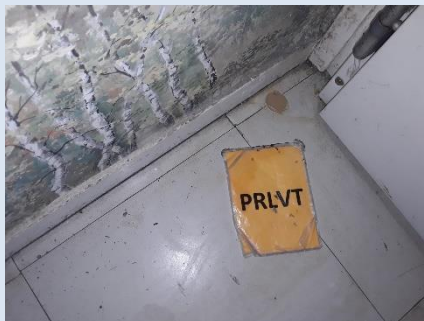
PRELEVEMENT : 26LAR0102P006			
NOM DU CLIENT	NUMERO DU DOSSIER	PIECE OU LOCAL	
OPH77	26LAR0102 15/01/2018	Entrée	
ELEMENT	DESCRIPTIF DU LABORATOIRE	DATE DE PRELEVEMENT	NOM DE L'OPERATEUR
Dalle de sol	Ragréage gris	15/01/2018	JULIEN Mickaël
LOCALISATION		RESULTAT	
Sol		Fr2:Amiante non détecté

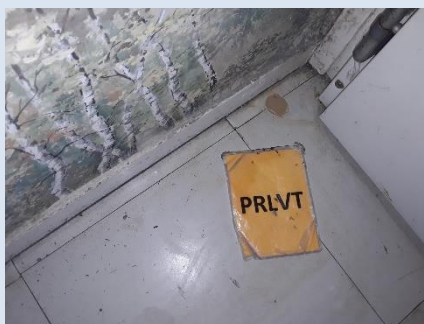
PRELEVEMENT : 26LAR0102P006			
NOM DU CLIENT	NUMERO DU DOSSIER	PIECE OU LOCAL	
OPH77	26LAR0102 15/01/2018	Entrée	
ELEMENT	DESCRIPTIF DU LABORATOIRE	DATE DE PRELEVEMENT	NOM DE L'OPERATEUR
Dalle de sol	Dalle dure cassante grise	15/01/2018	JULIEN Mickaël
LOCALISATION		RESULTAT	
Sol		Fr3:Amiante non détecté

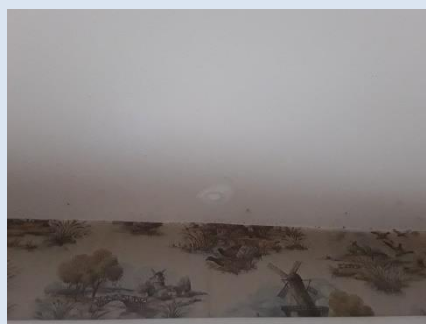
PRELEVEMENT : 26LAR0102P007			
NOM DU CLIENT	NUMERO DU DOSSIER	PIECE OU LOCAL	
OPH77	26LAR0102 15/01/2018	Séjour	
ELEMENT	DESCRIPTIF DU LABORATOIRE	DATE DE PRELEVEMENT	NOM DE L'OPERATEUR
Enduit béton	Enduit plâtreux blanc en vrac + peinture non séparable	15/01/2018	JULIEN Mickaël
LOCALISATION		RESULTAT	
Plafond		Amiante non détecté

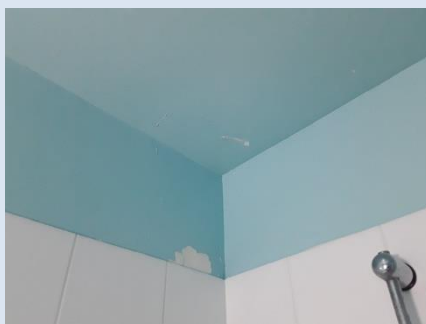
PRELEVEMENT : 26LAR0102P010

NOM DU CLIENT	NUMERO DU DOSSIER	PIECE OU LOCAL	
OPH77	26LAR0102 15/01/2018	Salle de bains	
ELEMENT	DESCRIPTIF DU LABORATOIRE	DATE DE PRELEVEMENT	NOM DE L'OPERATEUR
Enduit béton	Enduit plâtreux blanc en vrac + enduit gris en vrac non séparable + peinture non séparable	15/01/2018	JULIEN Mickaël
LOCALISATION		RESULTAT	
Plafond		Amiante non détecté

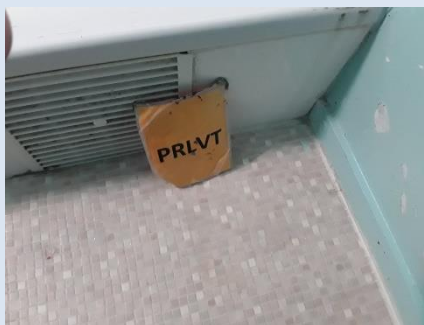
PRELEVEMENT : 26LAR0102P012

NOM DU CLIENT	NUMERO DU DOSSIER	PIECE OU LOCAL	
OPH77	26LAR0102 15/01/2018	Salle de bains	
ELEMENT	DESCRIPTIF DU LABORATOIRE	DATE DE PRELEVEMENT	NOM DE L'OPERATEUR
Faïence 1	Colle beige + couche plâtreuse blanche non séparable + carrelage	15/01/2018	JULIEN Mickaël
LOCALISATION		RESULTAT	
Mur C		Amiante non détecté

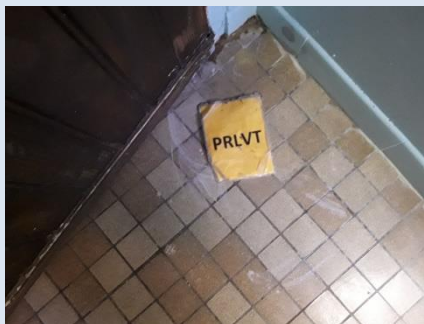
PRELEVEMENT : 26LAR0102P013

NOM DU CLIENT	NUMERO DU DOSSIER	PIECE OU LOCAL	
OPH77	26LAR0102 15/01/2018	Cuisine	
ELEMENT	DESCRIPTIF DU LABORATOIRE	DATE DE PRELEVEMENT	NOM DE L'OPERATEUR
Carrelage	Colle bitumineuse noire	15/01/2018	JULIEN Mickaël
LOCALISATION		RESULTAT	
Sol		Fr1:Amiante détecté (Chrysotile)

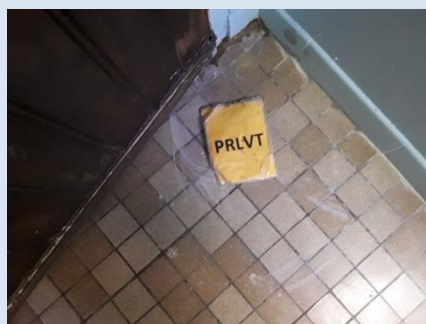
PRELEVEMENT : 26LAR0102P013

NOM DU CLIENT	NUMERO DU DOSSIER	PIECE OU LOCAL	
OPH77	26LAR0102 15/01/2018	Cuisine	
ELEMENT	DESCRIPTIF DU LABORATOIRE	DATE DE PRELEVEMENT	NOM DE L'OPERATEUR
Carrelage	Matériau gris + matériau compact gris hétérogène + carrelage	15/01/2018	JULIEN Mickaël
LOCALISATION		RESULTAT	
Sol		Fr2:Amiante non détecté

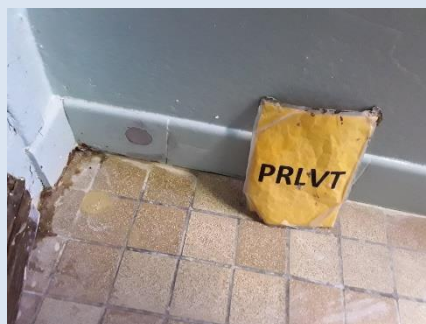
PRELEVEMENT : 26LAR0102P014

NOM DU CLIENT	NUMERO DU DOSSIER	PIECE OU LOCAL	
OPH77	26LAR0102 15/01/2018	Cuisine	
ELEMENT	DESCRIPTIF DU LABORATOIRE	DATE DE PRELEVEMENT	NOM DE L'OPERATEUR
Plinthes	Colle beige + couche plâtreuse blanche non séparable + peinture non séparable + carrelage	15/01/2018	JULIEN Mickaël
LOCALISATION		RESULTAT	
Mur A		Amiante non détecté

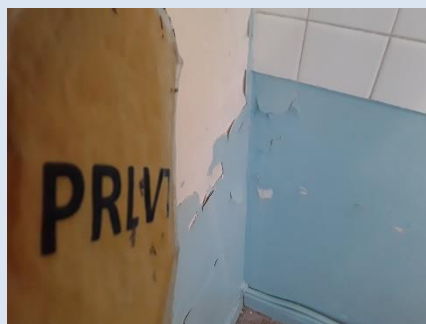
PRELEVEMENT : 26LAR0102P016

NOM DU CLIENT	NUMERO DU DOSSIER	PIECE OU LOCAL	
OPH77	26LAR0102 15/01/2018	Cuisine	
ELEMENT	DESCRIPTIF DU LABORATOIRE	DATE DE PRELEVEMENT	NOM DE L'OPERATEUR
Enduit béton	Enduit plâtreux blanc en vrac + peinture non séparable	15/01/2018	JULIEN Mickaël
LOCALISATION		RESULTAT	
Mur C		Amiante non détecté

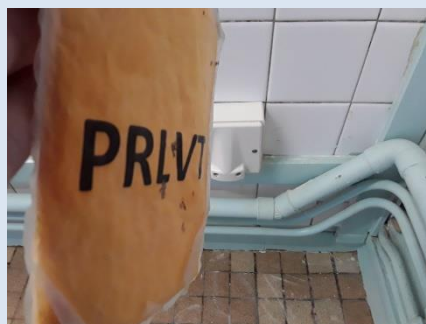
PRELEVEMENT : 26LAR0102P017			
NOM DU CLIENT	NUMERO DU DOSSIER		PIECE OU LOCAL
OPH77	26LAR0102 15/01/2018		Cuisine
ELEMENT	DESCRIPTIF DU LABORATOIRE	DATE DE PRELEVEMENT	NOM DE L'OPERATEUR
Faïence 1	Colle beige + couche plâtreuse blanche en faible quantité non séparable + matériau compact gris + carrelage + peintures multiples	15/01/2018	JULIEN Mickaël
LOCALISATION		RESULTAT	
Mur D		Amiante non détecté	
EMPLACEMENT
