Rapport de mission de repérage des matériaux et produits contenant de l'amiante avant réalisation de travaux

37 RUE DU 8 MAI 1945 - APT2

77320 FERTE GAUCHER

RAPPORT N° :	OPH77 26LAR0202	Date d'émission du rapport :	06/09/2017
Le repérage a été réalisé le :	29/08/2017	Accompagnateur :	
Par :	Mickaël JULIEN	Laboratoire d'Analyses :	ITGA
N° certificat de qualification :	CPDI 4129	Adresse laboratoire :	3 RUE ARMAND HERPIN LACROIX - CS 46537 35065 RENNES CEDEX
Date d'obtention :	01/01/2017	Numéro d'accréditation :	1-5967
Le présent rapport est établi par une personne dont les compétences sont certifiées par :	I.CERT Parc Edonia - Bâtiment G - Rue de la Terre Victoria - 35760 SAINT-GREGOIRE	Organisme d'assurance professionnelle :	ALLIANZ
		Adresse assurance :	Direction Opérations Entreprises 5C Esplanade Charles de Gaulle 33081 BORDEAUX CEDEX
		N° de contrat d'assurance :	55897385
		Date de validité :	31/12/2017

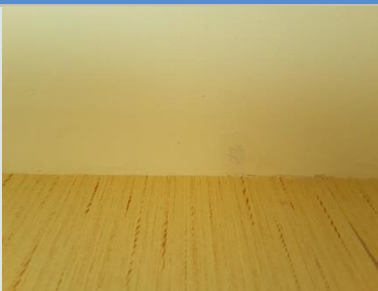
PRELEVEMENT : 26LAR0202P004		
NOM DU CLIENT	NUMERO DU DOSSIER	PIECE OU LOCAL
OPH77	26LAR0202 29/08/2017	Chambre 4
MATERIAU	DATE DE PRELEVEMENT	NOM DE L'OPERATEUR
Enduit plâtreux blanc, peintures multiples non séparables	29/08/2017	Mickaël JULIEN

LOCALISATION	RESULTAT
Plafond	Amiante non détecté

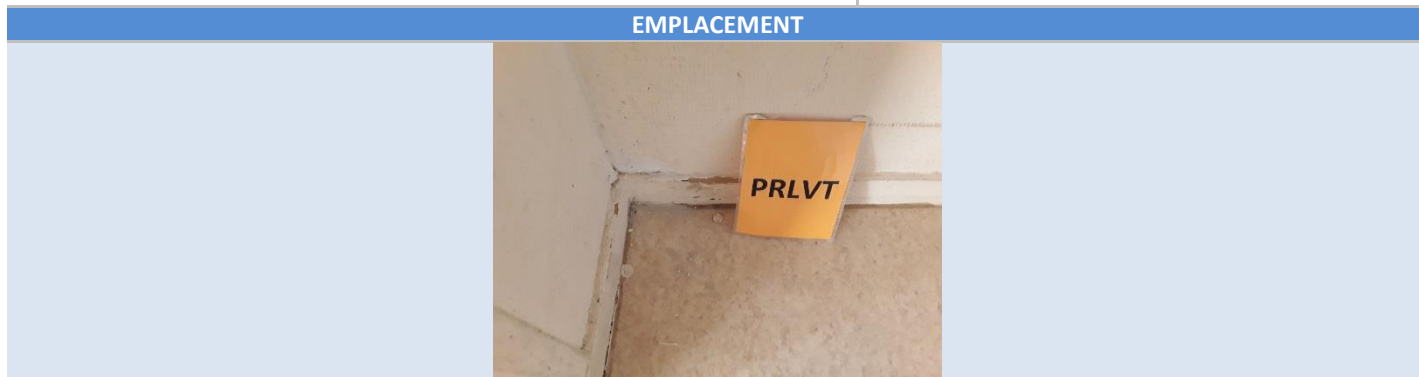
PRELEVEMENT : 26LAR0202P005		
NOM DU CLIENT	NUMERO DU DOSSIER	PIECE OU LOCAL
OPH77	26LAR0202 29/08/2017	Entrée
MATERIAU	DATE DE PRELEVEMENT	NOM DE L'OPERATEUR
Enduit gris, toile fibreuse blanche non séparable, peinture	29/08/2017	Mickaël JULIEN
LOCALISATION		RESULTAT
Mur H		Amiante non détecté

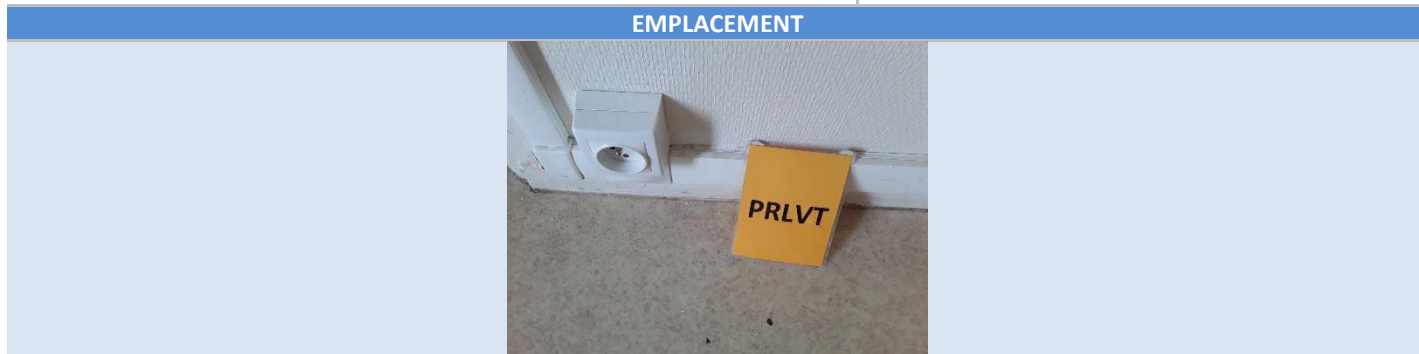
PRELEVEMENT : 26LAR0202P006		
NOM DU CLIENT	NUMERO DU DOSSIER	PIECE OU LOCAL
OPH77	26LAR0202 29/08/2017	Séjour
MATERIAU	DATE DE PRELEVEMENT	NOM DE L'OPERATEUR
Enduit plâtreux blanc, peintures multiples non séparables	29/08/2017	Mickaël JULIEN
LOCALISATION		RESULTAT
Mur D		Amiante non détecté

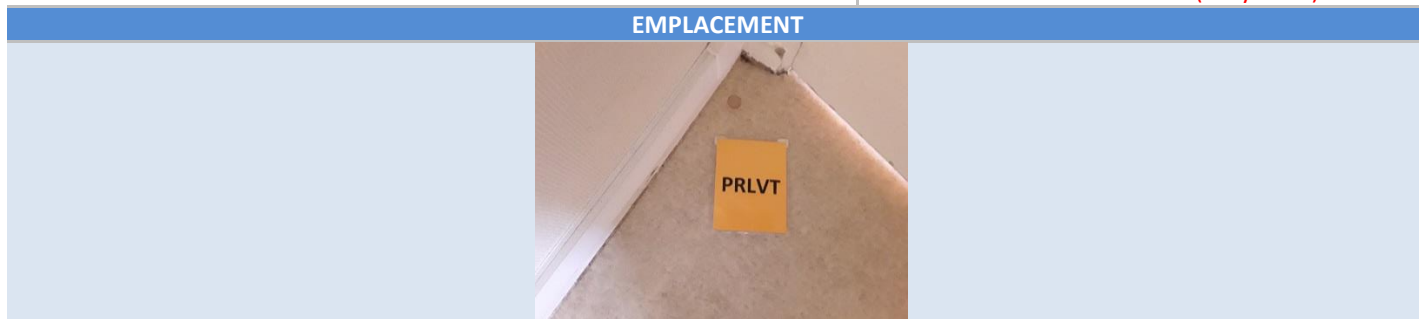
PRELEVEMENT : 26LAR0202P007		
NOM DU CLIENT	NUMERO DU DOSSIER	PIECE OU LOCAL
OPH77	26LAR0202 29/08/2017	Séjour
MATERIAU	DATE DE PRELEVEMENT	NOM DE L'OPERATEUR
Dalle dure cassante noire, colle bitumineuse noire, colle jaune, ragréage gris	29/08/2017	Mickaël JULIEN
LOCALISATION		RESULTAT
Sol		Fr1:Amiante détecté (Chrysotile)

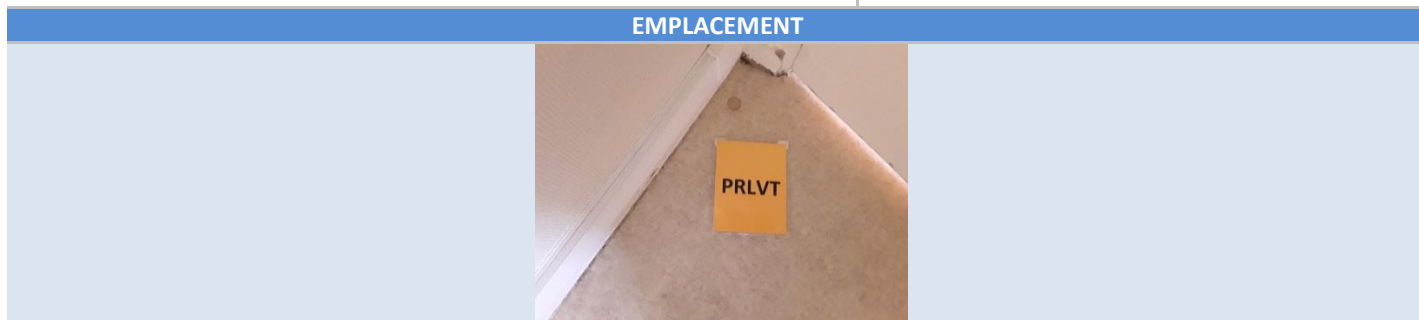
PRELEVEMENT : 26LAR0202P007		
NOM DU CLIENT	NUMERO DU DOSSIER	PIECE OU LOCAL
OPH77	26LAR0202 29/08/2017	Séjour
MATERIAU	DATE DE PRELEVEMENT	NOM DE L'OPERATEUR
Revêtement souple beige	29/08/2017	Mickaël JULIEN
LOCALISATION		RESULTAT
Sol		Amiante non détecté

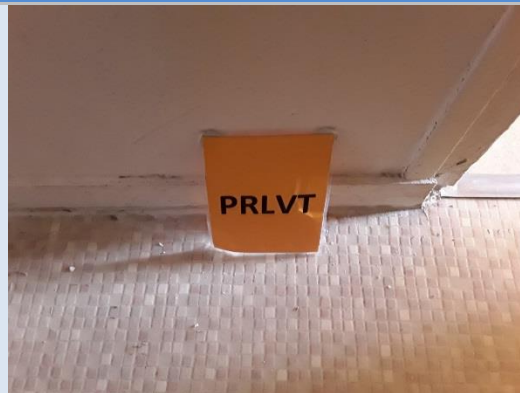
PRELEVEMENT : 26LAR0202P008		
NOM DU CLIENT	NUMERO DU DOSSIER	PIECE OU LOCAL
OPH77	26LAR0202 29/08/2017	Salle de bain
MATERIAU	DATE DE PRELEVEMENT	NOM DE L'OPERATEUR
Enduit gris, matériau plâtreux beige, peinture non séparable	29/08/2017	Mickaël JULIEN

LOCALISATION	RESULTAT
Mur D	Amiante non détecté

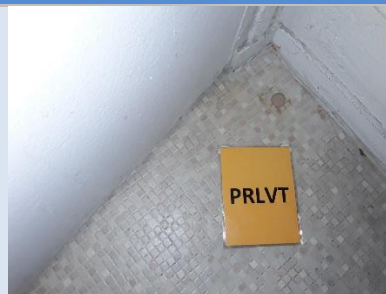
PRELEVEMENT : 26LAR0202P009		
NOM DU CLIENT	NUMERO DU DOSSIER	PIECE OU LOCAL
OPH77	26LAR0202 29/08/2017	Salle de bain
MATERIAU	DATE DE PRELEVEMENT	NOM DE L'OPERATEUR
Revêtement souple beige, revêtement souple gris	29/08/2017	Mickaël JULIEN

LOCALISATION	RESULTAT
Sol	Amiante non détecté

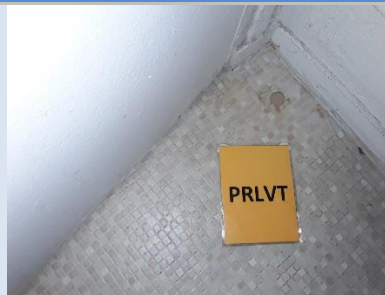
PRELEVEMENT : 26LAR0202P009

NOM DU CLIENT	NUMERO DU DOSSIER	PIECE OU LOCAL
OPH77	26LAR0202 29/08/2017	Salle de bain
MATERIAU	DATE DE PRELEVEMENT	NOM DE L'OPERATEUR
Colle bitumineuse noire, colle jaune non séparable, ragréage gris	29/08/2017	Mickaël JULIEN

LOCALISATION	RESULTAT
Sol	Fr1:Amiante détecté (Chrysotile)
