# Rapport de repérage des matériaux et produits contenant de l'amiante avant réalisation de travaux dans un immeuble bâti

2  
39 RUE DU 8 MAI 1945  
77320 LA FERTE GAUCHER

**Référence du dossier :** Diffus OPH77

26LAS0202 09/09/2020 - 05:58

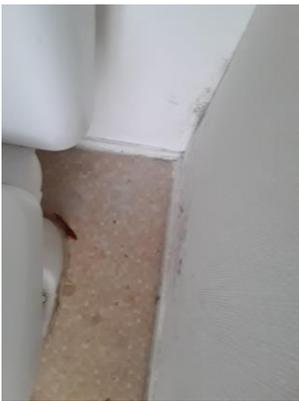
<b>Identification : P006 (Fr1)</b>
<b>Pièce et étage : WC R+2</b>
<b>Localisation : Sol</b>
<b>Parties d'ouvrages ou de composants : Revêtements de sols (Sous-couches (carton, feutre, -) des revêtements souples)</b>
<b>Descriptif Laboratoire : Revêtement souple beige</b>
<b>Résultat (justification) : Amiante non détectée (RESULTAT ANALYSE)</b>

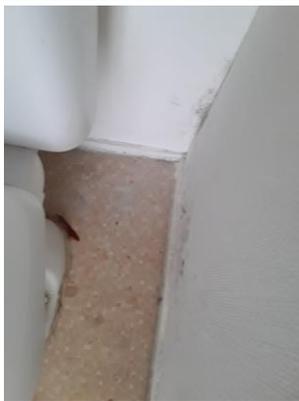
<b>Identification : P006 (Fr2)</b>
<b>Pièce et étage : WC R+2</b>
<b>Localisation : Sol</b>
<b>Parties d'ouvrages ou de composants : Revêtements de sols (Sous-couches (carton, feutre, -) des revêtements souples)</b>
<b>Descriptif Laboratoire : Revêtement souple blanc</b>
<b>Résultat (justification) : Amiante non détectée (RESULTAT ANALYSE)</b>

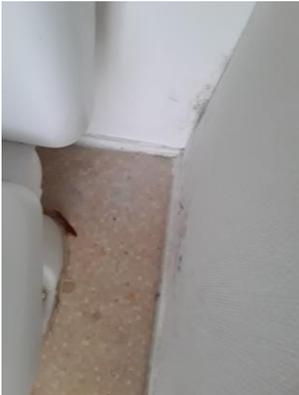
Identification : P006 (Fr3)
Pièce et étage : WC R+2
Localisation : Sol
Parties d'ouvrages ou de composants : Revêtements de sols (Sous-couches (carton, feutre, -) des revêtements souples)
Descriptif Laboratoire : Colle polymère jaune avec poussières non séparable + colle polymère jaune non séparable + ragréage beige et gris en faible quantité en vrac hétérogène non séparable
Résultat (justification) : Amiante non détectée (RESULTAT ANALYSE)
