Rapport de mission de repérage des matériaux et produits contenant de l'amiante avant réalisation de travaux

39 RUE DU 8 MAI 1945

77320 LA FERTE GAUCHER

| RAPPORT N° : | 26LAS0301 | Laboratoire d'Analyses : | ITGA |

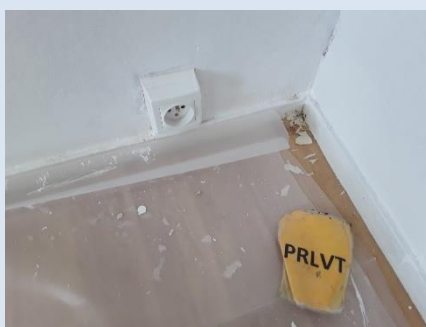
| PRELEVEMENT : 26LAS0301P001 | | | |
|---|--|---|---|
| Mur C | | Amiante non détecté | |

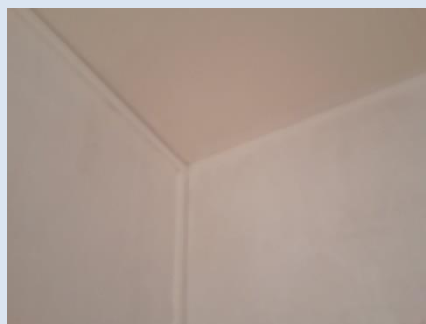
| PRELEVEMENT : 26LAS0301P003 | | | |
|---|---|---|---|
| Plafond | | Amiante non détecté | |

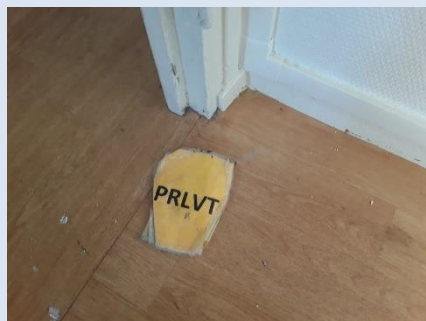
| PRELEVEMENT : 26LAS0301P004 | | | |

| PRELEVEMENT : 26LAS0301P004 | | | |
|---|--|---|---|
| Sol | | Amiante non détecté | |

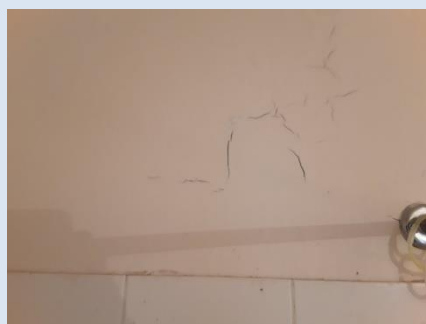
| PRELEVEMENT : 26LAS0301P005 | | | |

| PIECE | ETAGE | ELEMENTS | DESCRIPTIF LABORATOIRE | Echantillon | REPERAGE | ETAT | RESULTAT | METHODE |
|---|---|---|---|---|---|---|---|---|
| Salle de bains | | Enduit béton | Enduit plâtreux blanc en vrac non séparable + peintures multiples non séparable | 26LAS0301P005 | Mur B | DEGRADATION PARTIELLE | Amiante non détecté | RESULTAT ANALYSE |

| PRELEVEMENT : 26LAS0301P005 | | | |
|---|---|---|---|
| Mur B | | Amiante non détecté | |

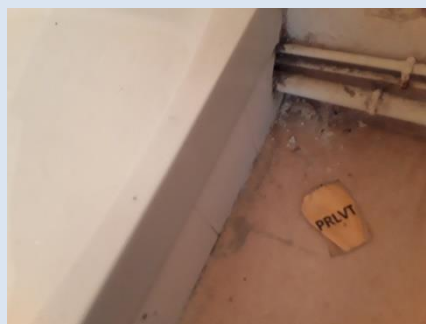
| PRELEVEMENT : 26LAS0301P006 | | | |

| PIECE | ETAGE | ELEMENTS | DESCRIPTIF LABORATOIRE | Echantillon | REPERAGE | ETAT | RESULTAT | METHODE |
|---|---|---|---|---|---|---|---|---|
| Salle de bains | | Faïence 1 | Colle beige + papier avec poussières non séparable + carrelage | 26LAS0301P006 | Mur A | BON ETAT | Amiante non détecté | RESULTAT ANALYSE |

| PRELEVEMENT : 26LAS0301P006 | | | |
|---|--|---|---|
| Mur A | | Amiante non détecté | |

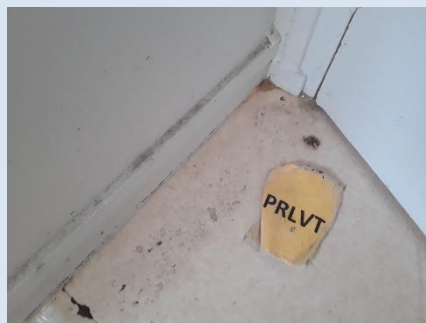
| PRELEVEMENT : 26LAS0301P007 | | | |

| PIECE | ETAGE | ELEMENTS | DESCRIPTIF LABORATOIRE | Echantillon | REPERAGE | ETAT | RESULTAT | METHODE |
|---|---|---|--|---|---|---|---|---|
| Cuisine | | Revêtement souple | Dalle dure cassante beige + colle polymère jaune en faible quantité avec poussières non séparable + ragréage gris en faible quantité non séparable + peintures multiples non séparable | 26LAS0301P007 | Sol | BON ETAT | Fr1:Amiante non détecté | RESULTAT ANALYSE |

| PRELEVEMENT : 26LAS0301P007 | | | |
|---|--|---|---|
| Sol | | Fr1:Amiante non détecté | |

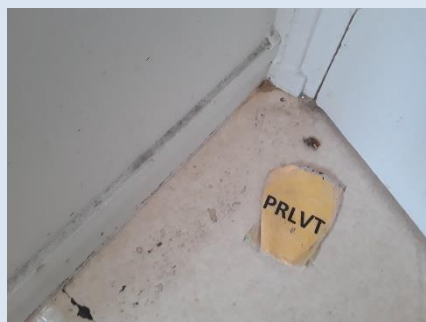
| PRELEVEMENT : 26LAS0301P007 | | | |

| PIECE | ETAGE | ELEMENTS | DESCRIPTIF LABORATOIRE | Echantillon | REPERAGE | ETAT | RESULTAT | METHODE |
|---|---|---|--|---|---|---|---|---|
| Cuisine | | Revêtement souple | Revêtement souple beige | 26LAS0301P007 | Sol | BON ETAT | Fr2:Amiante non détecté | RESULTAT ANALYSE |

| PRELEVEMENT : 26LAS0301P007 | | | |
|---|---|---|---|
| Sol | | Fr2:Amiante non détecté | |

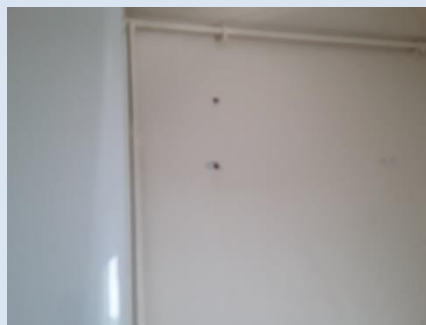
| PRELEVEMENT : 26LAS0301P008 | | | |

| PIECE | ETAGE | ELEMENTS | DESCRIPTIF LABORATOIRE | Echantillon | REPERAGE | ETAT | RESULTAT | METHODE |
|---|---|---|--|---|---|---|---|---|
| Cuisine | | Enduit | Enduit gris en vrac hétérogène non séparable + peintures multiples non séparable | 26LAS0301P008 | Mur A | BON ETAT | Amiante non détecté | RESULTAT ANALYSE |

| PRELEVEMENT : 26LAS0301P008 | | | |
|---|--|---|---|
| Mur A | | Amiante non détecté | |

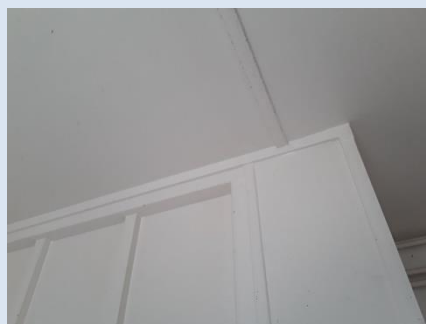
| PRELEVEMENT : 26LAS0301P009 | | | |

| PIECE | ETAGE | ELEMENTS | DESCRIPTIF LABORATOIRE | Echantillon | REPERAGE | ETAT | RESULTAT | METHODE |
|---|---|---|--|---|---|---|---|---|
| Cuisine | | Enduit béton | Enduit plâtreux blanc en vrac + peintures multiples non séparable | 26LAS0301P009 | Plafond | BON ETAT | Amiante non détecté | RESULTAT ANALYSE |

| PRELEVEMENT : 26LAS0301P009 | | | |
|---|---|---|---|
| Plafond | | Amiante non détecté | |

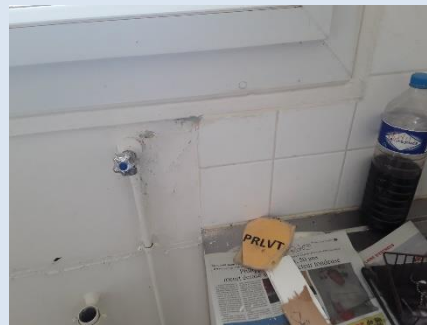
| PRELEVEMENT : 26LAS0301P010 | | | |

| PIECE | ETAGE | ELEMENTS | DESCRIPTIF LABORATOIRE | Echantillon | REPERAGE | ETAT | RESULTAT | METHODE |
|---|---|---|--|---|---|---|---|---|
| Cuisine | | Faïence 1 | Colle beige en vrac non séparable + joint cassant blanc + peinture non séparable + carrelage | 26LAS0301P010 | Mur B | BON ETAT | Amiante non détecté | RESULTAT ANALYSE |

| PRELEVEMENT : 26LAS0301P010 | | | |
|---|--|---|---|
| Mur B | | Amiante non détecté | |
