## Rapport de mission de repérage des matériaux et produits contenant de l'amiante avant réalisation de travaux

41 RUE DU 8 MAI 1945

77320 FERTE GAUCHER

| RAPPORT N° : | 26LAT0202 | Laboratoire d'Analyses : | ITGA |

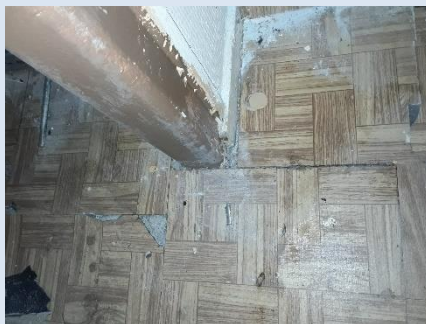
| PRELEVEMENT : 26LAT0202P001 | | | |

| PRELEVEMENT : 26LAT0202P001 | | | |
|---|---|---|---|
| Sol | | Fr1:Amiante non détecté | |

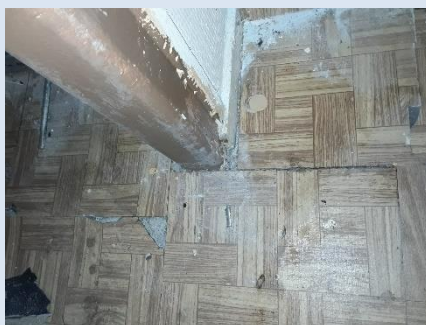
| PRELEVEMENT : 26LAT0202P001 | | | |

| PRELEVEMENT : 26LAT0202P001 | | | |
|---|---|---|---|
| Sol | | Fr2:Amiante non détecté | |

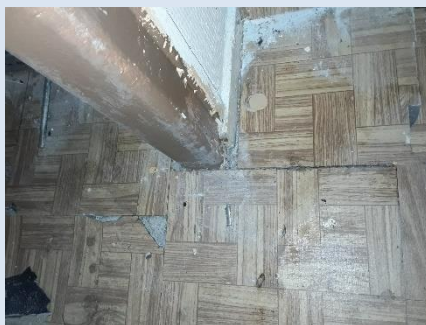
| PRELEVEMENT : 26LAT0202P001 | | | |

| PIECE | ETAGE | ELEMENTS | DESCRIPTIF LABORATOIRE | Echantillon | REPERAGE | ETAT | RESULTAT |
|---|---|---|--|---|---|---|---|
| Entrée | Rez de chaussée | Dalle de sol | Colle bitumineuse noire + ragréage gris non séparable | 26LAT0202P001 | Sol | DEGRADATION PARTIELLE | Fr3:Amiante détecté (Chrysotile) |

| PRELEVEMENT : 26LAT0202P001 | | | |
|---|---|---|---|
| Sol | | Fr3:Amiante détecté (Chrysotile) | |

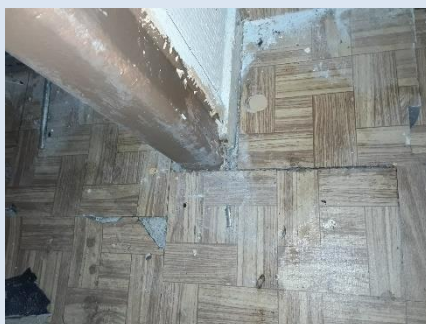
| PRELEVEMENT : 26LAT0202P001 | | | |

| PRELEVEMENT : 26LAT0202P001 | | | |
|---|---|---|---|
| Sol | | Fr4:Amiante non détecté | |

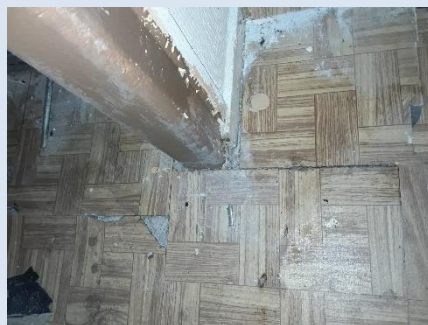
| PRELEVEMENT : 26LAT0202P002 | | | |

| PRELEVEMENT : 26LAT0202P001 | | | |
|---|--|---|---|
| Sol | | Fr5:Amiante non détecté | |

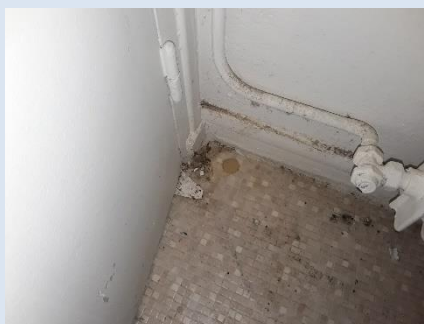
| PRELEVEMENT : 26LAT0202P005 | | | |

| PRELEVEMENT : 26LAT0202P005 | | | |
|---|--|---|---|
| Sol | | Fr2:Amiante non détecté | |

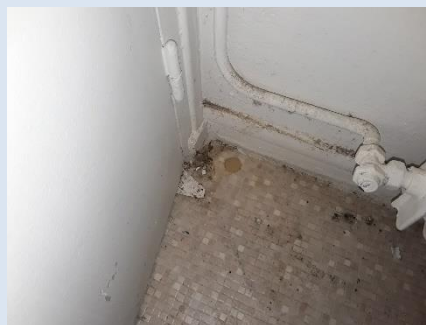
| PRELEVEMENT : 26LAT0202P005 | | | |

| PIECE | ETAGE | ELEMENTS | DESCRIPTIF LABORATOIRE | Echantillon | REPERAGE | ETAT | RESULTAT |
|---|---|---|--|---|---|---|---|
| Salle de bains | Rez de chaussée | Revêtement souple | Colle polymère jaune non séparable + colle bitumineuse noire | 26LAT0202P005 | Sol | BON ETAT | Fr3:Amiante détecté (Chrysotile) |

| PRELEVEMENT : 26LAT0202P005 | | | |
|---|--|---|---|
| Sol | | Fr3:Amiante détecté (Chrysotile) | |

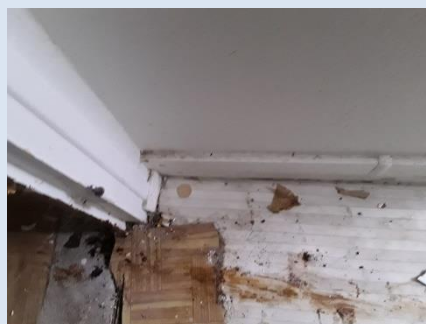
| PRELEVEMENT : 26LAT0202P006 | | | |

| PIECE | ETAGE | ELEMENTS | DESCRIPTIF LABORATOIRE | Echantillon | REPERAGE | ETAT | RESULTAT |
|---|---|---|--|---|---|---|---|
| Cuisine | Rez de chaussée | Revêtement souple | Colle polymère jaune non séparable + dalle dure cassante beige | 26LAT0202P006 | Sol | DEGRADATION PARTIELLE | Fr2:Amiante détecté (Chrysotile) |

| PRELEVEMENT : 26LAT0202P006 | | | |
|---|--|---|---|
| Sol | | Fr2:Amiante détecté (Chrysotile) | |

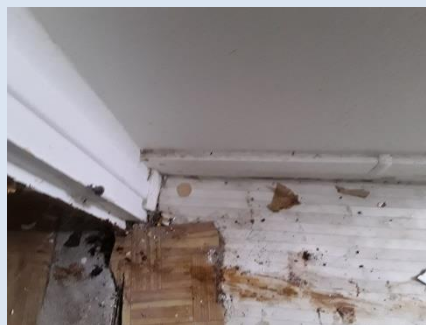
| PRELEVEMENT : 26LAT0202P007 | | | |

| PIECE | ETAGE | ELEMENTS | DESCRIPTIF LABORATOIRE | Echantillon | REPERAGE | ETAT | RESULTAT |
|---|---|---|--|---|---|---|---|
| Cuisine | Rez de chaussée | Revêtement souple | Colle bitumineuse noire + ragréage gris en faible quantité non séparable | 26LAT0202P006 | Sol | DEGRADATION PARTIELLE | Fr3:Amiante détecté (Chrysotile) |

| PRELEVEMENT : 26LAT0202P006 | | | |
|---|--|---|---|
| Sol | | Fr3:Amiante détecté (Chrysotile) | |
