Rapport de mission de repérage des matériaux et produits contenant de l'amiante avant réalisation de travaux

43 RUE DU 8 MAI 1945 APPT 1

77320 LA FERTE GAUCHER

RAPPORT N° :	26LAU0101	Laboratoire d'Analyses :	ITGA
Repérage réalisé le :	21/09/2017	Adresse laboratoire :	3 RUE ARMAND HERPIN LACROIX - CS 46537 35065 RENNES CEDEX
Accompagnateur :		Numéro d'accréditation :	1-5967
Par :	Robin ZENI	Organisme d'assurance professionnelle :	ALLIANZ
N° certificat :	CPDI4037	Adresse assurance :	Direction Opérations Entreprises 5C Esplanade Charles de Gaulle 33081 BORDEAUX CEDEX
Date d'obtention :	20/07/2016	N° de contrat d'assurance :	55897385
Organisme certificateur	I.Cert PARC EDONIA - BAT G - RUE DE LA TERRE VICTORIA - 35760 SAINT GREGOIRE	Date de validité :	31/12/2017

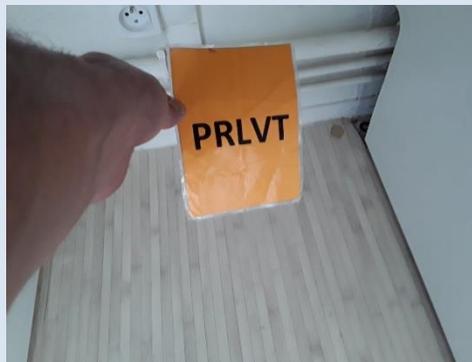
PRELEVEMENT : 26LAU0101P001			
NOM DU CLIENT	NUMERO DU DOSSIER		PIECE OU LOCAL
OPH77	26LAU0101 21/09/2017		Cuisine
ELEMENT	DESCRIPTIF DU LABORATOIRE	DATE DE PRELEVEMENT	NOM DE L'OPERATEUR
Revêtement souple	Colle bitumineuse noire non séparable + colle polymère jaune non séparable + ragréage gris en vrac non séparable	21/09/2017	ZENI Robin
LOCALISATION		RESULTAT	
Sol		Fr2:Amiante détecté (Chrysotile)	
EMPLACEMENT

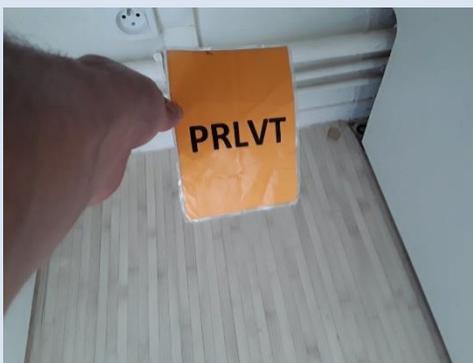
PRELEVEMENT : 26LAU0101P001			
NOM DU CLIENT	NUMERO DU DOSSIER		PIECE OU LOCAL
OPH77	26LAU0101 21/09/2017		Cuisine
ELEMENT	DESCRIPTIF DU LABORATOIRE	DATE DE PRELEVEMENT	NOM DE L'OPERATEUR
Revêtement souple	Dalle dure cassante jaune	21/09/2017	ZENI Robin
LOCALISATION		RESULTAT	
Sol		Fr1:Amiante détecté (Chrysotile)

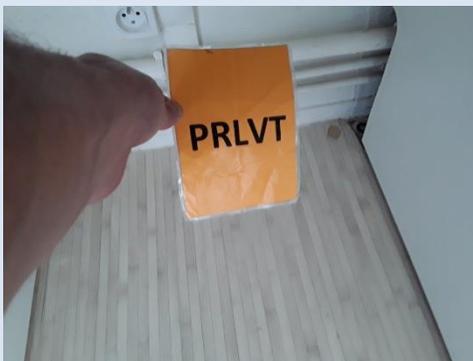
PRELEVEMENT : 26LAU0101P001			
NOM DU CLIENT	NUMERO DU DOSSIER		PIECE OU LOCAL
OPH77	26LAU0101 21/09/2017		Cuisine
ELEMENT	DESCRIPTIF DU LABORATOIRE	DATE DE PRELEVEMENT	NOM DE L'OPERATEUR
Revêtement souple	Revêtement souple gris + matériau compact gris hétérogène	21/09/2017	ZENI Robin
LOCALISATION		RESULTAT	
Sol		Fr3:Amiante non détecté

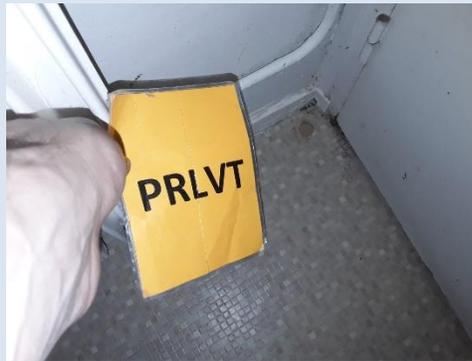
PRELEVEMENT : 26LAU0101P002			
NOM DU CLIENT	NUMERO DU DOSSIER		PIECE OU LOCAL
OPH77	26LAU0101 21/09/2017		Salle de bains
ELEMENT	DESCRIPTIF DU LABORATOIRE	DATE DE PRELEVEMENT	NOM DE L'OPERATEUR
Revêtement souple	Colle polymère jaune non séparable + colle polymère jaune + ragréage rose en vrac non séparable + colle bitumineuse noire non séparable + ragréage gris en vrac non séparable	21/09/2017	ZENI Robin
LOCALISATION		RESULTAT	
Sols		Fr2:Amiante détecté (Chrysotile)

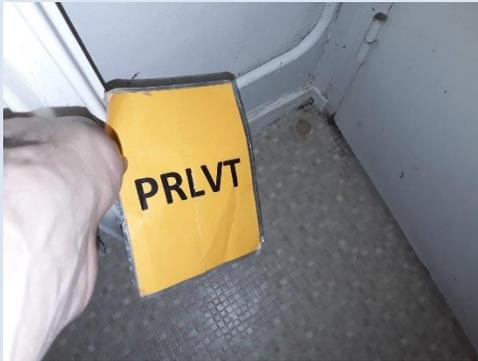
PRELEVEMENT : 26LAU0101P002			
NOM DU CLIENT	NUMERO DU DOSSIER		PIECE OU LOCAL
OPH77	26LAU0101 21/09/2017		Salle de bains
ELEMENT	DESCRIPTIF DU LABORATOIRE	DATE DE PRELEVEMENT	NOM DE L'OPERATEUR
Revêtement souple	Revêtement souple beige + revêtement souple gris + matériau compact hétérogène	21/09/2017	ZENI Robin
LOCALISATION		RESULTAT	
Sols		Fr1:Amiante non détecté	
EMPLACEMENT

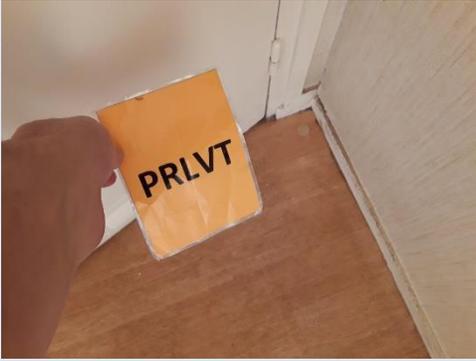
PRELEVEMENT : 26LAU0101P003			
NOM DU CLIENT	NUMERO DU DOSSIER		PIECE OU LOCAL
OPH77	26LAU0101 21/09/2017		Chambre 2
ELEMENT	DESCRIPTIF DU LABORATOIRE	DATE DE PRELEVEMENT	NOM DE L'OPERATEUR
Revêtement souple	Colle polymère jaune non séparable + colle polymère jaune non séparable + colle bitumineuse noire + peinture non séparable	21/09/2017	ZENI Robin
LOCALISATION		RESULTAT	
Sols		Fr2:Amiante détecté (Chrysotile)	
EMPLACEMENT

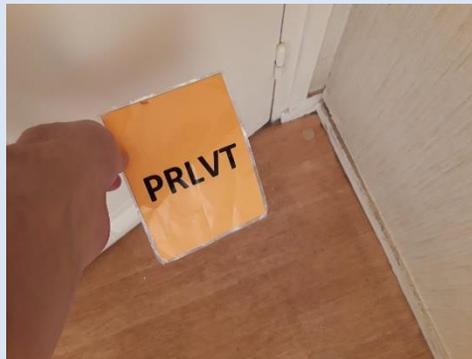
PRELEVEMENT : 26LAU0101P003			
NOM DU CLIENT	NUMERO DU DOSSIER		PIECE OU LOCAL
OPH77	26LAU0101 21/09/2017		Chambre 2
ELEMENT	DESCRIPTIF DU LABORATOIRE	DATE DE PRELEVEMENT	NOM DE L'OPERATEUR
Revêtement souple	Revêtement souple marron + revêtement souple orange + ragréage rose + matériau compact gris hétérogène	21/09/2017	ZENI Robin
LOCALISATION		RESULTAT	
Sols		Fr1:Amiante non détecté

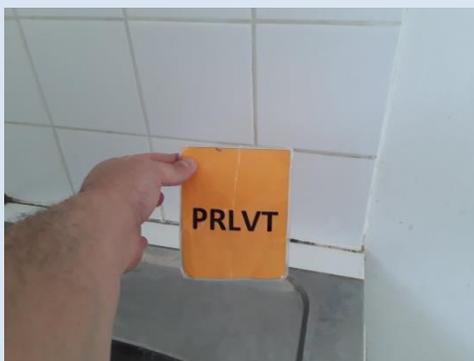
PRELEVEMENT : 26LAU0101P004			
NOM DU CLIENT	NUMERO DU DOSSIER		PIECE OU LOCAL
OPH77	26LAU0101 21/09/2017		Cuisine
ELEMENT	DESCRIPTIF DU LABORATOIRE	DATE DE PRELEVEMENT	NOM DE L'OPERATEUR
Faïence 1	Colle beige + carrelage	21/09/2017	ZENI Robin
LOCALISATION		RESULTAT	
Mur B		Amiante non détecté

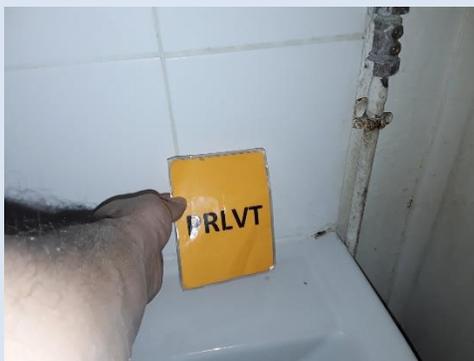
PRELEVEMENT : 26LAU0101P005			
NOM DU CLIENT	NUMERO DU DOSSIER		PIECE OU LOCAL
OPH77	26LAU0101 21/09/2017		Salle de bains
ELEMENT	DESCRIPTIF DU LABORATOIRE	DATE DE PRELEVEMENT	NOM DE L'OPERATEUR
Faïence 2	Colle beige en vrac non séparable + matériau gris en vrac non séparable + peinture non séparable + carrelage	21/09/2017	ZENI Robin
LOCALISATION		RESULTAT	
Mur B		Amiante non détecté

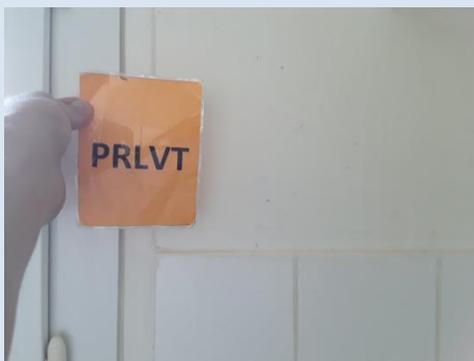
PRELEVEMENT : 26LAU0101P006			
NOM DU CLIENT	NUMERO DU DOSSIER		PIECE OU LOCAL
OPH77	26LAU0101 21/09/2017		Cuisine
ELEMENT	DESCRIPTIF DU LABORATOIRE	DATE DE PRELEVEMENT	NOM DE L'OPERATEUR
Enduit béton	Enduit plâtreux blanc en vrac + peintures multiples non séparable	21/09/2017	ZENI Robin
LOCALISATION		RESULTAT	
Mur B		Amiante non détecté

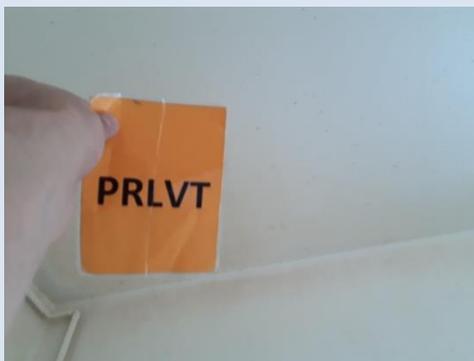
PRELEVEMENT : 26LAU0101P007			
NOM DU CLIENT	NUMERO DU DOSSIER		PIECE OU LOCAL
OPH77	26LAU0101 21/09/2017		Cuisine
ELEMENT	DESCRIPTIF DU LABORATOIRE	DATE DE PRELEVEMENT	NOM DE L'OPERATEUR
Enduit béton	Enduit plâtreux blanc en vrac + peintures multiples non séparable	21/09/2017	ZENI Robin
LOCALISATION		RESULTAT	
Plafonds		Amiante non détecté

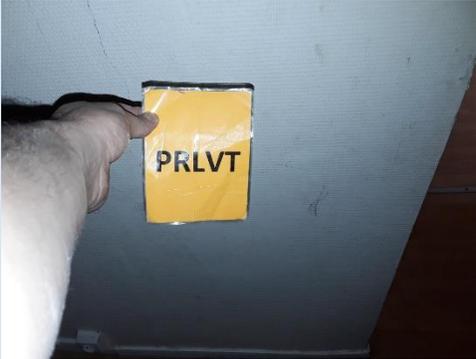
PRELEVEMENT : 26LAU0101P008			
NOM DU CLIENT	NUMERO DU DOSSIER		PIECE OU LOCAL
OPH77	26LAU0101 21/09/2017		Séjour
ELEMENT	DESCRIPTIF DU LABORATOIRE	DATE DE PRELEVEMENT	NOM DE L'OPERATEUR
Enduit béton	Enduit plâtreux blanc en vrac + peinture non séparable + carton non séparable	21/09/2017	ZENI Robin
LOCALISATION		RESULTAT	
Mur F		Amiante détecté (Chrysotile)	
EMPLACEMENT

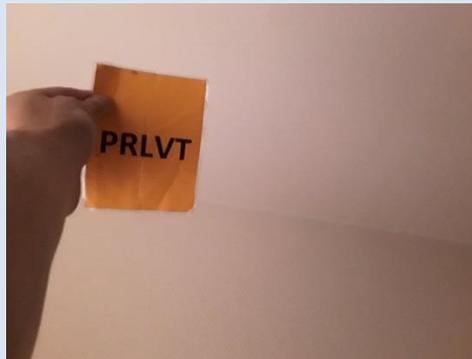
PRELEVEMENT : 26LAU0101P009			
NOM DU CLIENT	NUMERO DU DOSSIER		PIECE OU LOCAL
OPH77	26LAU0101 21/09/2017		Séjour
ELEMENT	DESCRIPTIF DU LABORATOIRE	DATE DE PRELEVEMENT	NOM DE L'OPERATEUR
Enduit béton	Enduit plâtreux blanc en vrac + peinture non séparable	21/09/2017	ZENI Robin
LOCALISATION		RESULTAT	
Plafonds		Amiante non détecté	
EMPLACEMENT
