## Rapport de mission de repérage des matériaux et produits contenant de l'amiante avant réalisation de travaux

Norme NF X 46-020 V .2017

43 RUE DU 8 MAI 1945

77320 LA FERTE GAUCHER

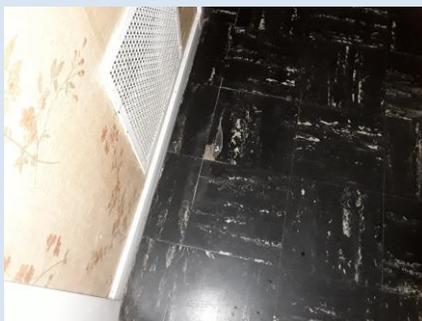
PIECE	ETAGE	ELEMENTS	DESCRIPTIF LABORATOIRE	REPERAGE	Echantillon	METHODE	ETAT	RESULTAT
Entrée	R+2	Dalle de sol	Peinture en faible quantité non séparable + dalle dure cassante noire + colle bitumineuse noire en faible quantité non séparable + ragréage beige en faible quantité en vrac non séparable	Sol	26LAU0202P001	RESULTAT ANALYSE	DEGRADATION PARTIELLE	Amiante détecté (Chrysotile)
Chambre	R+2	Dalle de sol	Peinture en faible quantité non séparable + dalle dure cassante noire + colle bitumineuse noire en faible quantité non séparable + ragréage beige en faible quantité en vrac non séparable	Sol	26LAU0202P001	ZPSO	DEGRADATION PARTIELLE	Amiante détecté (Chrysotile)

PIECE	ETAGE	ELEMENTS	DESCRIPTIF LABORATOIRE	Echantillon	REPERAGE	ETAT	RESULTAT
Entrée	R+2	Dalle de sol	Peinture en faible quantité non séparable + dalle dure cassante noire + colle bitumineuse noire en faible quantité non séparable + ragréage beige en faible quantité en vrac non séparable	26LAU0202P001	Sol	DEGRADATION PARTIELLE	Amiante détecté (Chrysotile)

PRELEVEMENT : 26LAU0202P001			
NOM DU CLIENT	NUMERO DU DOSSIER	PIECE OU LOCAL	
HABITAT 77-OPH DE SEINE ET MARNE	26LAU0202 18/11/2019	Entrée (R+2)	
ELEMENT	DESCRIPTIF DU LABORATOIRE	DATE DE PRELEVEMENT	NOM DE L'OPERATEUR
Dalle de sol	Peinture en faible quantité non séparable + dalle dure cassante noire + colle bitumineuse noire en faible quantité non séparable + ragréage beige en faible quantité en vrac non séparable	18/11/2019	RHENZOUR Abdessamad
LOCALISATION		RESULTAT	
Sol		Amiante détecté (Chrysotile)

Fraction Analysée	Technique analytique (Méthode de préparation) et date d'analyse	Résultat	Variété d'amiante	Nombre de préparations
▶ Peinture en faible quantité non séparable + dalle dure cassante noire + colle bitumineuse noire en faible quantité non séparable + ragréage beige en faible quantité en vrac non séparable	META (2) le 23/11/2019	Présence de fibres d'amiante	Chrysotile	1

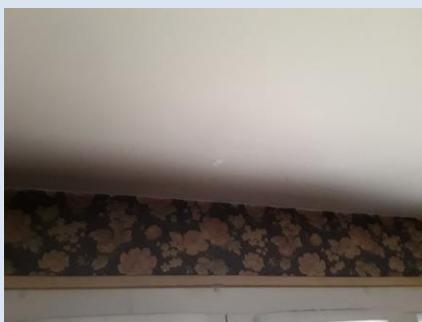
PRELEVEMENT : 26LAU0202P002			
NOM DU CLIENT	NUMERO DU DOSSIER	PIECE OU LOCAL	
HABITAT 77-OPH DE SEINE ET MARNE	26LAU0202 18/11/2019	Séjour / Salon (R+2)	
ELEMENT	DESCRIPTIF DU LABORATOIRE	DATE DE PRELEVEMENT	NOM DE L'OPERATEUR
Enduit / Peinture béton	Peintures multiples non séparable + enduit plâtreux blanc en vrac	18/11/2019	RHENZOUR Abdessamad
LOCALISATION		RESULTAT	
Plafond		Amiante non détecté

Fraction Analysée	Technique analytique (Méthode de préparation et date d'analyse)	Résultat	Variété d'amiante	Nombre de préparations
▶ Peintures multiples non séparable + enduit plâtreux blanc en vrac	META (1) le 25/11/2019	Amiante non détecté	---	1

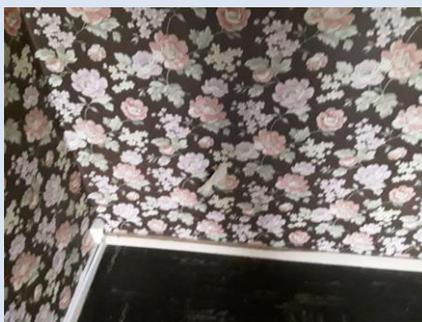
PRELEVEMENT : 26LAU0202P003			
NOM DU CLIENT	NUMERO DU DOSSIER	PIECE OU LOCAL	
HABITAT 77-OPH DE SEINE ET MARNE	26LAU0202 18/11/2019	Séjour / Salon (R+2)	
ELEMENT	DESCRIPTIF DU LABORATOIRE	DATE DE PRELEVEMENT	NOM DE L'OPERATEUR
Enduit / Peinture béton	Papier peint non séparable + enduit gris en vrac	18/11/2019	RHENZOUR Abdessamad
LOCALISATION		RESULTAT	
Mur E		Amiante non détecté	
EMPLACEMENT

Fraction Analysée	Technique analytique (Méthode de préparation) et date d'analyse	Résultat	Variété d'amiante	Nombre de préparations
▶ Papier peint non séparable + enduit gris en vrac	META (1) le 25/11/2019	Amiante non détecté	---	1

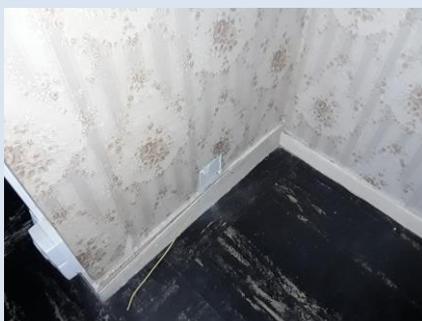
PRELEVEMENT : 26LAU0202P004			
NOM DU CLIENT	NUMERO DU DOSSIER	PIECE OU LOCAL	
HABITAT 77-OPH DE SEINE ET MARNE	26LAU0202 18/11/2019	Chambre (R+2)	
ELEMENT	DESCRIPTIF DU LABORATOIRE	DATE DE PRELEVEMENT	NOM DE L'OPERATEUR
Enduit / Peinture	Enduit compact gris hétérogène	18/11/2019	RHENZOUR Abdessamad
LOCALISATION		RESULTAT	
Mur E		Amiante non détecté	
EMPLACEMENT

Fraction Analysée	Technique analytique (Méthode de préparation) et date d'analyse	Résultat	Variété d'amiante	Nombre de préparations
▶ Enduit compact gris hétérogène	META (1) le 25/11/2019	Amiante non détecté	---	1

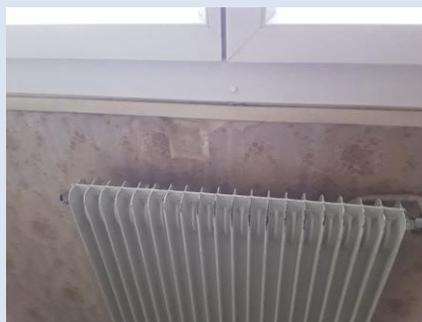
PRELEVEMENT : 26LAU0202P005			
NOM DU CLIENT	NUMERO DU DOSSIER	PIECE OU LOCAL	
HABITAT 77-OPH DE SEINE ET MARNE	26LAU0202 18/11/2019	Chambre (R+2)	
ELEMENT	DESCRIPTIF DU LABORATOIRE	DATE DE PRELEVEMENT	NOM DE L'OPERATEUR
Enduit / Peinture béton	Papier peint non séparable + peinture non séparable + enduit gris en vrac	18/11/2019	RHENZOUR Abdessamad
LOCALISATION		RESULTAT	
Mur B		Amiante non détecté	
EMPLACEMENT

Fraction Analysée	Technique analytique (Méthode de préparation) et date d'analyse	Résultat	Variété d'amiante	Nombre de préparations
▶ Papier peint non séparable + peinture non séparable + enduit gris en vrac	META (1) le 25/11/2019	Amiante non détecté	---	1
