Rapport de mission de repérage des matériaux et produits contenant de l'amiante avant réalisation de travaux

45 rue du 8 mai 1945 Logement 1 escalier AV ensemble D000

77320 LA FERTE GAUCHER

| RAPPORT N° : | 26LAV0001 | Laboratoire d'Analyses : | ITGA |

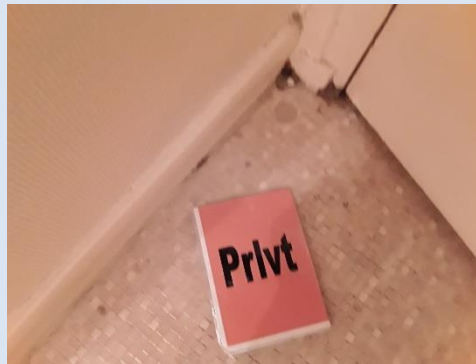
| PRELEVEMENT : 26LAV0001P002 | | | | |

| PRELEVEMENT : 26LAV0001P002 | | | | |
|---|---|---|---|---|
| Sol | | | Fr1:Amiante détecté (Chrysotile) | |

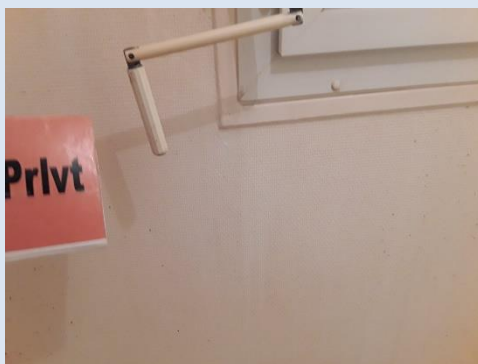
| PRELEVEMENT : 26LAV0001P007 | | | |
|---|---|---|---|
| Mur C | | Amiante non détecté | |

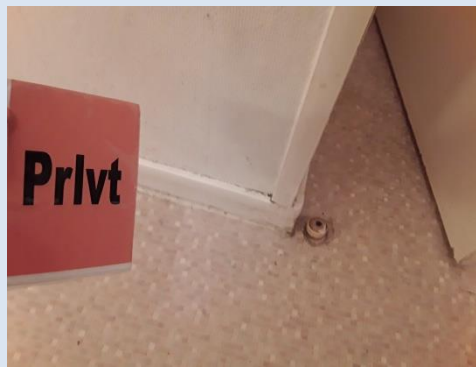
| PRELEVEMENT : 26LAV0001P008 | | | |

| PRELEVEMENT : 26LAV0001P008 | | | |
|---|--|---|---|
| Mur D | | Amiante non détecté | |
