Rapport de mission de repérage des matériaux et produits contenant de l'amiante avant réalisation de travaux

Norme NF X 46-020 V .2017

45 RUE DU 8 MAI 1945

RAPPORT N° :	26LAV0302	Laboratoire d'Analyses :	ITGA
Repérage réalisé le :	02/07/2019	Adresse laboratoire :	3 RUE ARMAND HERPIN LACROIX - CS 46537 35065 RENNES CEDEX
Accompagnateur :		Numéro d'accréditation :	1-5967
Par :	Ronald FRANCHINARD	Organisme d'assurance professionnelle :	AXA France
N° certificat :		Adresse assurance :	313 Terrasses de l'Arche 92727 NANTERRE CEDEX
Date d'obtention :		N° de contrat d'assurance :	10158549604
Organisme certificateur		Date de validité :	31/12/2019

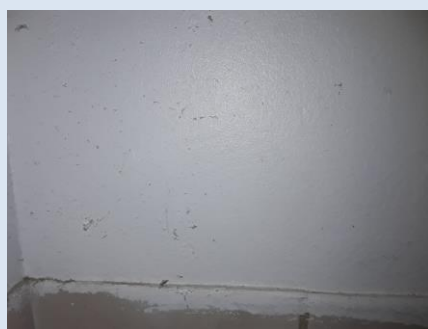
PRELEVEMENT : 26LAV0302P001			
NOM DU CLIENT	NUMERO DU DOSSIER		PIECE OU LOCAL
OPH77	26LAV0302 02/07/2019		WC (Rez de chaussée)
ELEMENT	DESCRIPTIF DU LABORATOIRE	DATE DE PRELEVEMENT	NOM DE L'OPERATEUR
Enduit béton	Enduit plâtreux blanc + peintures multiples non séparable + matériau gris en vrac hétérogène non séparable	02/07/2019	FRANCHINARD Ronald
LOCALISATION		RESULTAT	
Mur B		AmianteNonDetecte

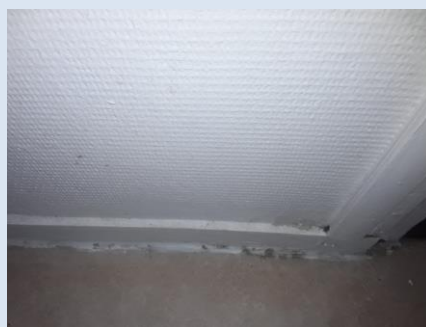
PRELEVEMENT : 26LAV0302P003			
NOM DU CLIENT	NUMERO DU DOSSIER	PIECE OU LOCAL	
OPH77	26LAV0302 02/07/2019	Salle de bains (Rez de chaussée)	
ELEMENT	DESCRIPTIF DU LABORATOIRE	DATE DE PRELEVEMENT	NOM DE L'OPERATEUR
Enduit	Enduit gris en vrac hétérogène non séparable + peintures multiples non séparable	02/07/2019	FRANCHINARD Ronald
LOCALISATION		RESULTAT	
Mur D		AmianteNonDetecte

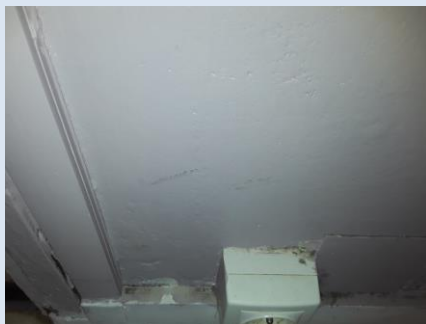
PRELEVEMENT : 26LAV0302P005

NOM DU CLIENT	NUMERO DU DOSSIER	PIECE OU LOCAL	
OPH77	26LAV0302 02/07/2019	Chambre 4 (Rez de chaussée)	
ELEMENT	DESCRIPTIF DU LABORATOIRE	DATE DE PRELEVEMENT	NOM DE L'OPERATEUR
Enduit	Enduit gris en vrac hétérogène + peintures multiples non séparable	02/07/2019	FRANCHINARD Ronald
LOCALISATION		RESULTAT	
Mur D		AmianteNonDetecte

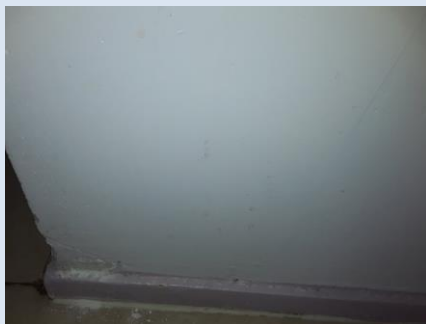
PRELEVEMENT : 26LAV0302P008			
NOM DU CLIENT	NUMERO DU DOSSIER	PIECE OU LOCAL	
OPH77	26LAV0302 02/07/2019	Chambre 2 (Rez de chaussée)	
ELEMENT	DESCRIPTIF DU LABORATOIRE	DATE DE PRELEVEMENT	NOM DE L'OPERATEUR
Enduit béton	Enduit plâtreux blanc + peintures multiples non séparable	02/07/2019	FRANCHINARD Ronald
LOCALISATION		RESULTAT	
Mur E		AmianteNonDetecte
