## Rapport de mission de repérage des matériaux et produits contenant de l'amiante avant réalisation de travaux

45 RUE DU 8 MAI 1945

77320 LA FERTE GAUCHER

RAPPORT N° :	26LAV0402-OPH	Laboratoire d'Analyses :	ITGA
Repérage réalisé le :		Adresse laboratoire :	3 RUE ARMAND HERPIN LACROIX - CS 46537 35065 RENNES CEDEX
Accompagnateur :		Numéro d'accréditation :	1-5967
Par :	Mickaël JULIEN	Organisme d'assurance professionnelle :	AXA France
N° certificat :	CPDI 4129	Adresse assurance :	313 Terrasses de l'Arche 92727 NANTERRE CEDEX
Date d'obtention :	01/01/2017	N° de contrat d'assurance :	10158549604
Organisme certificateur	I.CERT Parc Edonia - Bâtiment G - Rue de la Terre Victoria - 35760 SAINT-GREGOIRE	Date de validité :	31/12/2019

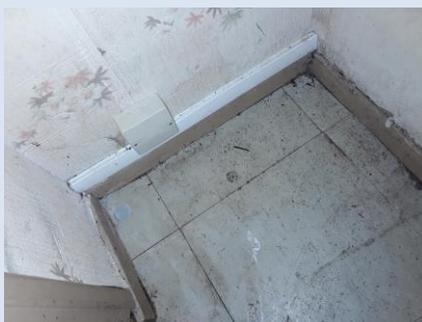
### EMPLACEMENT

PRELEVEMENT : 26LAV0402-OPHP001			
NOM DU CLIENT	NUMERO DU DOSSIER		PIECE OU LOCAL
OPH77	26LAV0402-OPH 09/02/2019		Entrée (R+4)
ELEMENT	DESCRIPTIF DU LABORATOIRE	DATE DE PRELEVEMENT	NOM DE L'OPERATEUR
Dalle de sol	Dalle dure cassante beige		JULIEN Mickaël
LOCALISATION		RESULTAT	
Sol		Fr1:Amiante non détecté

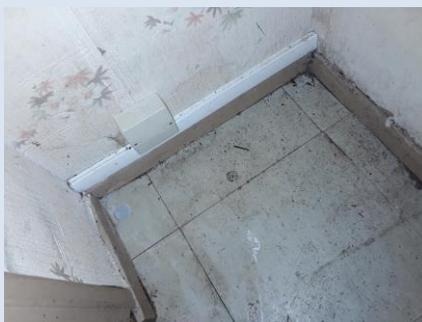
### EMPLACEMENT

PRELEVEMENT : 26LAV0402-OPHP001			
NOM DU CLIENT	NUMERO DU DOSSIER		PIECE OU LOCAL
OPH77	26LAV0402-OPH 09/02/2019		Entrée (R+4)
ELEMENT	DESCRIPTIF DU LABORATOIRE	DATE DE PRELEVEMENT	NOM DE L'OPERATEUR
Dalle de sol	Colle polymère jaune non séparable + ragréage gris		JULIEN Mickaël
LOCALISATION		RESULTAT	
Sol		Fr2:Amiante non détecté

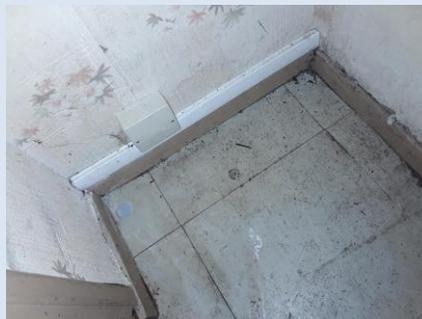
EMPLACEMENT

PRELEVEMENT : 26LAV0402-OPHP001			
NOM DU CLIENT	NUMERO DU DOSSIER		PIECE OU LOCAL
OPH77	26LAV0402-OPH 09/02/2019		Entrée (R+4)
ELEMENT	DESCRIPTIF DU LABORATOIRE	DATE DE PRELEVEMENT	NOM DE L'OPERATEUR
Dalle de sol	Matériau compact gris hétérogène		JULIEN Mickaël
LOCALISATION		RESULTAT	
Sol		Fr3:Amiante non détecté

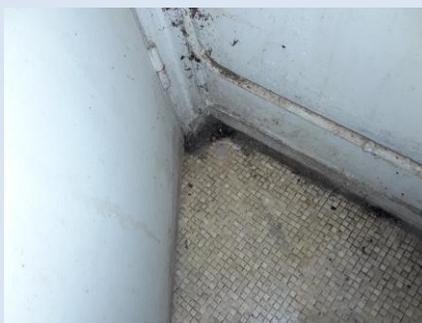
EMPLACEMENT

PRELEVEMENT : 26LAV0402-OPHP003			
NOM DU CLIENT	NUMERO DU DOSSIER		PIECE OU LOCAL
OPH77	26LAV0402-OPH 09/02/2019		Salle de bains (R+4)
ELEMENT	DESCRIPTIF DU LABORATOIRE	DATE DE PRELEVEMENT	NOM DE L'OPERATEUR
Revêtement souple	Revêtement souple beige avec poussières		JULIEN Mickaël
LOCALISATION		RESULTAT	
Sol		Fr1:Amiante non détecté

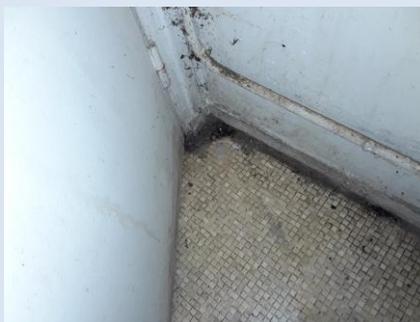
EMPLACEMENT

PRELEVEMENT : 26LAV0402-OPHP003			
NOM DU CLIENT	NUMERO DU DOSSIER		PIECE OU LOCAL
OPH77	26LAV0402-OPH 09/02/2019		Salle de bains (R+4)
ELEMENT	DESCRIPTIF DU LABORATOIRE	DATE DE PRELEVEMENT	NOM DE L'OPERATEUR
Revêtement souple	Colle polymère jaune non séparable + dalle dure cassante beige		JULIEN Mickaël
LOCALISATION		RESULTAT	
Sol		Fr2:Amiante non détecté

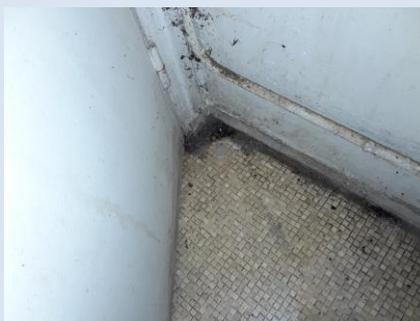
EMPLACEMENT

PRELEVEMENT : 26LAV0402-OPHP003			
NOM DU CLIENT	NUMERO DU DOSSIER		PIECE OU LOCAL
OPH77	26LAV0402-OPH 09/02/2019		Salle de bains (R+4)
ELEMENT	DESCRIPTIF DU LABORATOIRE	DATE DE PRELEVEMENT	NOM DE L'OPERATEUR
Revêtement souple	Colle bitumineuse noire + colle polymère jaune non séparable + ragréage gris non séparable		JULIEN Mickaël
LOCALISATION		RESULTAT	
Sol		Fr3:Amiante détecté (Chrysotile)

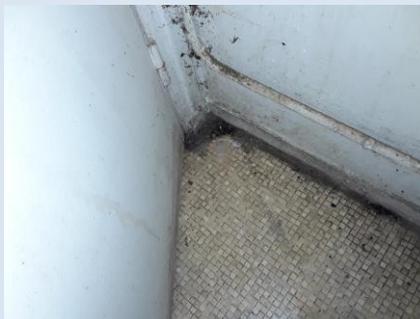
EMPLACEMENT

PRELEVEMENT : 26LAV0402-OPHP003			
NOM DU CLIENT	NUMERO DU DOSSIER		PIECE OU LOCAL
OPH77	26LAV0402-OPH 09/02/2019		Salle de bains (R+4)
ELEMENT	DESCRIPTIF DU LABORATOIRE	DATE DE PRELEVEMENT	NOM DE L'OPERATEUR
Revêtement souple	Matériau compact gris hétérogène		JULIEN Mickaël
LOCALISATION		RESULTAT	
Sol		Fr4:Amiante non détecté

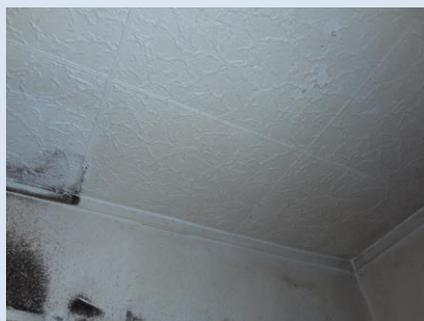
EMPLACEMENT

PRELEVEMENT : 26LAV0402-OPHP005			
NOM DU CLIENT	NUMERO DU DOSSIER	PIECE OU LOCAL	
OPH77	26LAV0402-OPH 09/02/2019	Cuisine (R+4)	
ELEMENT	DESCRIPTIF DU LABORATOIRE	DATE DE PRELEVEMENT	NOM DE L'OPERATEUR
Colle polystyrène	Polystyrène expansé (billes) blanc		JULIEN Mickaël
LOCALISATION		RESULTAT	
Plafond		Fr1:Amiante non détecté

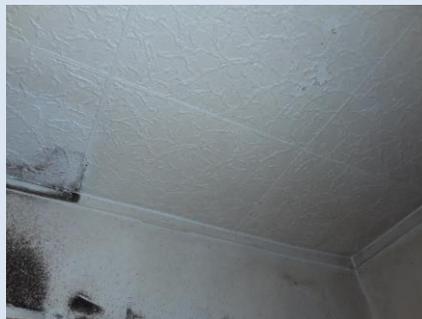
EMPLACEMENT

PRELEVEMENT : 26LAV0402-OPHP005			
NOM DU CLIENT	NUMERO DU DOSSIER		PIECE OU LOCAL
OPH77	26LAV0402-OPH 09/02/2019		Cuisine (R+4)
ELEMENT	DESCRIPTIF DU LABORATOIRE	DATE DE PRELEVEMENT	NOM DE L'OPERATEUR
Colle polystyrène	Colle beige + peinture non séparable		JULIEN Mickaël
LOCALISATION		RESULTAT	
Plafond		Fr2:Amiante non détecté

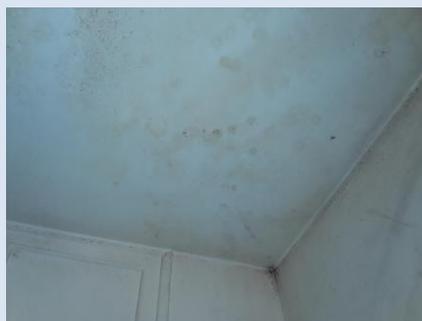
EMPLACEMENT

PRELEVEMENT : 26LAV0402-OPHP006			
NOM DU CLIENT	NUMERO DU DOSSIER		PIECE OU LOCAL
OPH77	26LAV0402-OPH 09/02/2019		Salle de bains (R+4)
ELEMENT	DESCRIPTIF DU LABORATOIRE	DATE DE PRELEVEMENT	NOM DE L'OPERATEUR
Enduit béton	Enduit plâtreux blanc en vrac + peinture en vrac non séparable		JULIEN Mickaël
LOCALISATION		RESULTAT	
Plafond		Amiante non détecté

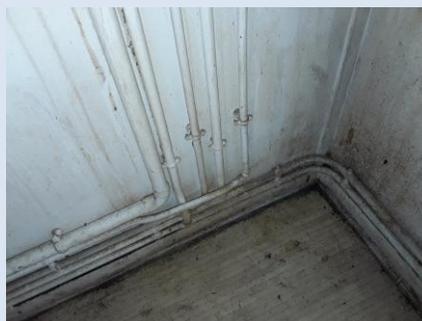
**EMPLACEMENT**

NOM DU CLIENT	NUMERO DU DOSSIER	PIECE OU LOCAL	
OPH77	26LAV0402-OPH 09/02/2019	Cuisine (R+4)	
ELEMENT	DESCRIPTIF DU LABORATOIRE	DATE DE PRELEVEMENT	NOM DE L'OPERATEUR
Enduit	Enduit plâtreux blanc en vrac + peinture en vrac non séparable		JULIEN Mickaël
LOCALISATION		RESULTAT	
Mur E		Amiante non détecté

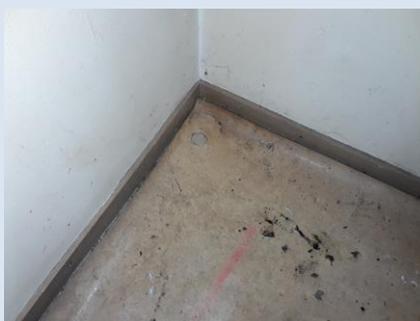
EMPLACEMENT

PRELEVEMENT : 26LAV0402-OPHP009			
NOM DU CLIENT	NUMERO DU DOSSIER	PIECE OU LOCAL	
OPH77	26LAV0402-OPH 09/02/2019	Chambre 1 (R+4)	
ELEMENT	DESCRIPTIF DU LABORATOIRE	DATE DE PRELEVEMENT	NOM DE L'OPERATEUR
Revêtement souple	Colle polymère jaune non séparable + dalle dure cassante noire		JULIEN Mickaël
LOCALISATION		RESULTAT	
Sol		Fr1:Amiante détecté (Chrysotile)

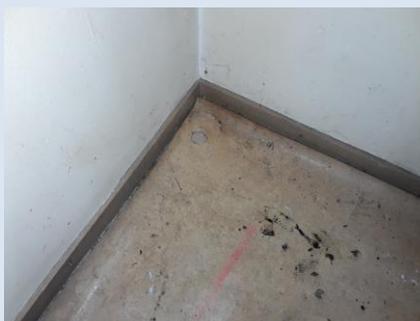
EMPLACEMENT

PRELEVEMENT : 26LAV0402-OPHP009			
NOM DU CLIENT	NUMERO DU DOSSIER	PIECE OU LOCAL	
OPH77	26LAV0402-OPH 09/02/2019	Chambre 1 (R+4)	
ELEMENT	DESCRIPTIF DU LABORATOIRE	DATE DE PRELEVEMENT	NOM DE L'OPERATEUR
Revêtement souple	Colle bitumineuse noire		JULIEN Mickaël
LOCALISATION		RESULTAT	
Sol		Fr2:Amiante détecté (Chrysotile)

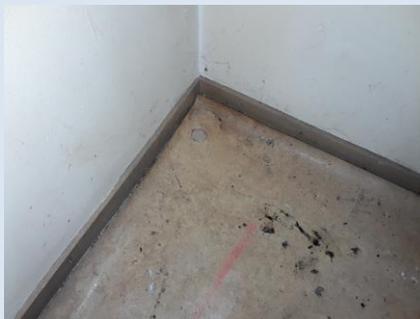
EMPLACEMENT

PRELEVEMENT : 26LAV0402-OPHP009			
NOM DU CLIENT	NUMERO DU DOSSIER		PIECE OU LOCAL
OPH77	26LAV0402-OPH 09/02/2019		Chambre 1 (R+4)
ELEMENT	DESCRIPTIF DU LABORATOIRE	DATE DE PRELEVEMENT	NOM DE L'OPERATEUR
Revêtement souple	Matériau compact gris hétérogène		JULIEN Mickaël
LOCALISATION		RESULTAT	
Sol		Fr3:Amiante non détecté

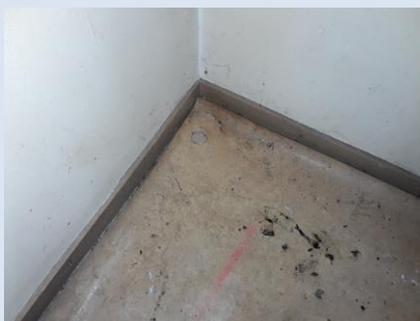
EMPLACEMENT

PRELEVEMENT : 26LAV0402-OPHP009			
NOM DU CLIENT	NUMERO DU DOSSIER		PIECE OU LOCAL
OPH77	26LAV0402-OPH 09/02/2019		Chambre 1 (R+4)
ELEMENT	DESCRIPTIF DU LABORATOIRE	DATE DE PRELEVEMENT	NOM DE L'OPERATEUR
Revêtement souple	Revêtement souple marron		JULIEN Mickaël
LOCALISATION		RESULTAT	
Sol		Fr4:Amiante non détecté

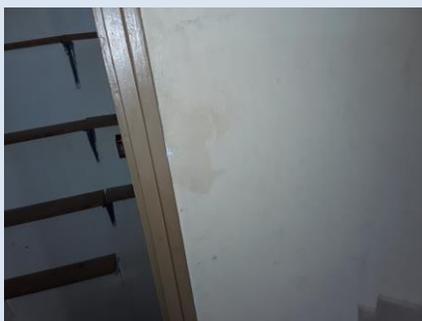
EMPLACEMENT

PRELEVEMENT : 26LAV0402-OPHP010			
NOM DU CLIENT	NUMERO DU DOSSIER		PIECE OU LOCAL
OPH77	26LAV0402-OPH 09/02/2019		Chambre 1 (R+4)
ELEMENT	DESCRIPTIF DU LABORATOIRE	DATE DE PRELEVEMENT	NOM DE L'OPERATEUR
Enduit	Enduit gris en vrac + peinture en vrac non séparable + papier en faible quantité non séparable		JULIEN Mickaël
LOCALISATION		RESULTAT	
Mur C		Amiante non détecté

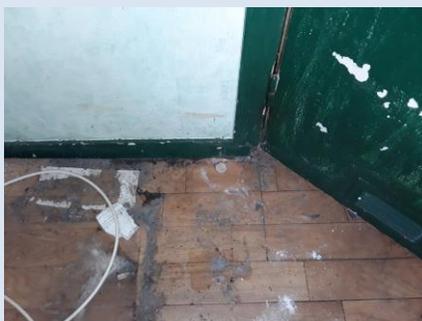
EMPLACEMENT

PRELEVEMENT : 26LAV0402-OPHP011			
NOM DU CLIENT	NUMERO DU DOSSIER		PIECE OU LOCAL
OPH77	26LAV0402-OPH 09/02/2019		Chambre 4 (R+4)
ELEMENT	DESCRIPTIF DU LABORATOIRE	DATE DE PRELEVEMENT	NOM DE L'OPERATEUR
Revêtement souple	Revêtement souple marron		JULIEN Mickaël
LOCALISATION		RESULTAT	
Sol		Fr1:Amiante non détecté

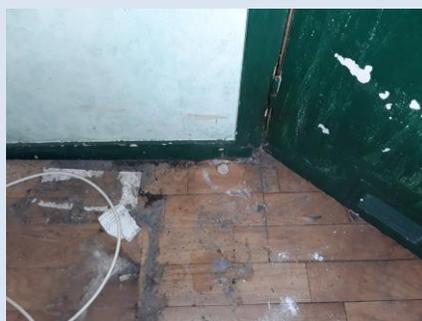
EMPLACEMENT

PRELEVEMENT : 26LAV0402-OPHP011			
NOM DU CLIENT	NUMERO DU DOSSIER		PIECE OU LOCAL
OPH77	26LAV0402-OPH 09/02/2019		Chambre 4 (R+4)
ELEMENT	DESCRIPTIF DU LABORATOIRE	DATE DE PRELEVEMENT	NOM DE L'OPERATEUR
Revêtement souple	Colle polymère jaune non séparable + dalle dure cassante noire		JULIEN Mickaël
LOCALISATION		RESULTAT	
Sol		Fr2:Amiante détecté (Chrysotile)

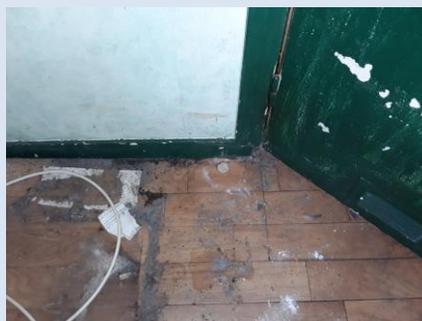
EMPLACEMENT

PRELEVEMENT : 26LAV0402-OPHP011			
NOM DU CLIENT	NUMERO DU DOSSIER		PIECE OU LOCAL
OPH77	26LAV0402-OPH 09/02/2019		Chambre 4 (R+4)
ELEMENT	DESCRIPTIF DU LABORATOIRE	DATE DE PRELEVEMENT	NOM DE L'OPERATEUR
Revêtement souple	Colle bitumineuse noire + colle polymère jaune non séparable		JULIEN Mickaël
LOCALISATION		RESULTAT	
Sol		Fr3:Amiante détecté (Chrysotile)

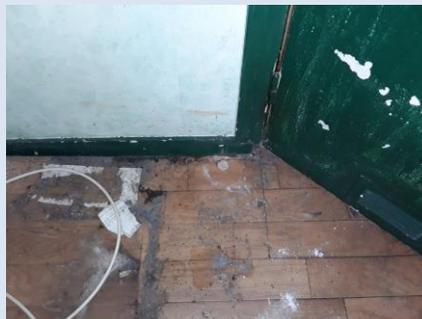
EMPLACEMENT

PRELEVEMENT : 26LAV0402-OPHP011			
NOM DU CLIENT	NUMERO DU DOSSIER		PIECE OU LOCAL
OPH77	26LAV0402-OPH 09/02/2019		Chambre 4 (R+4)
ELEMENT	DESCRIPTIF DU LABORATOIRE	DATE DE PRELEVEMENT	NOM DE L'OPERATEUR
Revêtement souple	Matériau compact blanc hétérogène		JULIEN Mickaël
LOCALISATION		RESULTAT	
Sol		Fr4:Amiante non détecté

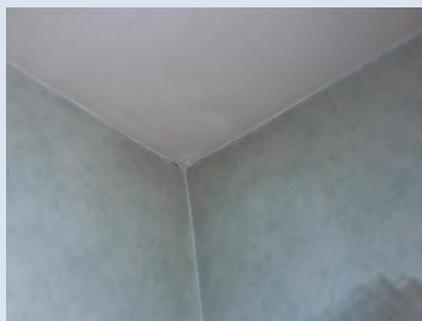
EMPLACEMENT

PRELEVEMENT : 26LAV0402-OPHP012			
NOM DU CLIENT	NUMERO DU DOSSIER		PIECE OU LOCAL
OPH77	26LAV0402-OPH 09/02/2019		Chambre 4 (R+4)
ELEMENT	DESCRIPTIF DU LABORATOIRE	DATE DE PRELEVEMENT	NOM DE L'OPERATEUR
Enduit béton	Enduit plâtreux blanc en vrac + peinture en vrac non séparable		JULIEN Mickaël
LOCALISATION		RESULTAT	
Plafond		Amiante non détecté

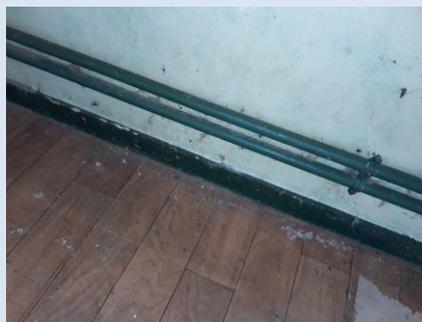
EMPLACEMENT

PRELEVEMENT : 26LAV0402-OPHP013			
NOM DU CLIENT	NUMERO DU DOSSIER	PIECE OU LOCAL	
OPH77	26LAV0402-OPH 09/02/2019	Chambre 4 (R+4)	
ELEMENT	DESCRIPTIF DU LABORATOIRE	DATE DE PRELEVEMENT	NOM DE L'OPERATEUR
Enduit béton	Enduit gris en vrac + peinture en faible quantité en vrac non séparable		JULIEN Mickaël
LOCALISATION		RESULTAT	
Mur C		Amiante non détecté

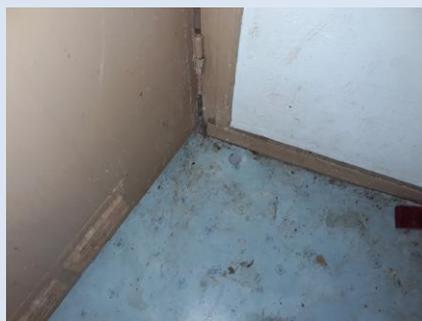
EMPLACEMENT

PRELEVEMENT : 26LAV0402-OPHP014			
NOM DU CLIENT	NUMERO DU DOSSIER	PIECE OU LOCAL	
OPH77	26LAV0402-OPH 09/02/2019	Chambre 3 (R+4)	
ELEMENT	DESCRIPTIF DU LABORATOIRE	DATE DE PRELEVEMENT	NOM DE L'OPERATEUR
Revêtement souple	Revêtement souple vert		JULIEN Mickaël
LOCALISATION		RESULTAT	
Sol		Fr1:Amiante non détecté

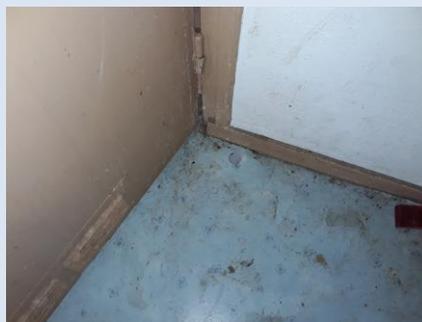
EMPLACEMENT

PRELEVEMENT : 26LAV0402-OPHP014			
NOM DU CLIENT	NUMERO DU DOSSIER		PIECE OU LOCAL
OPH77	26LAV0402-OPH 09/02/2019		Chambre 3 (R+4)
ELEMENT	DESCRIPTIF DU LABORATOIRE	DATE DE PRELEVEMENT	NOM DE L'OPERATEUR
Revêtement souple	Colle polymère jaune non séparable + dalle dure cassante noire		JULIEN Mickaël
LOCALISATION		RESULTAT	
Sol		Fr2:Amiante détecté (Chrysotile)

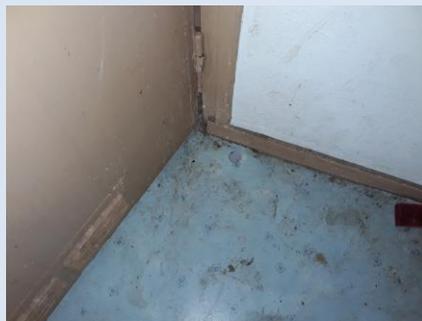
EMPLACEMENT

PRELEVEMENT : 26LAV0402-OPHP014			
NOM DU CLIENT	NUMERO DU DOSSIER		PIECE OU LOCAL
OPH77	26LAV0402-OPH 09/02/2019		Chambre 3 (R+4)
ELEMENT	DESCRIPTIF DU LABORATOIRE	DATE DE PRELEVEMENT	NOM DE L'OPERATEUR
Revêtement souple	Colle bitumineuse noire		JULIEN Mickaël
LOCALISATION		RESULTAT	
Sol		Fr3:Amiante détecté (Chrysotile)

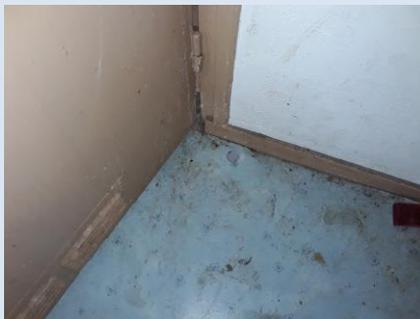
EMPLACEMENT

PRELEVEMENT : 26LAV0402-OPHP014			
NOM DU CLIENT	NUMERO DU DOSSIER	PIECE OU LOCAL	
OPH77	26LAV0402-OPH 09/02/2019	Chambre 3 (R+4)	
ELEMENT	DESCRIPTIF DU LABORATOIRE	DATE DE PRELEVEMENT	NOM DE L'OPERATEUR
Revêtement souple	Matériau compact gris hétérogène		JULIEN Mickaël
LOCALISATION		RESULTAT	
Sol		Fr4:Amiante non détecté

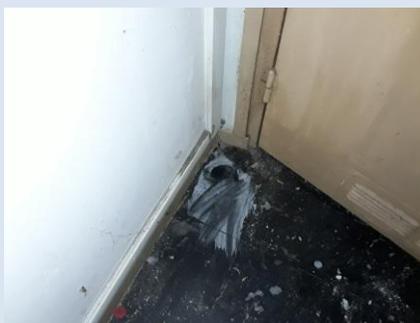
EMPLACEMENT

PRELEVEMENT : 26LAV0402-OPHP015			
NOM DU CLIENT	NUMERO DU DOSSIER	PIECE OU LOCAL	
OPH77	26LAV0402-OPH 09/02/2019	Chambre 2 (R+4)	
ELEMENT	DESCRIPTIF DU LABORATOIRE	DATE DE PRELEVEMENT	NOM DE L'OPERATEUR
Dalle de sol	Colle bitumineuse noire		JULIEN Mickaël
LOCALISATION		RESULTAT	
Sol		Fr1:Amiante détecté (Chrysotile)

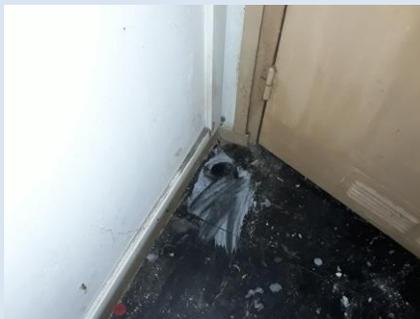
EMPLACEMENT

PRELEVEMENT : 26LAV0402-OPHP015			
NOM DU CLIENT	NUMERO DU DOSSIER		PIECE OU LOCAL
OPH77	26LAV0402-OPH 09/02/2019		Chambre 2 (R+4)
ELEMENT	DESCRIPTIF DU LABORATOIRE	DATE DE PRELEVEMENT	NOM DE L'OPERATEUR
Dalle de sol	Matériau compact gris hétérogène		JULIEN Mickaël
LOCALISATION		RESULTAT	
Sol		Fr2:Amiante non détecté

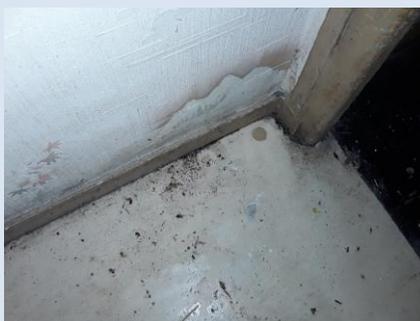
EMPLACEMENT

PRELEVEMENT : 26LAV0402-OPHP016			
NOM DU CLIENT	NUMERO DU DOSSIER		PIECE OU LOCAL
OPH77	26LAV0402-OPH 09/02/2019		Couloir (R+4)
ELEMENT	DESCRIPTIF DU LABORATOIRE	DATE DE PRELEVEMENT	NOM DE L'OPERATEUR
Revêtement souple	Revêtement souple beige		JULIEN Mickaël
LOCALISATION		RESULTAT	
Sol		Fr1:Amiante non détecté

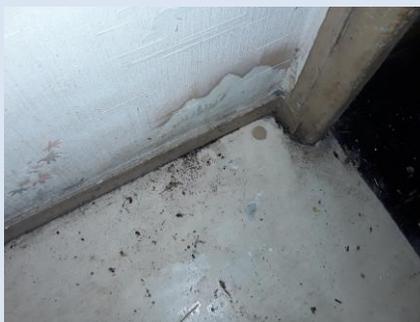
EMPLACEMENT

PRELEVEMENT : 26LAV0402-OPHP016			
NOM DU CLIENT	NUMERO DU DOSSIER		PIECE OU LOCAL
OPH77	26LAV0402-OPH 09/02/2019		Couloir (R+4)
ELEMENT	DESCRIPTIF DU LABORATOIRE	DATE DE PRELEVEMENT	NOM DE L'OPERATEUR
Revêtement souple	Colle polymère jaune non séparable + dalle dure cassante beige		JULIEN Mickaël
LOCALISATION		RESULTAT	
Sol		Fr2:Amiante non détecté

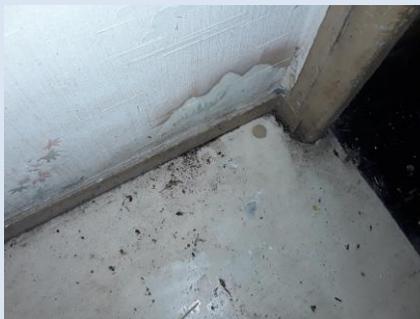
EMPLACEMENT

PRELEVEMENT : 26LAV0402-OPHP016			
NOM DU CLIENT	NUMERO DU DOSSIER		PIECE OU LOCAL
OPH77	26LAV0402-OPH 09/02/2019		Couloir (R+4)
ELEMENT	DESCRIPTIF DU LABORATOIRE	DATE DE PRELEVEMENT	NOM DE L'OPERATEUR
Revêtement souple	Colle polymère jaune non séparable + colle bitumineuse noire + ragréage gris en faible quantité non séparable		JULIEN Mickaël
LOCALISATION		RESULTAT	
Sol		Fr3:Amiante détecté (Chrysotile)

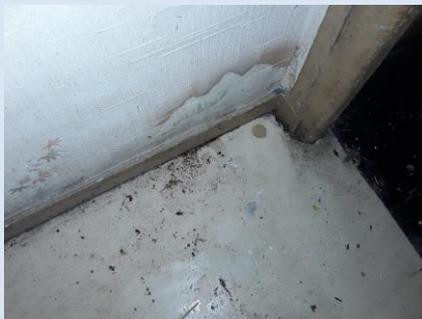
EMPLACEMENT

PRELEVEMENT : 26LAV0402-OPHP016			
NOM DU CLIENT	NUMERO DU DOSSIER	PIECE OU LOCAL	
OPH77	26LAV0402-OPH 09/02/2019	Couloir (R+4)	
ELEMENT	DESCRIPTIF DU LABORATOIRE	DATE DE PRELEVEMENT	NOM DE L'OPERATEUR
Revêtement souple	Matériau compact gris hétérogène		JULIEN Mickaël
LOCALISATION		RESULTAT	
Sol		Fr4:Amiante non détecté
