**Rapport de mission de repérage des matériaux et produits contenant de l'amiante dans les immeubles bâtis avant réalisation de travaux**

Numéro de dossier : RAAT-26LAF0102  
Date du repérage : 22/02/2022

Immeuble bâti visité	
Adresse	Rue : ..... <b>13 Rue du 8 Mai 1945 (26LAF0102)</b> Bât., escalier, niveau, appartement n°, lot n°: <b>Bat. 13; Esc. 13; Etage 1; Porte 0102 Lot numéro 26LAF0102,</b> Code postal, ville : . <b>77320 LA FERTE GAUCHER</b>
Périmètre de repérage :	..... <b>Ensemble du logement</b>
Type de logement :	..... <b>Appartement - T2</b>
Fonction principale du bâtiment :	..... <b>Habitation (partie privative d'immeuble)</b>
Date de construction :	..... <b>NC</b>

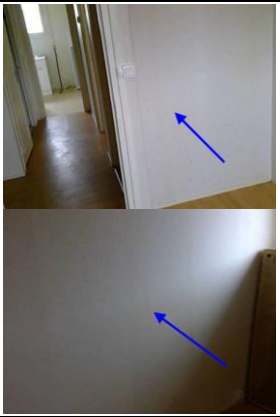
Zone	Identifiant + Description	Conclusion (justification)	Photo
ZPSO-007	<p style="text-align: center;"> <u>Localisation</u> : Séjour; Chambre 1  <u>Echantillons</u> : Ech.008  <u>Description</u> :            Enduits à base de plâtre ou ciment projetés, lissés ou talochés         </p>	<p style="text-align: center;">Absence d'amiante (Après analyse en laboratoire)</p>

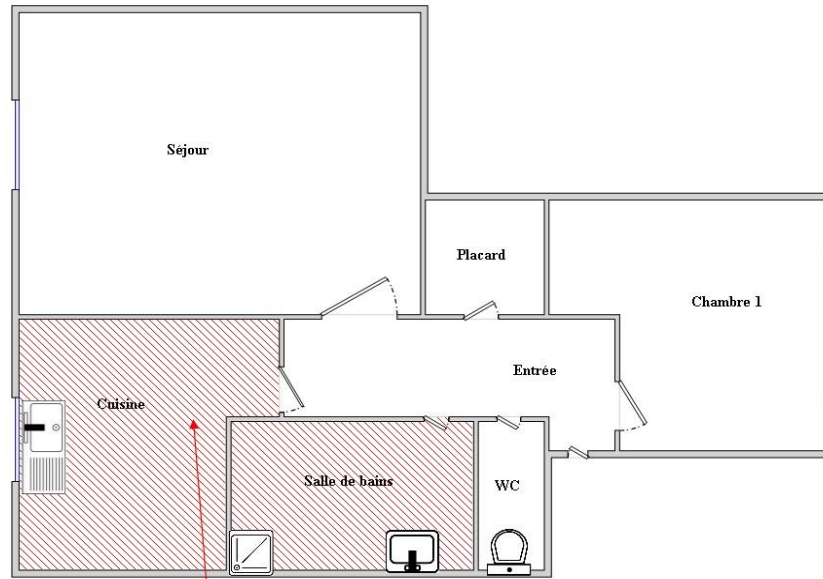
Dalle de sol + colle
