Rapport de mission de repérage des matériaux et produits contenant de l'amiante avant réalisation de travaux

Référence : RAAT_26LAG0002

Le 03/08/2021

Adresse : 15 rue Du 8 Mai 1945 77320 LA FERTÉ-GAUCHER

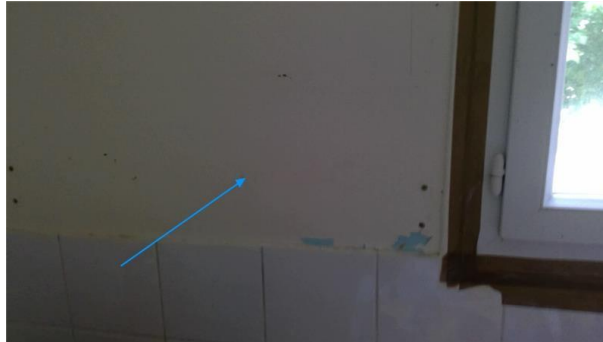
ANNEXE : Fiches d'identification et de cotation
PRELEVEMENT : P001
Emplacement

Nom du client	Numéro de dossier	Localisation
HABITAT 77 OPH DE SEINE ET MARNE	RAAT_26LAG0002	RDC - Cuisine Mur façade - C
Nom de l'opérateur	Date de prélèvement	Matériau
MARTIN Olivier	03/08/2021	Béton / Enduit / Plâtre - Peinture
Résultat amiante		
absence d'amiante

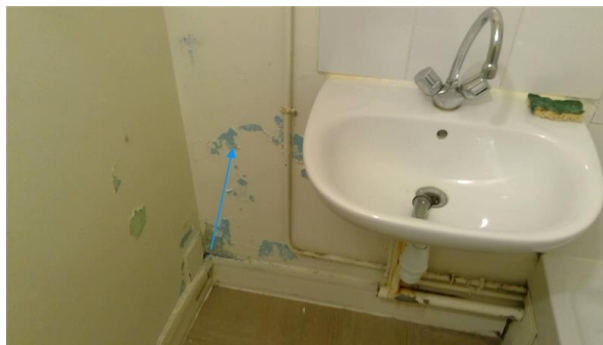
PRELEVEMENT : P002
Emplacement

Nom du client	Numéro de dossier	Localisation
HABITAT 77 OPH DE SEINE ET MARNE	RAAT_26LAG0002	RDC - Salle d'eau Mur - C
Nom de l'opérateur	Date de prélèvement	Matériau
MARTIN Olivier	03/08/2021	Béton / Enduit / Plâtre - Peinture
Résultat amiante		
absence d'amiante

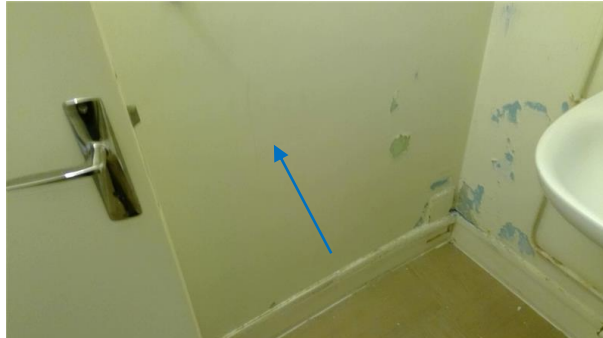
PRELEVEMENT : P003

Nom du client	Numéro de dossier	Localisation
HABITAT 77 OPH DE SEINE ET MARNE	RAAT_26LAG0002	RDC - Salle d'eau Cloisons - A, B, D
Nom de l'opérateur	Date de prélèvement	Matériau
MARTIN Olivier	03/08/2021	Enduit / Plâtre - Peinture
Résultat amiante		
absence d'amiante

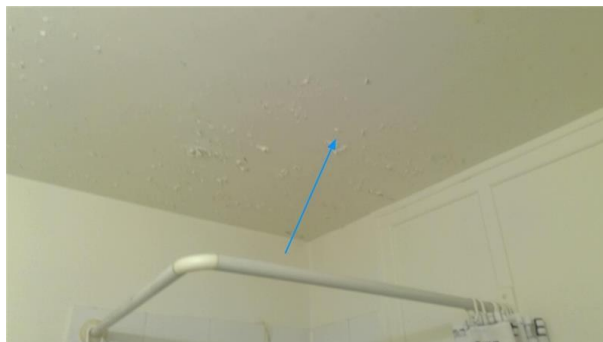
PRELEVEMENT : P004

Nom du client	Numéro de dossier	Localisation
HABITAT 77 OPH DE SEINE ET MARNE	RAAT_26LAG0002	RDC - Salle d'eau Plafond - Plafond
Nom de l'opérateur	Date de prélèvement	Matériau
MARTIN Olivier	03/08/2021	Enduit / Plâtre - Peinture
Résultat amiante		
absence d'amiante

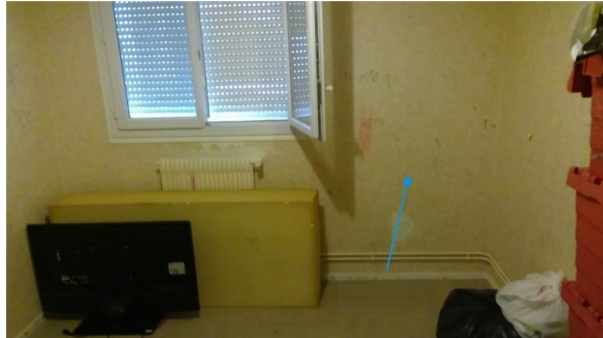
PRELEVEMENT : P005

Nom du client	Numéro de dossier	Localisation
HABITAT 77 OPH DE SEINE ET MARNE	RAAT_26LAG0002	RDC - Chambre n°2 Mur façade - C
Nom de l'opérateur	Date de prélèvement	Matériau
MARTIN Olivier	03/08/2021	Béton / Enduit / Plâtre - Peinture
Résultat amiante		
absence d'amiante

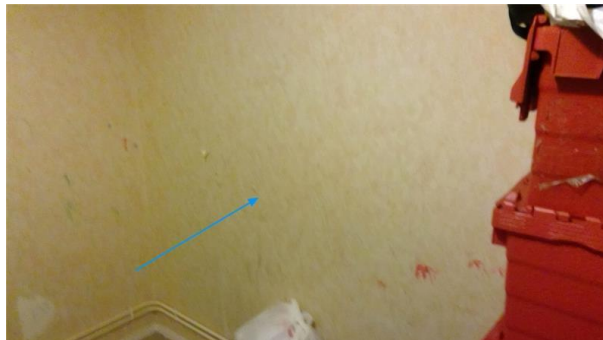
PRELEVEMENT : P006

Nom du client	Numéro de dossier	Localisation
HABITAT 77 OPH DE SEINE ET MARNE	RAAT_26LAG0002	RDC - Chambre n°2 Mur - D
Nom de l'opérateur	Date de prélèvement	Matériau
MARTIN Olivier	03/08/2021	Béton / Enduit / Plâtre - Peinture
Résultat amiante		
absence d'amiante

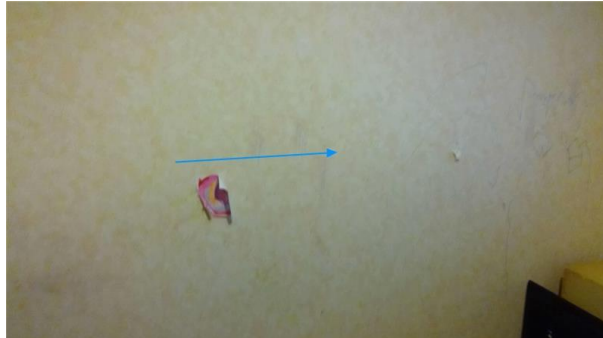
PRELEVEMENT : P007

Nom du client	Numéro de dossier	Localisation
HABITAT 77 OPH DE SEINE ET MARNE	RAAT_26LAG0002	RDC - Chambre n°2 Cloisons - A, B
Nom de l'opérateur	Date de prélèvement	Matériau
MARTIN Olivier	03/08/2021	Enduit / Plâtre - Peinture
Résultat amiante		
absence d'amiante

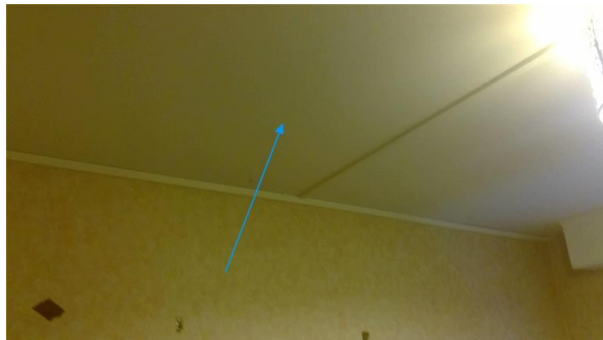
PRELEVEMENT : P008

Nom du client	Numéro de dossier	Localisation
HABITAT 77 OPH DE SEINE ET MARNE	RAAT_26LAG0002	RDC - Chambre n°2 Plafond - Plafond
Nom de l'opérateur	Date de prélèvement	Matériau
MARTIN Olivier	03/08/2021	Enduit / Plâtre - Peinture
Résultat amiante		
absence d'amiante
