Rapport de mission de repérage des matériaux et produits contenant de l'amiante dans les immeubles bâtis avant réalisation de travaux

Numéro de dossier : RAAT_26LAG0202
Date du repérage : 16/08/2022

Immeuble bâti visité	
Adresse	Rue : 15 RUE DU 8 MAI 1945 (26LAG0202) Bât., escalier, niveau, appartement n°, lot n°: 2 ème étage logement 2, Lot numéro 26LAG0202 Code postal, ville : . 77320 LA FERTE GAUCHER
Périmètre de repérage : Cuisine, salle de bains et séjour
Type de logement : T3
Fonction principale du bâtiment : Habitation (partie privative d'immeuble)
Date de construction : Date du permis de construire non connue

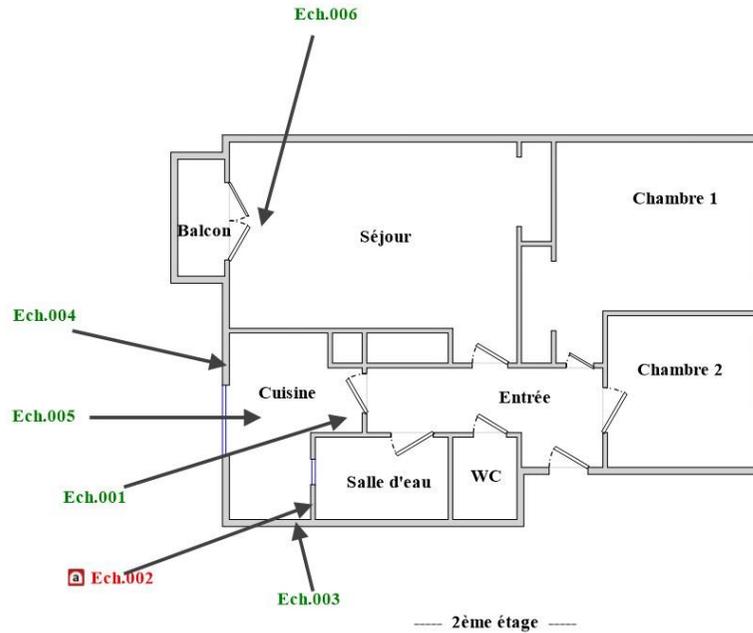
Bâtiment – Niveau : Croquis 1

Localisation des prélèvements ou des matériaux amiantés

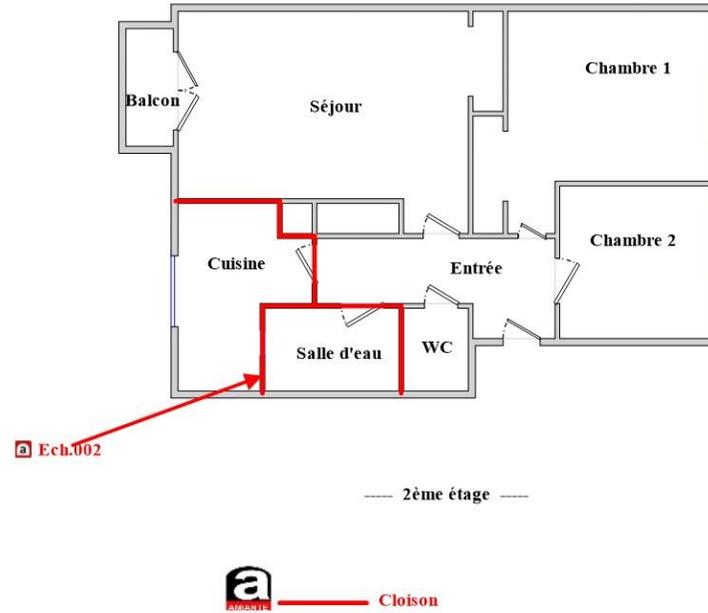
Bâtiment – Niveau : Croquis 2

Localisation des prélèvements ou des matériaux amiantés
