Rapport de mission de repérage des matériaux et produits contenant de l'amiante avant réalisation de travaux

Référence : RAAT-26LAI0101

Le 30/08/2021

Adresse : 19 rue 8 Mai 1845 77320 LA FERTÉ-GAUCHER

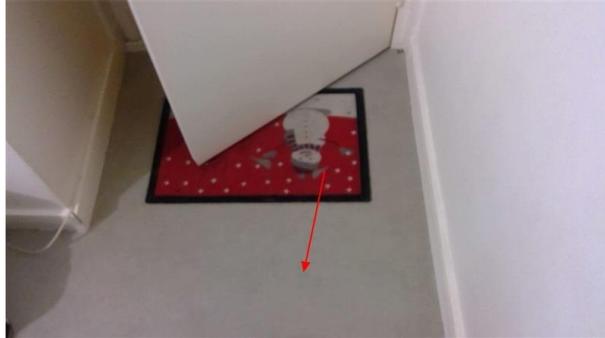
ANNEXE : Fiches d'identification et de cotation
PRELEVEMENT : P001
Emplacement

N° Local	Local	Elément	Zone	Matériau / Produit	Méthode	référence du prélèvement	état de dégradation abrégé	(AVT2019) Quantification
8	Séjour	Plancher	Sol	Ragréage / colle - Linoleum	Résultat d'analyse (P001)	P001	MD

Nom du client	Numéro de dossier	Localisation
HABITAT 77 OPH DE SEINE ET MARNE	RAAT-26LAI0101	1er - Séjour Plancher - Sol
Nom de l'opérateur	Date de prélèvement	Matériau
MARTIN Olivier	30/08/2021	Ragréage / colle - Linoleum
Résultat amiante		
Présence d'amiante (Fibres d'amiante de type chrysotile)

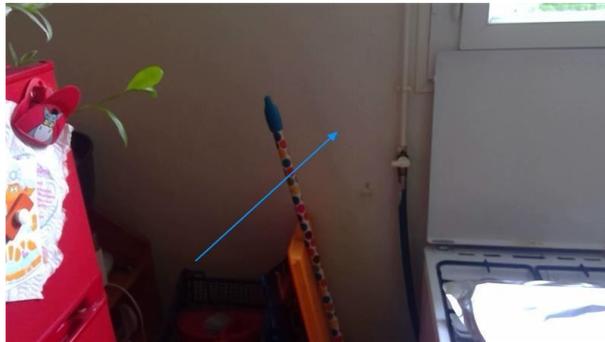
PRELEVEMENT : P002
Emplacement

Nom du client	Numéro de dossier	Localisation
HABITAT 77 OPH DE SEINE ET MARNE	RAAT-26LAI0101	1er - Cuisine Mur façade - C
Nom de l'opérateur	Date de prélèvement	Matériau
MARTIN Olivier	30/08/2021	Béton / Enduit / Plâtre - toile de verre+peinture
Résultat amiante		
absence d'amiante

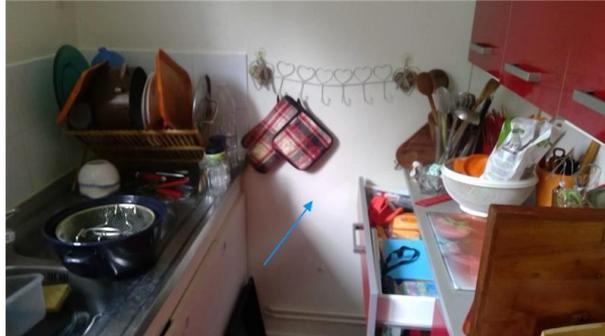
PRELEVEMENT : P003

Nom du client	Numéro de dossier	Localisation
HABITAT 77 OPH DE SEINE ET MARNE	RAAT-26LAI0101	1er - Cuisine Mur - D
Nom de l'opérateur	Date de prélèvement	Matériau
MARTIN Olivier	30/08/2021	Béton / Enduit / Plâtre - toile de verre+peinture
Résultat amiante		
absence d'amiante

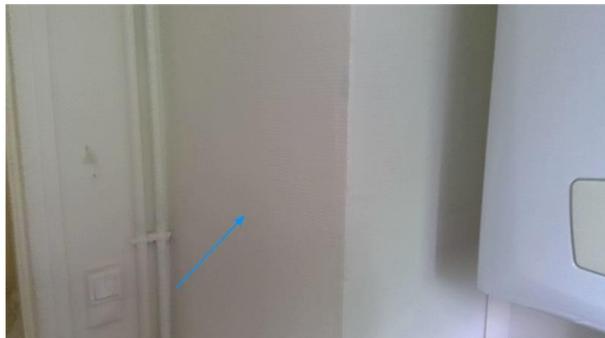
PRELEVEMENT : P004

Nom du client	Numéro de dossier	Localisation
HABITAT 77 OPH DE SEINE ET MARNE	RAAT-26LAI0101	1er - Cuisine Cloisons - A, B
Nom de l'opérateur	Date de prélèvement	Matériau
MARTIN Olivier	30/08/2021	Plâtre/enduit - toile de verre+peinture
Résultat amiante		
absence d'amiante

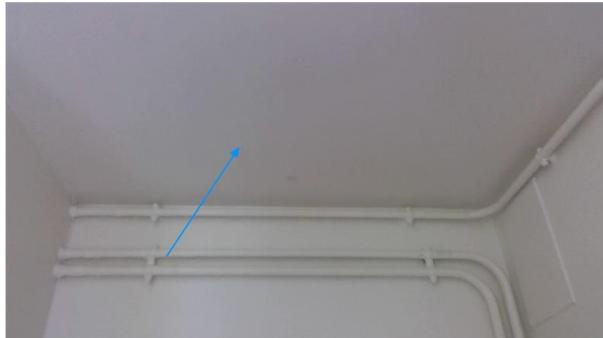
PRELEVEMENT : P005

Nom du client	Numéro de dossier	Localisation
HABITAT 77 OPH DE SEINE ET MARNE	RAAT-26LAI0101	1er - Cuisine Plafond - Plafond
Nom de l'opérateur	Date de prélèvement	Matériau
MARTIN Olivier	30/08/2021	Enduit / Plâtre - Peinture
Résultat amiante		
absence d'amiante

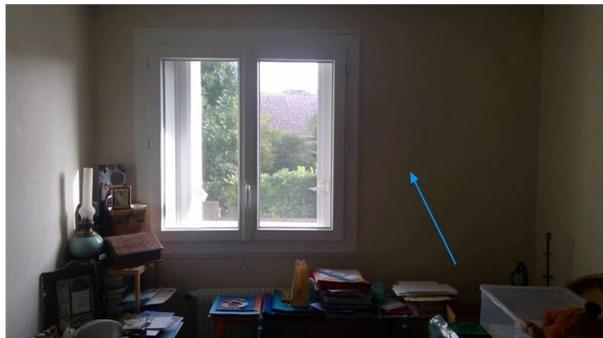
PRELEVEMENT : P006

Nom du client	Numéro de dossier	Localisation
HABITAT 77 OPH DE SEINE ET MARNE	RAAT-26LAI0101	1er - Chambre n°2 Mur façade - C
Nom de l'opérateur	Date de prélèvement	Matériau
MARTIN Olivier	30/08/2021	Béton / Enduit / Plâtre - toile de verre+peinture
Résultat amiante		
absence d'amiante

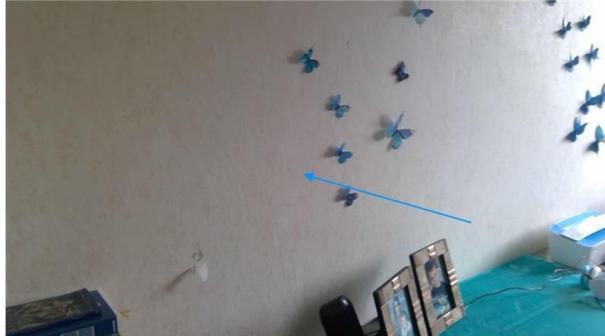
PRELEVEMENT : P007

Nom du client	Numéro de dossier	Localisation
HABITAT 77 OPH DE SEINE ET MARNE	RAAT-26LAI0101	1er - Chambre n°2 Mur - D
Nom de l'opérateur	Date de prélèvement	Matériau
MARTIN Olivier	30/08/2021	Béton / Enduit / Plâtre - toile de verre+peinture
Résultat amiante		
absence d'amiante

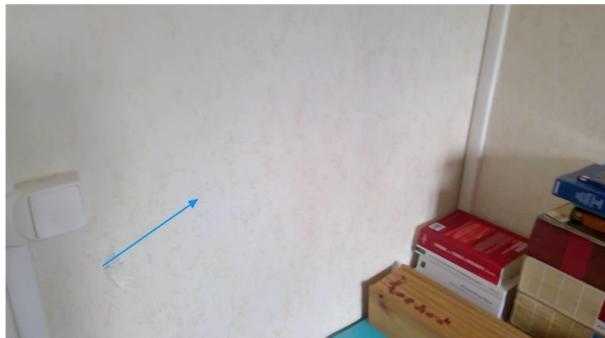
PRELEVEMENT : P008

Nom du client	Numéro de dossier	Localisation
HABITAT 77 OPH DE SEINE ET MARNE	RAAT-26LAI0101	1er - Chambre n°2 Cloisons - A, B
Nom de l'opérateur	Date de prélèvement	Matériau
MARTIN Olivier	30/08/2021	Plâtre/enduit - toile de verre+peinture
Résultat amiante		
absence d'amiante

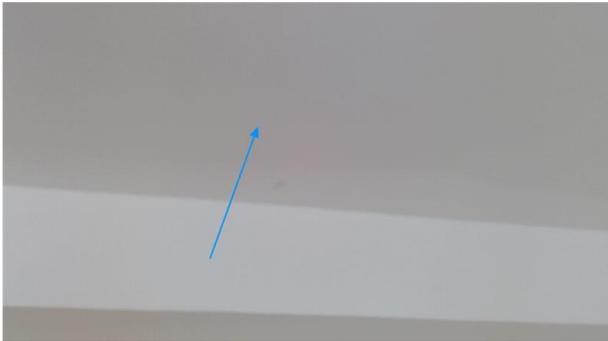
PRELEVEMENT : P009		
Emplacement

Nom du client	Numéro de dossier	Localisation
HABITAT 77 OPH DE SEINE ET MARNE	RAAT-26LAI0101	1er - Chambre n°2 Plafond - Plafond
Nom de l'opérateur	Date de prélèvement	Matériau
MARTIN Olivier	30/08/2021	Enduit / Plâtre - Peinture
Résultat amiante		
absence d'amiante

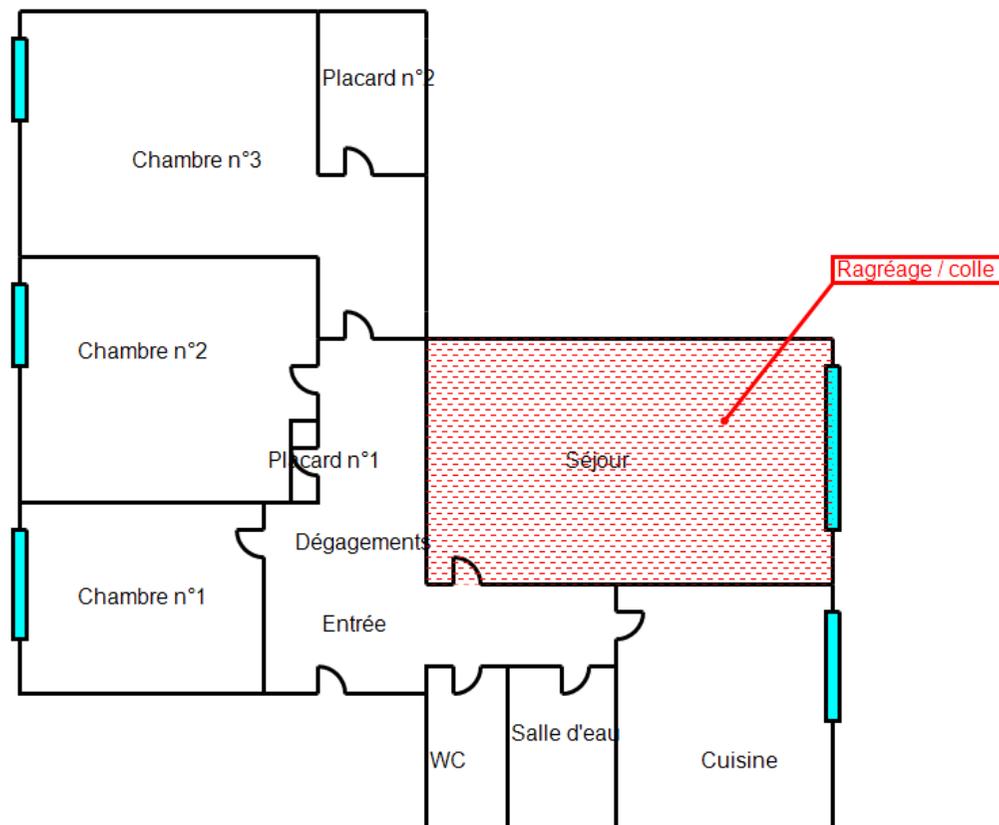
Dalles de sols + colle
