Rapport de mission de repérage des matériaux et produits contenant de l'amiante dans les immeubles bâtis avant réalisation de travaux

Numéro de dossier : RAAT-26LAQ0001
Date du repérage : 31/03/2022

Immeuble bâti visité	
Adresse	Rue : 35 Rue du 8 Mai 1945 (26LAQ0001) Bât., escalier, niveau, appartement n°, lot n°: Bat. 35; Esc. 35; Etage RDC; Porte 0001 Lot numéro 26LAQ0001, Code postal, ville : . 77320 LA FERTE GAUCHER
Périmètre de repérage : Ensemble des murs et plafonds et sol chambre 1
Type de logement : Appartement - T2
Fonction principale du bâtiment : Habitation (partie privative d'immeuble)
Date de construction : NC

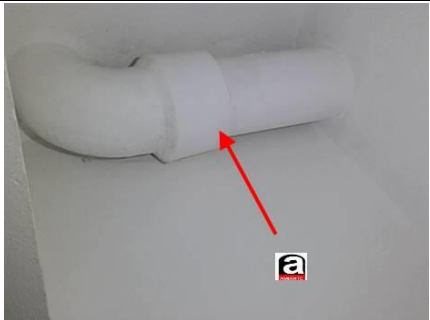
Mat.003	<p><u>Localisation</u> : Chambre 1 <u>Echantillons</u> : <u>Description</u> : Conduit en fibres-ciment</p>	Présence d'amiante (Sur jugement de l'opérateur)

<p>Photo n° PhA001 Localisation : Chambre 1 Ouvrage : 6 - Conduits et accessoires intérieurs - Conduits de fluides (air, eau, vapeur, fumée, échappement, autres fluides) Partie d'ouvrage : Conduit en fibres-ciment Description : Conduit en fibres-ciment</p>
---	--
