Rapport de mission de repérage des matériaux et produits contenant de l'amiante avant réalisation de travaux

37 RUE DU 8 MAI 1945 - APT2

77320 FERTE GAUCHER

RAPPORT N° :	OPH77 26LAR0202	Date d'émission du rapport :	06/09/2017
Le repérage a été réalisé le :	29/08/2017	Accompagnateur :	
Par :	Mickaël JULIEN	Laboratoire d'Analyses :	ITGA
N° certificat de qualification :	CPDI 4129	Adresse laboratoire :	3 RUE ARMAND HERPIN LACROIX - CS 46537 35065 RENNES CEDEX
Date d'obtention :	01/01/2017	Numéro d'accréditation :	1-5967
Le présent rapport est établi par une personne dont les compétences sont certifiées par :	I.CERT Parc Edonia - Bâtiment G - Rue de la Terre Victoria - 35760 SAINT-GREGOIRE	Organisme d'assurance professionnelle :	ALLIANZ
		Adresse assurance :	Direction Opérations Entreprises 5C Esplanade Charles de Gaulle 33081 BORDEAUX CEDEX
		N° de contrat d'assurance :	55897385
		Date de validité :	31/12/2017

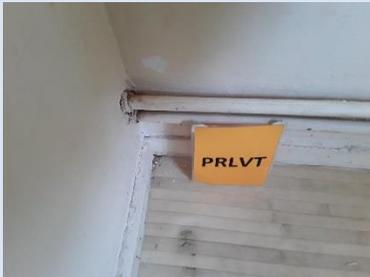
PRELEVEMENT : 26LAR0202P001		
NOM DU CLIENT	NUMERO DU DOSSIER	PIECE OU LOCAL
OPH77	26LAR0202 29/08/2017	Cuisine
MATERIAU	DATE DE PRELEVEMENT	NOM DE L'OPERATEUR
Enduit plâtreux blanc, peinture non séparable	29/08/2017	Mickaël JULIEN
LOCALISATION	RESULTAT	
Mur C	Amiante non détecté	
EMPLACEMENT

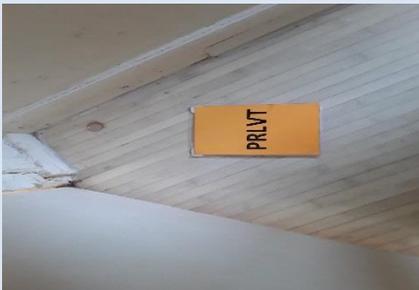
PRELEVEMENT : 26LAR0202P002		
NOM DU CLIENT	NUMERO DU DOSSIER	PIECE OU LOCAL
OPH77	26LAR0202 29/08/2017	Cuisine
MATERIAU	DATE DE PRELEVEMENT	NOM DE L'OPERATEUR
Revêtement souple beige, revêtement souple gris, ragréage gris	29/08/2017	Mickaël JULIEN
LOCALISATION	RESULTAT	
Sol	Amiante non détecté	
EMPLACEMENT

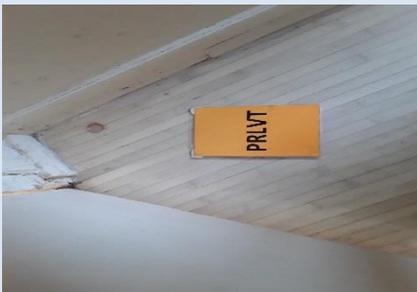
PRELEVEMENT : 26LAR0202P002		
NOM DU CLIENT	NUMERO DU DOSSIER	PIECE OU LOCAL
OPH77	26LAR0202 29/08/2017	Cuisine
MATERIAU	DATE DE PRELEVEMENT	NOM DE L'OPERATEUR
Colle jaune non séparable, colle bitumineuse noire	29/08/2017	Mickaël JULIEN

LOCALISATION	RESULTAT
Sol	Fr1:Amiante détecté (Chrysotile)

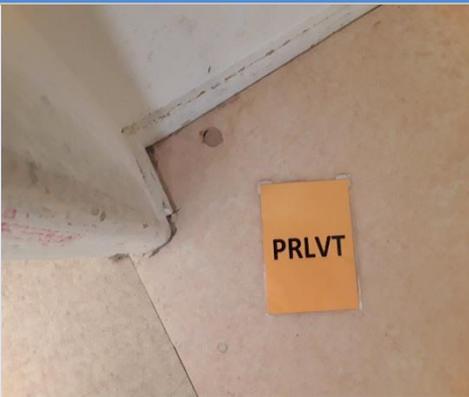
PRELEVEMENT : 26LAR0202P003		
NOM DU CLIENT	NUMERO DU DOSSIER	PIECE OU LOCAL
OPH77	26LAR0202 29/08/2017	Placard 2
MATERIAU	DATE DE PRELEVEMENT	NOM DE L'OPERATEUR
Dalle dure cassante colle bitumineuse noire, ragréage gris	29/08/2017	Mickaël JULIEN

LOCALISATION	RESULTAT
Sol	Fr1:Amiante détecté (Chrysotile)

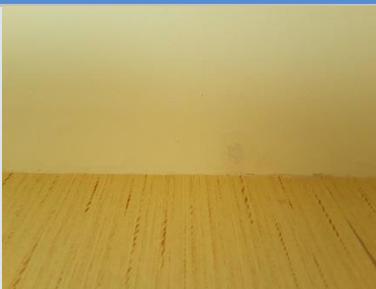
PRELEVEMENT : 26LAR0202P004		
NOM DU CLIENT	NUMERO DU DOSSIER	PIECE OU LOCAL
OPH77	26LAR0202 29/08/2017	Chambre 4
MATERIAU	DATE DE PRELEVEMENT	NOM DE L'OPERATEUR
Enduit plâtreux blanc, peintures multiples non séparables	29/08/2017	Mickaël JULIEN

LOCALISATION	RESULTAT
Plafond	Amiante non détecté

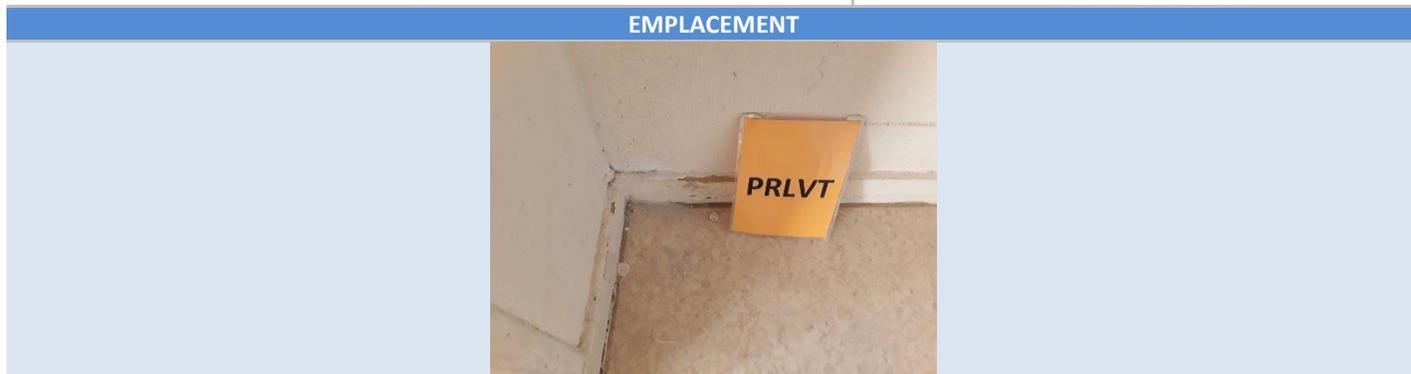
PRELEVEMENT : 26LAR0202P005		
NOM DU CLIENT	NUMERO DU DOSSIER	PIECE OU LOCAL
OPH77	26LAR0202 29/08/2017	Entrée
MATERIAU	DATE DE PRELEVEMENT	NOM DE L'OPERATEUR
Enduit gris, toile fibreuse blanche non séparable, peinture	29/08/2017	Mickaël JULIEN
LOCALISATION		RESULTAT
Mur H		Amiante non détecté

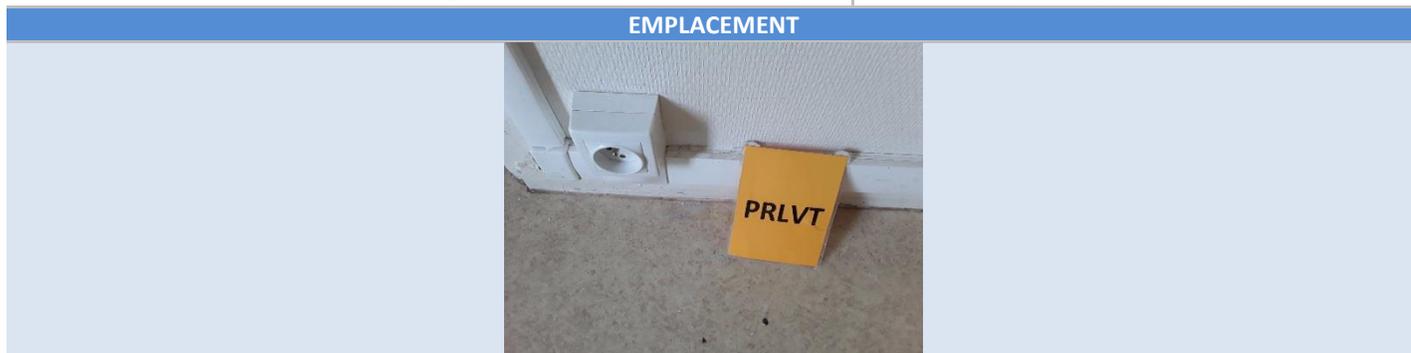
PRELEVEMENT : 26LAR0202P006		
NOM DU CLIENT	NUMERO DU DOSSIER	PIECE OU LOCAL
OPH77	26LAR0202 29/08/2017	Séjour
MATERIAU	DATE DE PRELEVEMENT	NOM DE L'OPERATEUR
Enduit plâtreux blanc, peintures multiples non séparables	29/08/2017	Mickaël JULIEN
LOCALISATION		RESULTAT
Mur D		Amiante non détecté

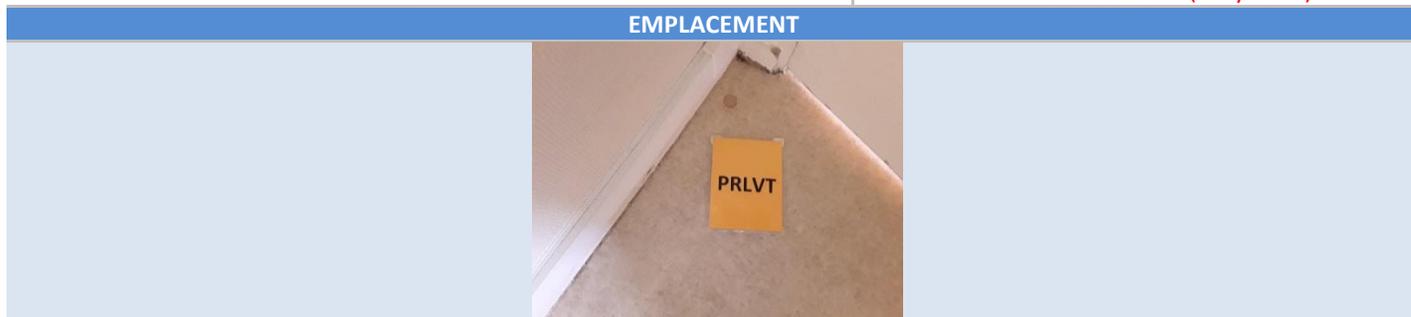
PRELEVEMENT : 26LAR0202P007		
NOM DU CLIENT	NUMERO DU DOSSIER	PIECE OU LOCAL
OPH77	26LAR0202 29/08/2017	Séjour
MATERIAU	DATE DE PRELEVEMENT	NOM DE L'OPERATEUR
Dalle dure cassante noire, colle bitumineuse noire, colle jaune, ragréage gris	29/08/2017	Mickaël JULIEN
LOCALISATION		RESULTAT
Sol		Fr1:Amiante détecté (Chrysotile)

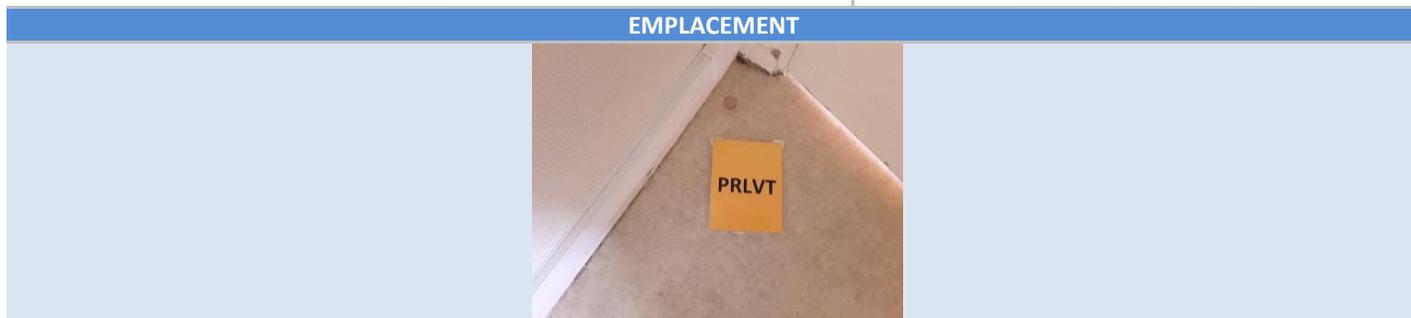
PRELEVEMENT : 26LAR0202P007		
NOM DU CLIENT	NUMERO DU DOSSIER	PIECE OU LOCAL
OPH77	26LAR0202 29/08/2017	Séjour
MATERIAU	DATE DE PRELEVEMENT	NOM DE L'OPERATEUR
Revêtement souple beige	29/08/2017	Mickaël JULIEN
LOCALISATION		RESULTAT
Sol		Amiante non détecté

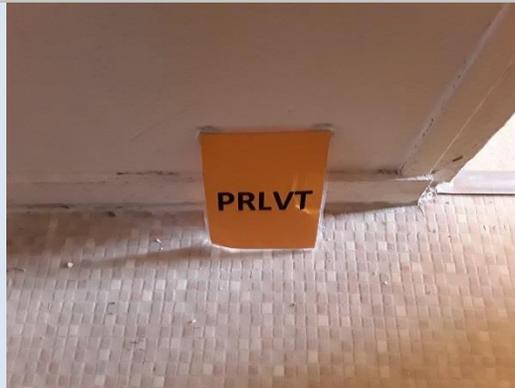
PRELEVEMENT : 26LAR0202P008

NOM DU CLIENT	NUMERO DU DOSSIER	PIECE OU LOCAL
OPH77	26LAR0202 29/08/2017	Salle de bain
MATERIAU	DATE DE PRELEVEMENT	NOM DE L'OPERATEUR
Enduit gris, matériau plâtreux beige, peinture non séparable	29/08/2017	Mickaël JULIEN

Mur D

Amiante non détecté

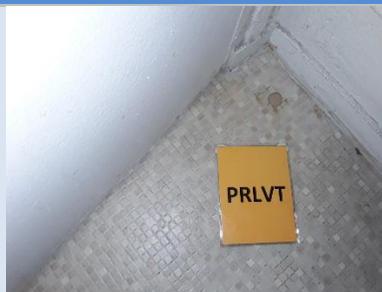
PRELEVEMENT : 26LAR0202P009

NOM DU CLIENT	NUMERO DU DOSSIER	PIECE OU LOCAL
OPH77	26LAR0202 29/08/2017	Salle de bain
MATERIAU	DATE DE PRELEVEMENT	NOM DE L'OPERATEUR
Revêtement souple beige, revêtement souple gris	29/08/2017	Mickaël JULIEN

Sol

Amiante non détecté

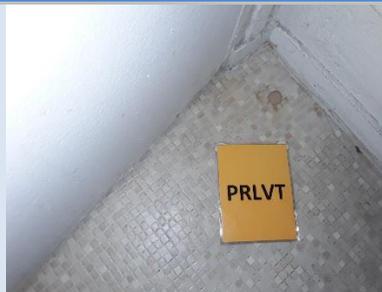
PRELEVEMENT : 26LAR0202P009

NOM DU CLIENT	NUMERO DU DOSSIER	PIECE OU LOCAL
OPH77	26LAR0202 29/08/2017	Salle de bain
MATERIAU	DATE DE PRELEVEMENT	NOM DE L'OPERATEUR
Colle bitumineuse noire, colle jaune non séparable, ragréage gris	29/08/2017	Mickaël JULIEN

LOCALISATION	RESULTAT
Sol	Fr1:Amiante détecté (Chrysotile)

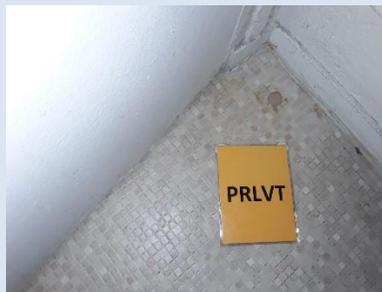
PRELEVEMENT : 26LAR0202P010

NOM DU CLIENT	NUMERO DU DOSSIER	PIECE OU LOCAL
OPH77	26LAR0202 29/08/2017	Salle de bain
MATERIAU	DATE DE PRELEVEMENT	NOM DE L'OPERATEUR
Enduit plâtreux blanc, peintures multiples non séparables	29/08/2017	Mickaël JULIEN

LOCALISATION	RESULTAT
Plafond	Amiante non détecté
