Rapport de mission de repérage des matériaux et produits contenant de l'amiante avant réalisation de travaux

Référence : RAAT_26LAU0302

Le 25/05/2021

Adresse : 43 rue DU 8 MAI 1945 77320 LA FERTÉ-GAUCHER

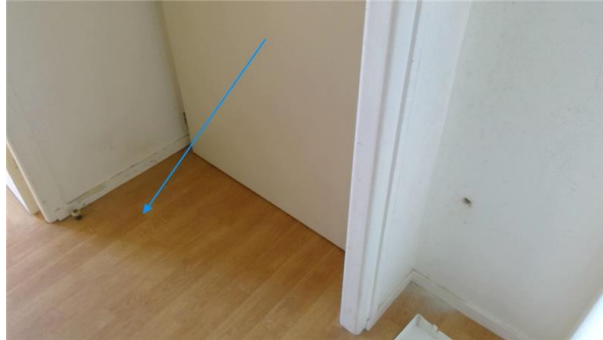
ANNEXE : Fiches d'identification et de cotation
PRELEVEMENT : P001
Emplacement

Nom du client	Numéro de dossier	Localisation
HABITAT 77 OPH DE SEINE DE MARNE	RAAT_26LAU0302	3ème - Entrée Mur - A
Nom de l'opérateur	Date de prélèvement	Matériau
MARTIN Olivier	25/05/2021	Béton / Enduit / Plâtre - toile de verre+peinture
Résultat amiante		
absence d'amiante

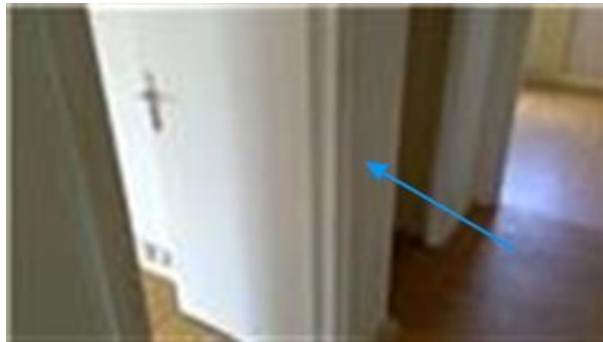
PRELEVEMENT : P002
Emplacement

Nom du client	Numéro de dossier	Localisation
HABITAT 77 OPH DE SEINE DE MARNE	RAAT_26LAU0302	3ème - Entrée Cloisons - B, C, D, E
Nom de l'opérateur	Date de prélèvement	Matériau
MARTIN Olivier	25/05/2021	Plâtre - toile de verre+peinture
Résultat amiante		
absence d'amiante

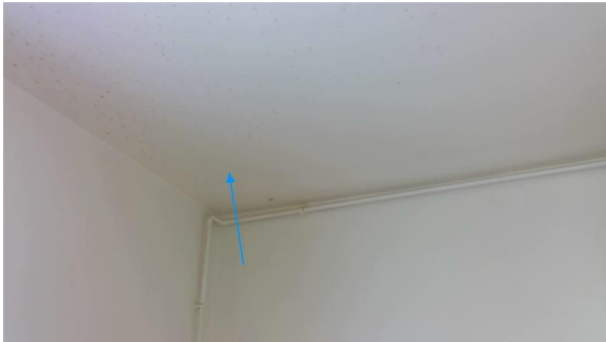
PRELEVEMENT : P008		
Emplacement

Nom du client	Numéro de dossier	Localisation
HABITAT 77 OPH DE SEINE DE MARNE	RAAT_26LAU0302	3ème - Cuisine Plafond - Plafond
Nom de l'opérateur	Date de prélèvement	Matériau
MARTIN Olivier	25/05/2021	Béton / Enduit / Plâtre - Peinture
Résultat amiante		
absence d'amiante

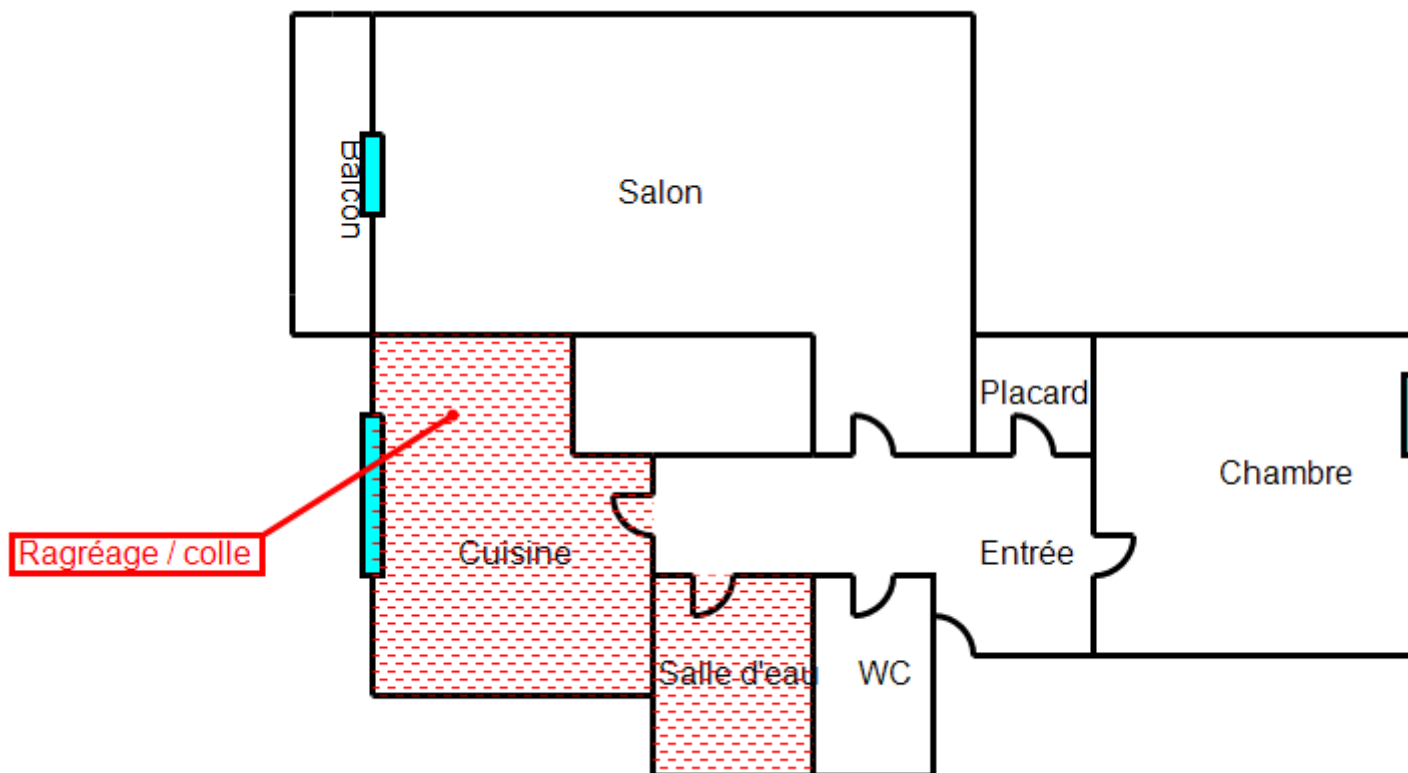
Planche de repérage

N° Local	Local	Elément	Zone	Matériau / Produit	Méthode	référence du prélèvement	état de dégradation abrégé	(AVT2019) Quantification
3	Salle d'eau	Plancher	Sol	Ragréage / colle - Linoleum	Résultat d'analyse (P009)	P009	MND	
4	Cuisine	Plancher	Sol	Ragréage / colle - Linoleum	Résultat d'analyse (P009)	P009	MND

Client :	HABITAT 77 OPH DE SEINE DE	Titre :	Localisation amiante	
N° dossier :	RAAT_26LAU0302	Adresse :	Bâtiment 43 rue DU 8 MAI 1945 77320 LA FERTÉ-GAUCHER	
N° planche :	2/2			Version : 0
Type :	Croquis			
Date :	25/05/2021	Localisation / Bâtiment :		
Intervenant :	MARTIN Olivier	Niveau :		
Origine du plan :	Cabinet de diagnostics	Commentaire :

Dalles de sols + colle
