# Rapport de repérage des matériaux et produits contenant de l'amiante avant réalisation de travaux dans un immeuble bâti

LOGEMENT 1  
4 RUE DE L IDALIE

77320 LA FERTE GAUCHER

26LAB0101 23/10/2020 - 05:48

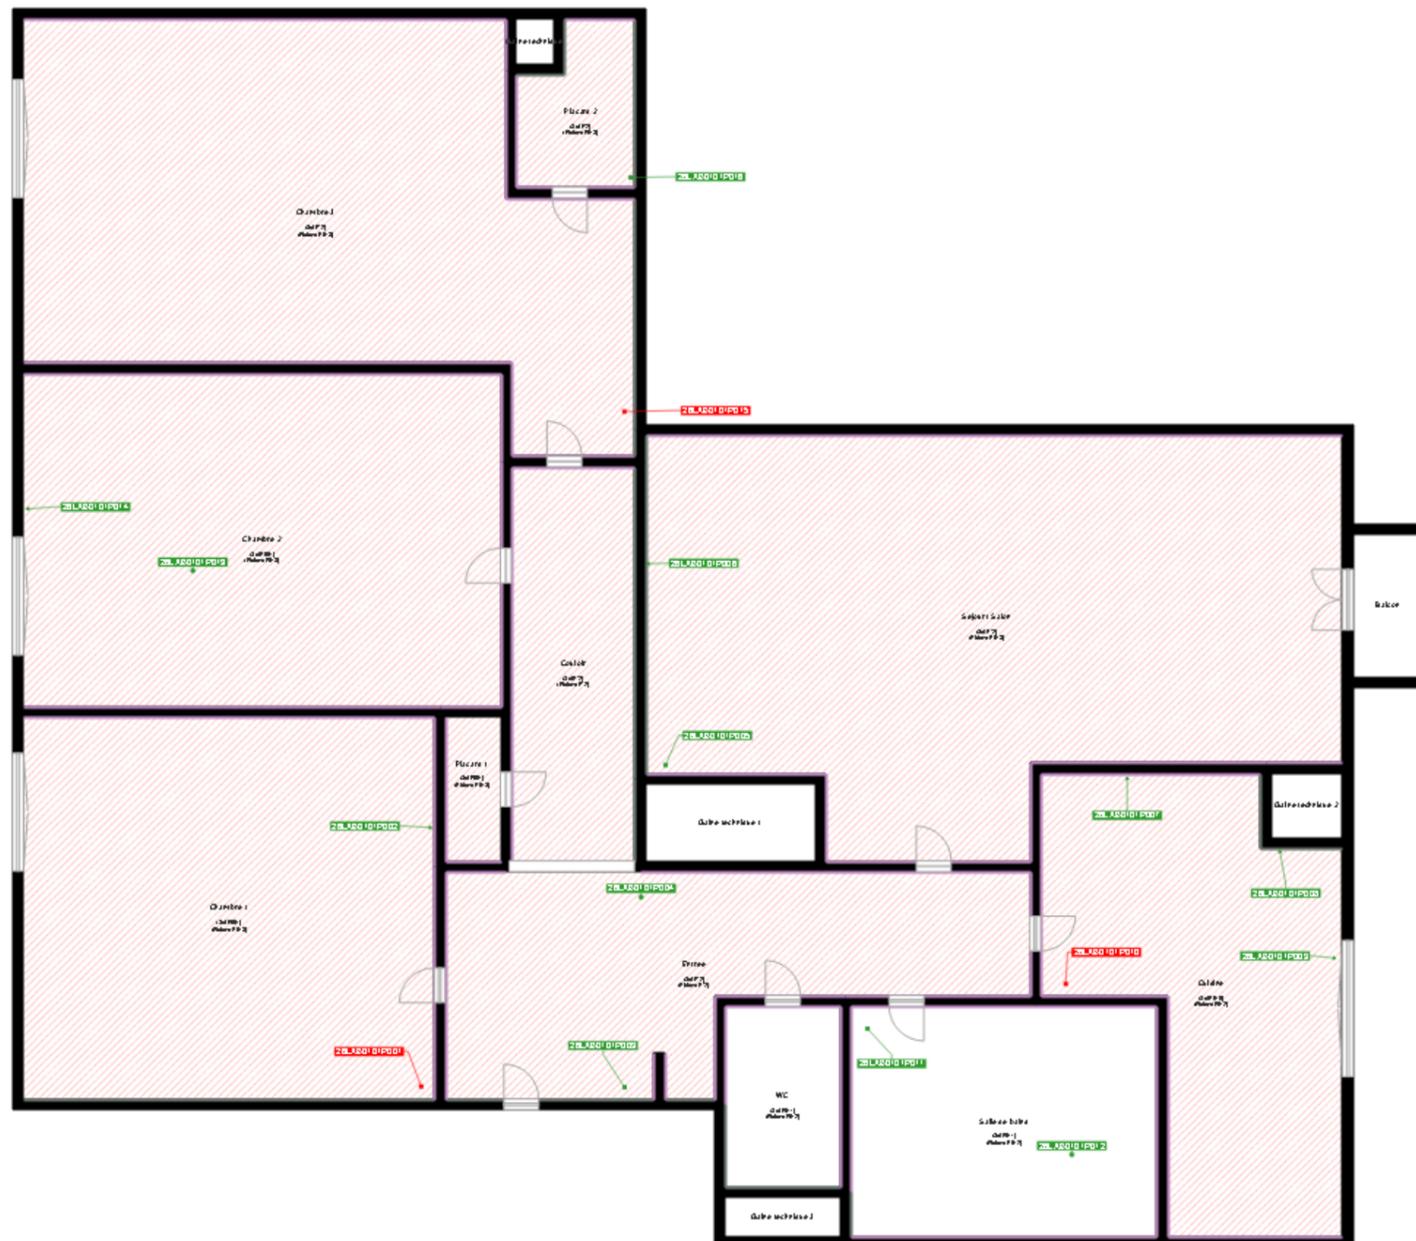
## PLANCHE DE REPERAGE

Pièce et Etage	Ouvrage ou composant de la construction	Localisation	Partie d'ouvrage ou de composant à inspecter ou à sonder	Identification	Justification	Commentaire
Chambre 1 - R+1	Revêtements de sols	Sol	Dalles de sol	P001	RESULTAT ANALYSE	BON ETAT
Chambre 2 - R+1	Revêtements de sols	Sol	Dalles de sol	P001	ZPSO	BON ETAT
Chambre 3 - R+1	Revêtements de sols	Sol	Dalles de sol	P001	ZPSO	BON ETAT
Couloir - R+1	Revêtements de sols	Sol	Dalles de sol	P001	ZPSO	BON ETAT
Entrée - R+1	Revêtements de sols	Sol	Dalles de sol	P001	ZPSO	BON ETAT
Placard 1 - R+1	Revêtements de sols	Sol	Dalles de sol	P001	ZPSO	BON ETAT
Placard 2 - R+1	Revêtements de sols	Sol	Dalles de sol	P001	ZPSO	BON ETAT
Séjour / Salon - R+1	Revêtements de sols	Sol	Dalles de sol	P001	ZPSO	BON ETAT
Cuisine - R+1	Revêtements	Sol	Revêtement souple	P010 (Fr3)	RESULTAT ANALYSE	BON ETAT
Chambre 3 - R+1	Revêtements de sols	Sol	Dalles de sol	P015 (Fr2)	RESULTAT ANALYSE	BON ETAT
