**Rapport de mission de repérage des matériaux et produits contenant de l'amiante avant
réalisation de travaux**

4 RUE DE L' IDALIE

MODULE 26LAB0202
77320 LA FERTE GAUCHER

RAPPORT N° :	26LAB0202	Laboratoire d'Analyses :	ITGA
Repérage réalisé le :	20/02/2019	Adresse laboratoire :	3 RUE ARMAND HERPIN LACROIX - CS 46537 35065 RENNES CEDEX
Accompagnateur :		Numéro d'accréditation :	1-5967
Par :	Mickaël JULIEN	Organisme d'assurance professionnelle :	AXA France
N° certificat :	CPDI 4129	Adresse assurance :	313 Terrasses de l'Arche 92727 NANTERRE CEDEX
Date d'obtention :	01/01/2017	N° de contrat d'assurance :	10158549604
Organisme certificateur	I.CERT Parc Edonia - Bâtiment G - Rue de la Terre Victoria - 35760 SAINT-GREGOIRE	Date de validité :	31/12/2019

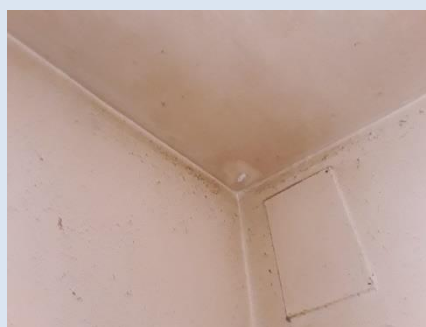
PRELEVEMENT : 26LAB0202P001			
NOM DU CLIENT	NUMERO DU DOSSIER		PIECE OU LOCAL
OPH77	26LAB0202 20/02/2019		Cuisine (R+2)
ELEMENT	DESCRIPTIF DU LABORATOIRE	DATE DE PRELEVEMENT	NOM DE L'OPERATEUR
Enduit / Peinture béton	Enduit beige en vrac non séparable + matériau gris en vrac non séparable + peinture non séparable	20/02/2019	JULIEN Mickaël
LOCALISATION		RESULTAT	
Plafond		Amiante non détecté	
EMPLACEMENT

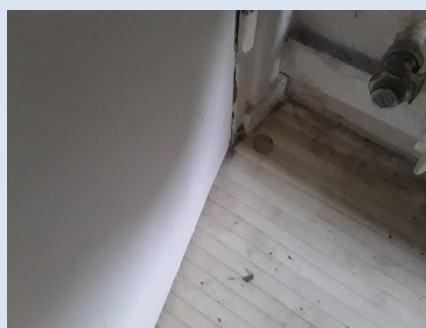
PRELEVEMENT : 26LAB0202P002

NOM DU CLIENT	NUMERO DU DOSSIER	PIECE OU LOCAL	
OPH77	26LAB0202 20/02/2019	Cuisine (R+2)	
ELEMENT	DESCRIPTIF DU LABORATOIRE	DATE DE PRELEVEMENT	NOM DE L'OPERATEUR
Revêtement souple	Dalle dure cassante beige + revêtement souple beige non séparable + colle polymère jaune avec couche en toile non séparable + colle polymère jaune non séparable + ragréage gris non séparable	20/02/2019	JULIEN Mickaël
LOCALISATION		RESULTAT	
Sol		Amiante détecté (Chrysotile)

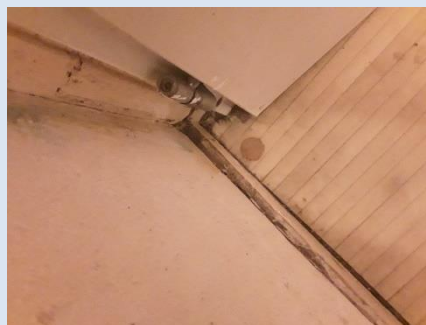
PRELEVEMENT : 26LAB0202P006			
NOM DU CLIENT	NUMERO DU DOSSIER	PIECE OU LOCAL	
OPH77	26LAB0202 20/02/2019	Entrée (R+2)	
ELEMENT	DESCRIPTIF DU LABORATOIRE	DATE DE PRELEVEMENT	NOM DE L'OPERATEUR
Revêtement souple	Colle polymère jaune avec couche en toile non séparable + dalle dure cassante rouge	20/02/2019	JULIEN Mickaël
LOCALISATION		RESULTAT	
Sol		Fr1:Amiante détecté (Chrysotile)

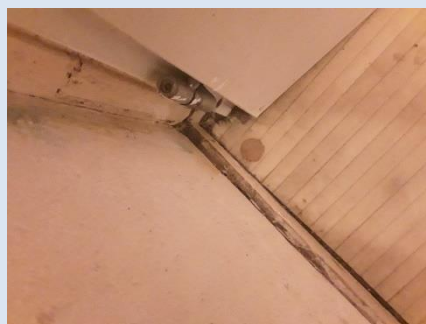
PRELEVEMENT : 26LAB0202P006			
NOM DU CLIENT	NUMERO DU DOSSIER	PIECE OU LOCAL	
OPH77	26LAB0202 20/02/2019	Entrée (R+2)	
ELEMENT	DESCRIPTIF DU LABORATOIRE	DATE DE PRELEVEMENT	NOM DE L'OPERATEUR
Revêtement souple	Colle bitumineuse noire + ragréage gris non séparable	20/02/2019	JULIEN Mickaël
LOCALISATION		RESULTAT	
Sol		Fr2:Amiante détecté (Chrysotile)

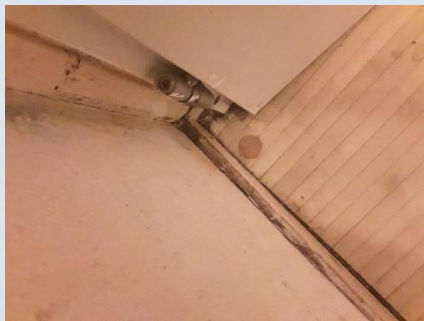
PRELEVEMENT : 26LAB0202P006			
NOM DU CLIENT	NUMERO DU DOSSIER	PIECE OU LOCAL	
OPH77	26LAB0202 20/02/2019	Entrée (R+2)	
ELEMENT	DESCRIPTIF DU LABORATOIRE	DATE DE PRELEVEMENT	NOM DE L'OPERATEUR
Revêtement souple	Revêtement souple beige avec couche fibreuse	20/02/2019	JULIEN Mickaël
LOCALISATION		RESULTAT	
Sol		Fr3:Amiante non détecté

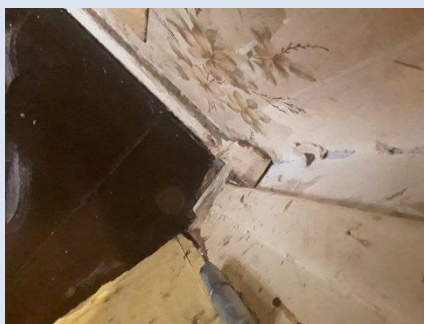
PRELEVEMENT : 26LAB0202P007			
NOM DU CLIENT	NUMERO DU DOSSIER	PIECE OU LOCAL	
OPH77	26LAB0202 20/02/2019	Séjour (R+2)	
ELEMENT	DESCRIPTIF DU LABORATOIRE	DATE DE PRELEVEMENT	NOM DE L'OPERATEUR
Dalle de sol	Dalle dure cassante marron	20/02/2019	JULIEN Mickaël
LOCALISATION		RESULTAT	
Sol		Fr1:Amiante détecté (Chrysotile)

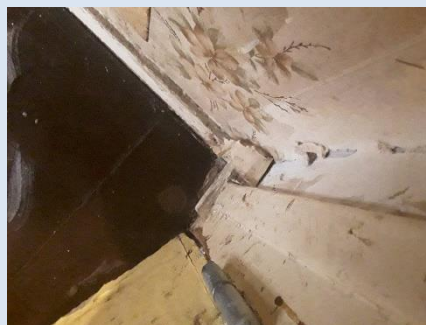
PRELEVEMENT : 26LAB0202P007			
NOM DU CLIENT	NUMERO DU DOSSIER	PIECE OU LOCAL	
OPH77	26LAB0202 20/02/2019	Séjour (R+2)	
ELEMENT	DESCRIPTIF DU LABORATOIRE	DATE DE PRELEVEMENT	NOM DE L'OPERATEUR
Dalle de sol	Colle polymère jaune non séparable + ragréage gris	20/02/2019	JULIEN Mickaël
LOCALISATION		RESULTAT	
Sol		Fr2:Amiante non détecté

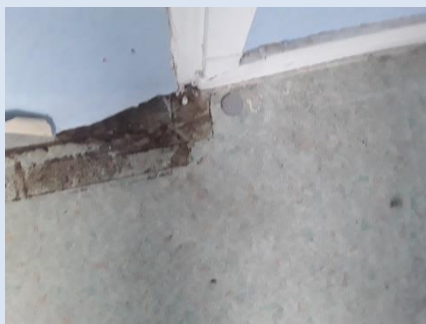
PRELEVEMENT : 26LAB0202P009

NOM DU CLIENT	NUMERO DU DOSSIER	PIECE OU LOCAL	
OPH77	26LAB0202 20/02/2019	Chambre 2 (R+2)	
ELEMENT	DESCRIPTIF DU LABORATOIRE	DATE DE PRELEVEMENT	NOM DE L'OPERATEUR
Revêtement souple	Revêtement souple gris non séparable + colle polymère jaune avec couche souple non séparable + dalle dure cassante rouge	20/02/2019	JULIEN Mickaël
LOCALISATION		RESULTAT	
Sol		Fr1:Amiante détecté (Chrysotile)

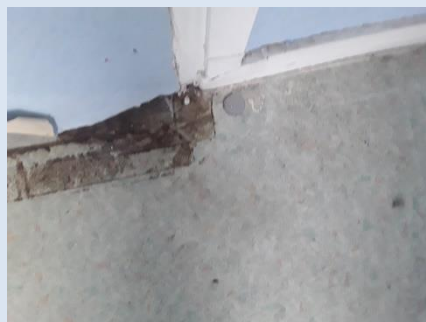
PRELEVEMENT : 26LAB0202P009			
NOM DU CLIENT	NUMERO DU DOSSIER	PIECE OU LOCAL	
OPH77	26LAB0202 20/02/2019	Chambre 2 (R+2)	
ELEMENT	DESCRIPTIF DU LABORATOIRE	DATE DE PRELEVEMENT	NOM DE L'OPERATEUR
Revêtement souple	Colle bitumineuse noire + ragréage gris en vrac hétérogène non séparable	20/02/2019	JULIEN Mickaël
LOCALISATION		RESULTAT	
Sol		Fr2:Amiante détecté (Chrysotile)

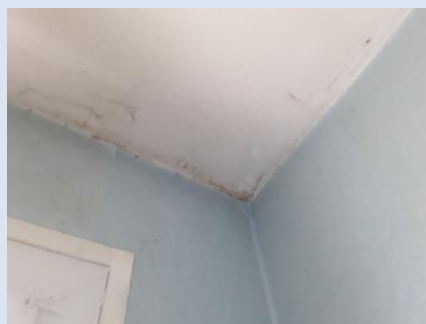
PRELEVEMENT : 26LAB0202P010			
NOM DU CLIENT	NUMERO DU DOSSIER	PIECE OU LOCAL	
OPH77	26LAB0202 20/02/2019	Chambre 2 (R+2)	
ELEMENT	DESCRIPTIF DU LABORATOIRE	DATE DE PRELEVEMENT	NOM DE L'OPERATEUR
Enduit / Peinture béton	Enduit plâtreux blanc en vrac non séparable + peinture non séparable	20/02/2019	JULIEN Mickaël
LOCALISATION		RESULTAT	
Plafond		Amiante non détecté

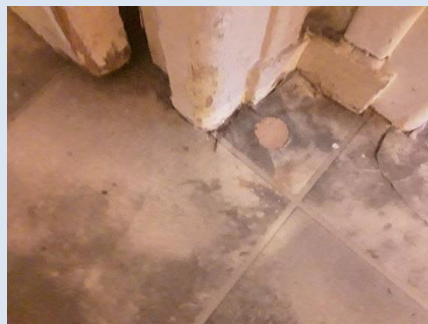
PRELEVEMENT : 26LAB0202P012			
NOM DU CLIENT	NUMERO DU DOSSIER	PIECE OU LOCAL	
OPH77	26LAB0202 20/02/2019	Couloir (R+2)	
ELEMENT	DESCRIPTIF DU LABORATOIRE	DATE DE PRELEVEMENT	NOM DE L'OPERATEUR
Revêtement souple	Revêtement souple beige	20/02/2019	JULIEN Mickaël
LOCALISATION		RESULTAT	
Sol		Fr1:Amiante non détecté

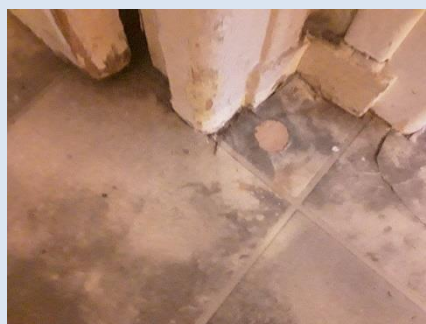
PRELEVEMENT : 26LAB0202P012			
NOM DU CLIENT	NUMERO DU DOSSIER	PIECE OU LOCAL	
OPH77	26LAB0202 20/02/2019	Couloir (R+2)	
ELEMENT	DESCRIPTIF DU LABORATOIRE	DATE DE PRELEVEMENT	NOM DE L'OPERATEUR
Revêtement souple	Colle polymère jaune avec couche souple non séparable + dalle dure cassante rouge	20/02/2019	JULIEN Mickaël
LOCALISATION		RESULTAT	
Sol		Fr2:Amiante détecté (Chrysotile)

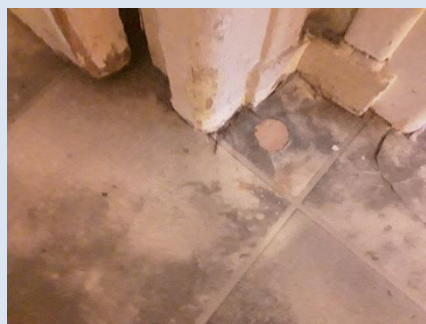
PRELEVEMENT : 26LAB0202P012			
NOM DU CLIENT	NUMERO DU DOSSIER	PIECE OU LOCAL	
OPH77	26LAB0202 20/02/2019	Couloir (R+2)	
ELEMENT	DESCRIPTIF DU LABORATOIRE	DATE DE PRELEVEMENT	NOM DE L'OPERATEUR
Revêtement souple	Colle bitumineuse noire + ragréage gris en vrac hétérogène non séparable	20/02/2019	JULIEN Mickaël
LOCALISATION		RESULTAT	
Sol		Fr3:Amiante détecté (Chrysotile)
