Rapport de repérage des matériaux et produits contenant de l'amiante avant réalisation de travaux dans un immeuble bâti

1
11, Rue du 8 Mai 1945 - Logement 1
ESC AE
77320 FERTE GAUCHER

Date du rapport : 26/10/2020

26LAE0301 26/10/2020 - 10:11

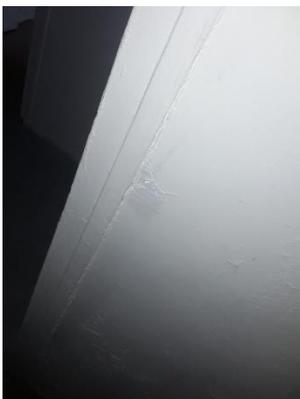
Identification : P003
Pièce et étage : Salle de bains R+3
Localisation : Mur A
Parties d'ouvrages ou de composants : Murs et cloisons maçonnés (Enduits à base de plâtre projetés, lissés ou talochés)
Descriptif Laboratoire : Peintures multiples non séparable + matériau plâtreux blanc en vrac
Résultat (justification) : Amiante non détectée (RESULTAT ANALYSE)

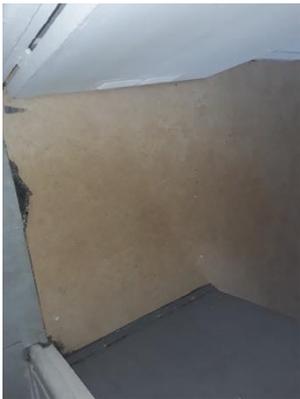
Identification : P009 (Fr1)
Pièce et étage : Séjour R+3
Localisation : Sol
Parties d'ouvrages ou de composants : Revêtements de sols (Sous-couches (carton, feutre, -) des revêtements souples)
Descriptif Laboratoire : Revêtement souple beige
Résultat (justification) : Amiante non détectée (RESULTAT ANALYSE)

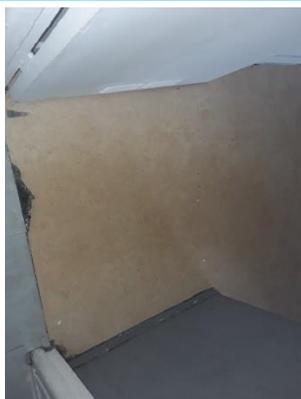
Identification : P009 (Fr2)
Pièce et étage : Séjour R+3
Localisation : Sol
Parties d'ouvrages ou de composants : Revêtements de sols (Sous-couches (carton, feutre, -) des revêtements souples)
Descriptif Laboratoire : Colle polymère jaune non séparable + ragréage gris avec poussières
Résultat (justification) : Amiante non détectée (RESULTAT ANALYSE)

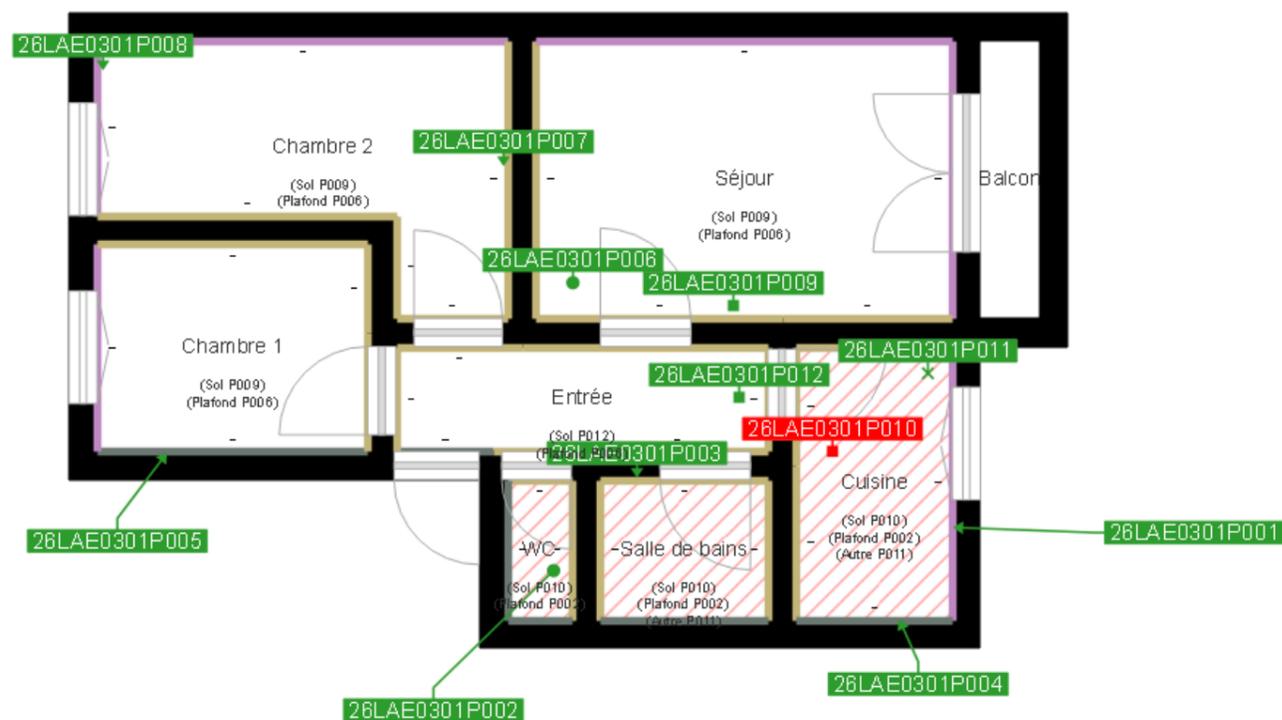
Sols et plafonds amiantés
