Rapport de repérage des matériaux et produits contenant de l'amiante avant réalisation de travaux dans un immeuble bâti

1
11, Rue du 8 Mai 1945 - Logement 1
ESC AE
77320 FERTE GAUCHER

Date du rapport : 25/10/2020

26LAE0301 25/10/2020 - 02:07

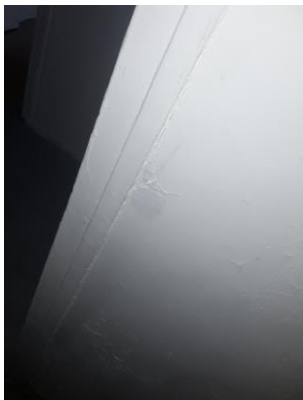
Identification : P003
Pièce et étage : Salle de bains R+3
Localisation : Mur A
Parties d'ouvrages ou de composants : Murs et cloisons maçonnés (Enduits à base de plâtre projetés, lissés ou talochés)
Descriptif Laboratoire : Peintures multiples non séparable + matériau plâtreux blanc en vrac
Résultat (justification) : Amiante non détectée (RESULTAT ANALYSE)

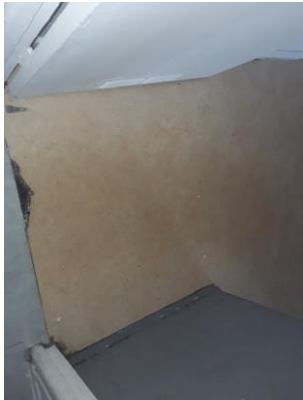
Identification : P009 (Fr1)
Pièce et étage : Séjour R+3
Localisation : Sol
Parties d'ouvrages ou de composants : Revêtements de sols (Sous-couches (carton, feutre, -) des revêtements souples)
Descriptif Laboratoire : Revêtement souple beige
Résultat (justification) : Amiante non détectée (RESULTAT ANALYSE)

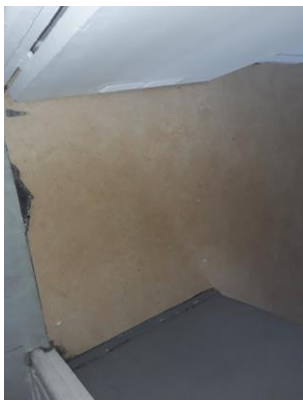
Identification : P009 (Fr2)
Pièce et étage : Séjour R+3
Localisation : Sol
Parties d'ouvrages ou de composants : Revêtements de sols (Sous-couches (carton, feutre, -) des revêtements souples)
Descriptif Laboratoire : Colle polymère jaune non séparable + ragréage gris avec poussières
Résultat (justification) : Amiante non détectée (RESULTAT ANALYSE)
